# Formular de evaluare a condițiilor de accesibilitate a clădirilor publice

Data: **27-06-2025**

| Categorii | Indicatori | Date colectate |
|---|---|---|
| Instituția: | Casa de Cultură (BESV 27.35) | |

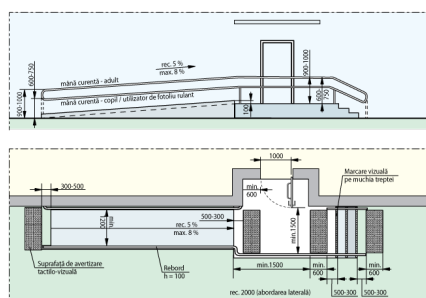
Fig. V.32.b Rampă de acces paralelă cu intrare în clădire

Intrarea în clădire este la nivelul solului:

Da

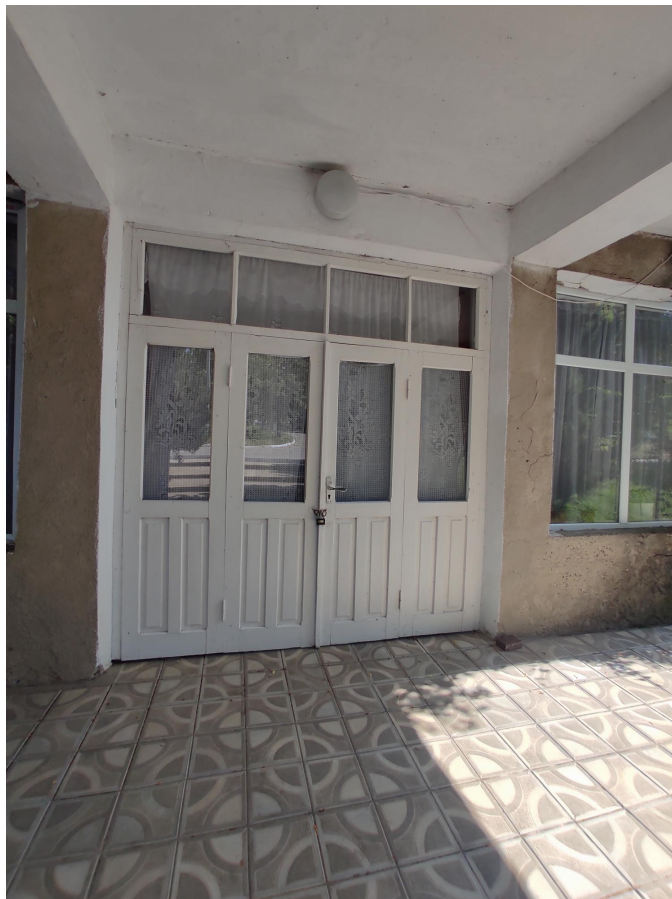
## **Galerie - Uși**

Dublă: 62 cm + 62 cm  
**Standard: lumina ușii duble trebuie să fie de minim 90 cm**  
 Ușa mică din cea dublă se deschide

Un prag cu înălțimea: 7 cm  
**Standard: pragul trebuie să fie de maxim 2 cm**

Nu  
**Standard: este o diferență de culoare contrastantă (culori închise / culori deschise) între perete și podea**

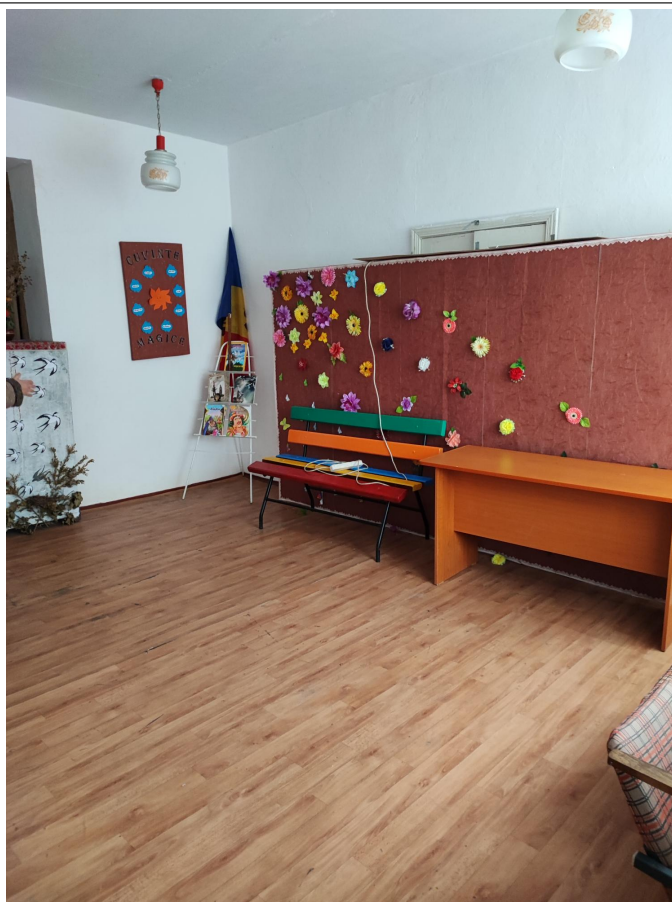
## **Galerie - Sala de prestare a serviciului**

În sală este spațiu de manevră pentru un scaun rulant cu diagonala minimă de 140 cm:

Spațiul interior este suficient iluminat:

Da  
Standard: este o diferență de culoare contrastantă (culori închise / culori deschise) între perete și podea
