# Formular de evaluare a condițiilor de accesibilitate a clădirilor publice

Data: 30-06-2025

| Categorii | Indicatori | Date colectate |
|---|---|---|
| Localitate, raion: | Petruseni (Riscani) | |
| Instituția: | Casa de Cultură (BESV 27/32) | |

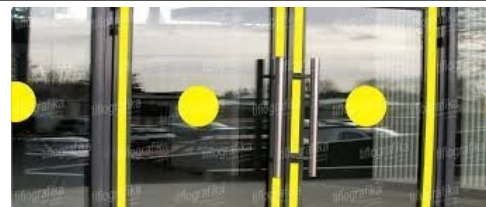
Fig. V.24. – Exemplu de conformare a suprafețelor vitrate în cadrul foi de ușă și realizarea contrastului vizual, atunci când ușă și suprafețele adiacente sunt vitrate

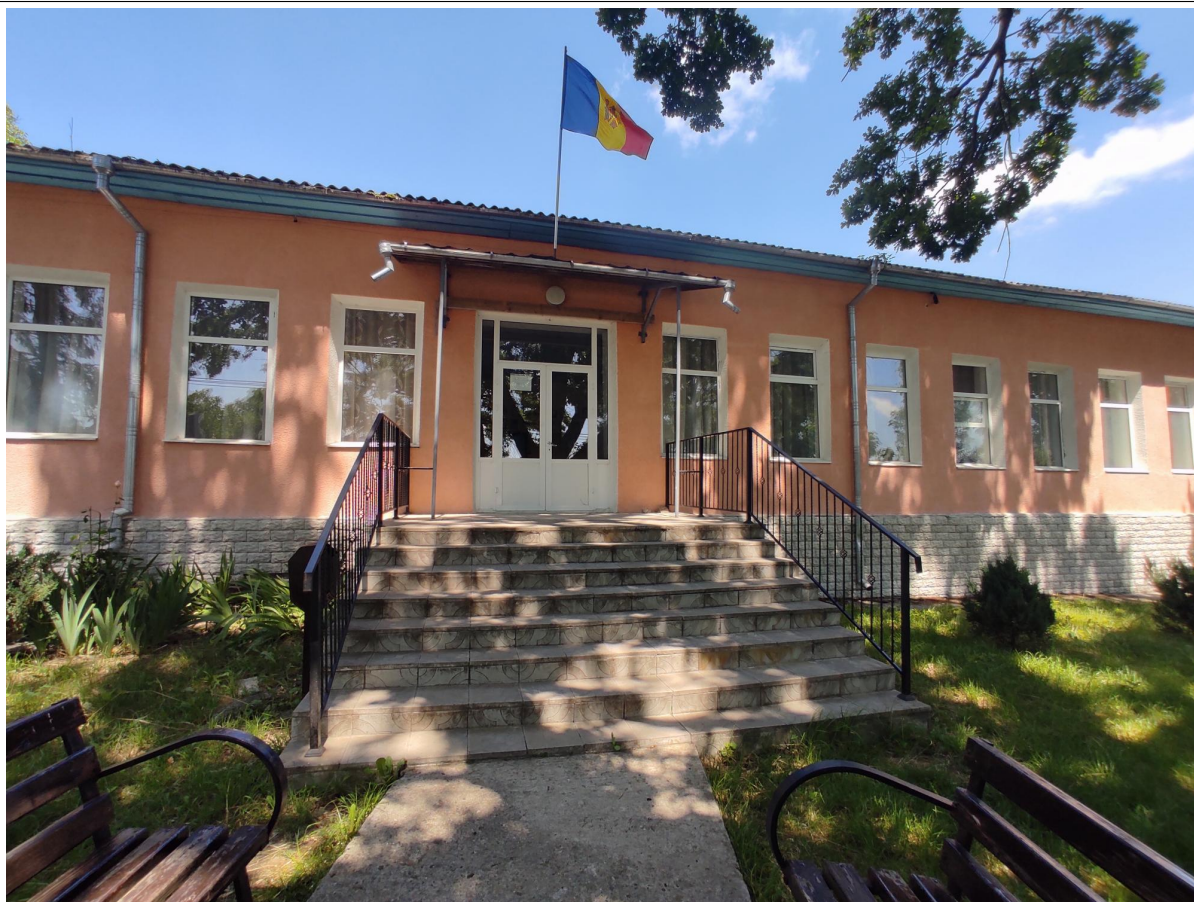
## Galerie - Intrare în clădire

| Scări/Trepte: | Da, 4 scări/trepte , înălțimea:12 cm |

| Categorii | Indicatori | Date colectate |
|---|---|---|
| | Prag ușă de intrare: | Un prag cu înălțimea: 5 cm<br>Standard: pragul trebuie să fie de maxim 2 cm |

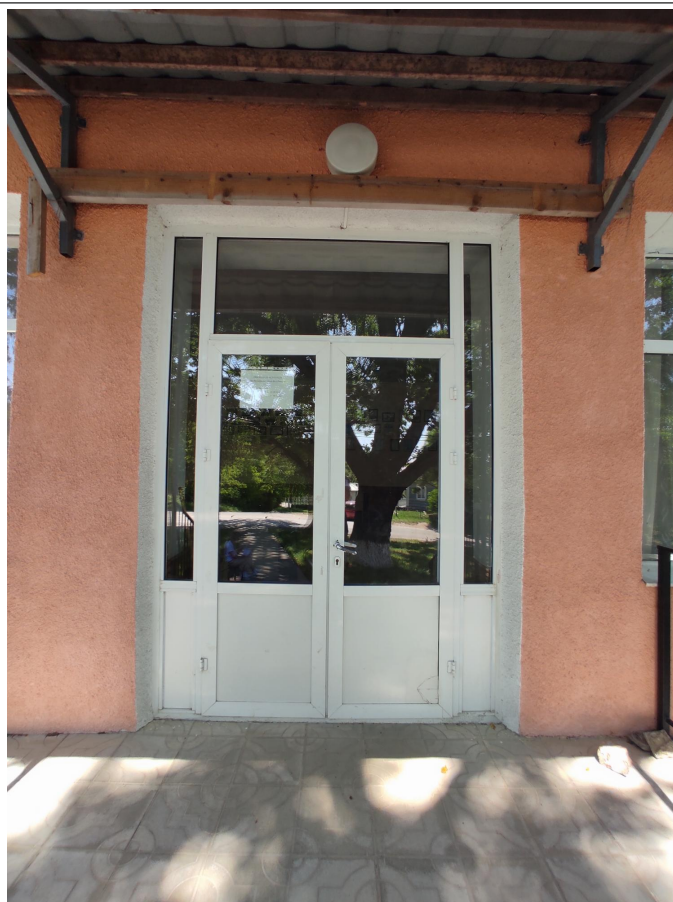
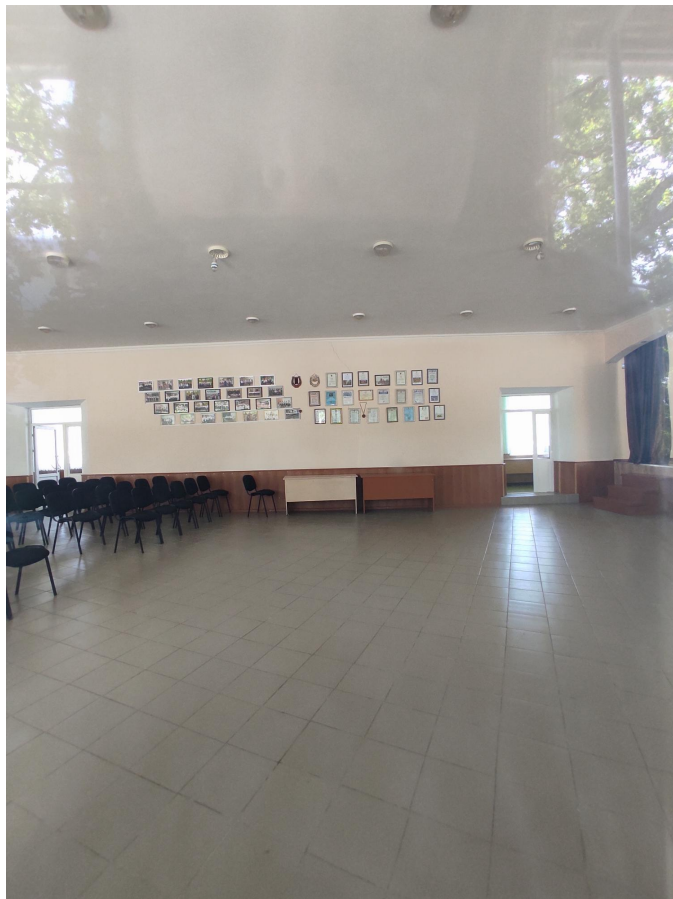
## Galerie - Uși

| Categorii | Indicatori | Date colectate |
|---|---|---|
| | Dimensiuni ușă de intrare: | Dublă: 67 cm + 67 cm<br>Standard: lumina ușii duble trebuie să fie de minim 90 cm<br>Ușa mică din cea dublă se deschide |
| | Ușile de la intrare și din interiorul clădirii sunt dotate/marcate corespunzător cu semne contrastante: | Nu<br>Standard: este o diferență de culoare contrastantă (culori închise / culori deschise) între perete și podea |
