# Formular de evaluare a condițiilor de accesibilitate a clădirilor publice

| Categorii | Indicatori | Date colectate |
|---|---|---|
| Localitate, raion: | Curchi (Orhei) | |
| Instituția: | BESV - 25/79 (Oficiul Postal) | |

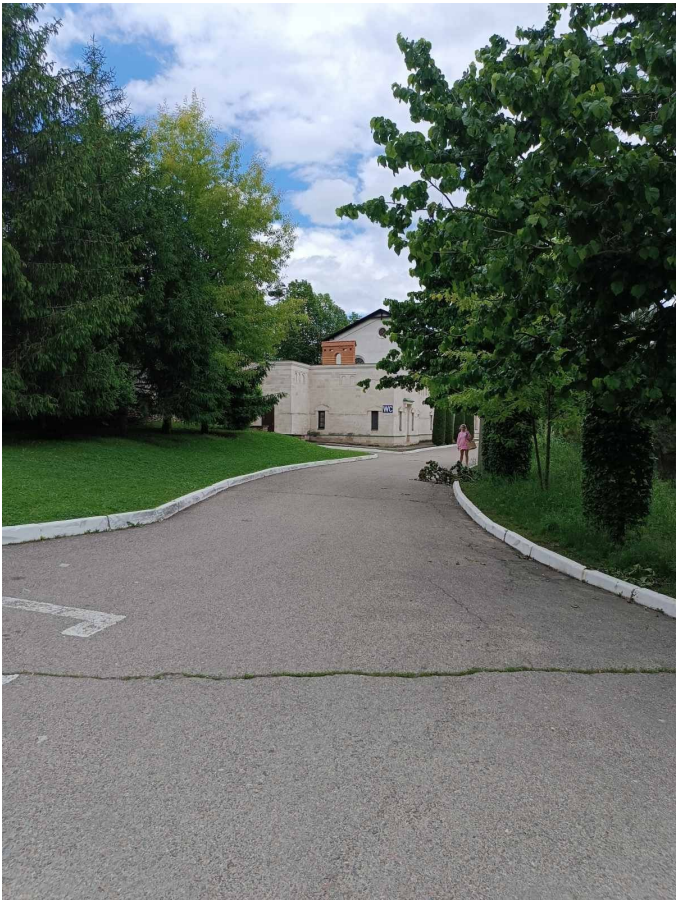
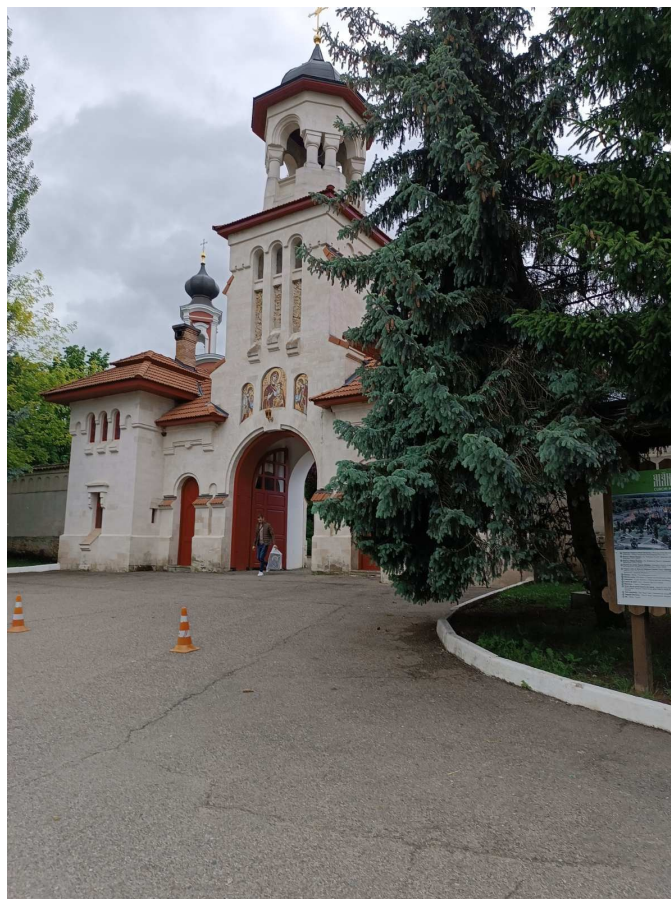
Galerie - Căi de acces către clădire

| Tip înveliș: | Asfalt |
| Trotuare: | Nu |
| Trecerea de pe carosabil spre trotuar/clădire: | Lină |

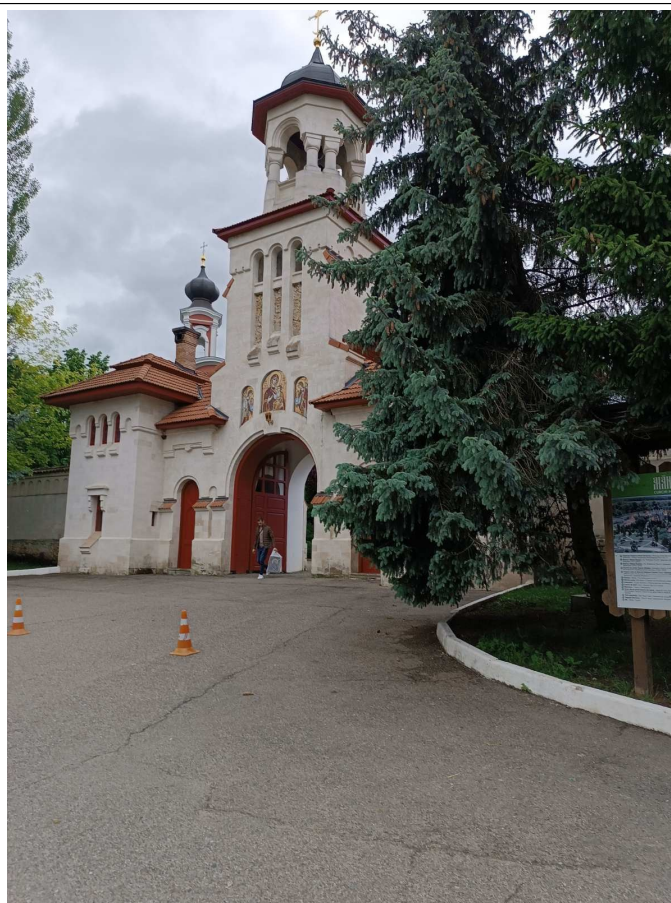
**Galerie - Loc de parcare**

| Parcare obișnuită: | Da |
| Locuri de parcare amenajate pentru persoanele cu dizabilități: | Nu |

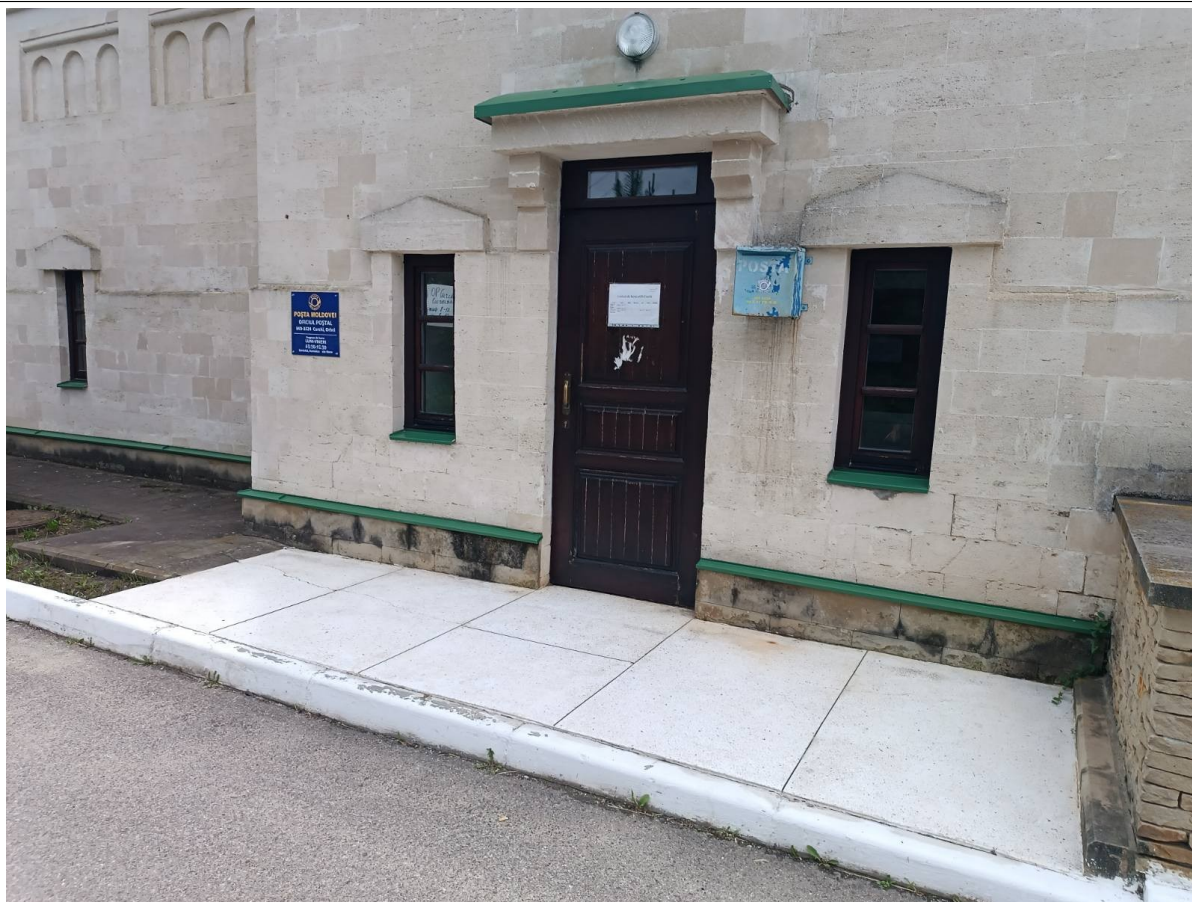
## Galerie - Intrare în clădire

| La intrare sunt trepte: | Da, 1 trepte , Înălțime totală a treptelor/scărilor (cm)13 cm |
| Înălțimea pragului ușii (de la nivelul solului până la nivelul superior al pragului): | 13 cm<br>Standard: Se aplica regula de 1:10 |
| Dacă există trepte, sunt semnalate treptele cu elemente contrastante și/sau tactile: | Nu<br>Standard: prima și ultima treaptă trebuie semnalate în culori contrastante |
| Există rampă de acces: | Nu |

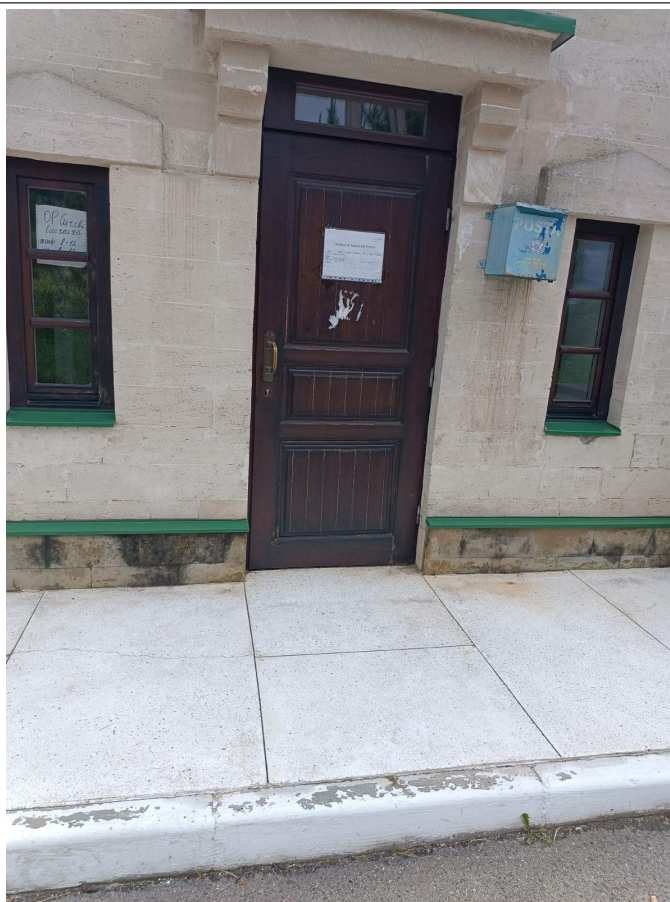
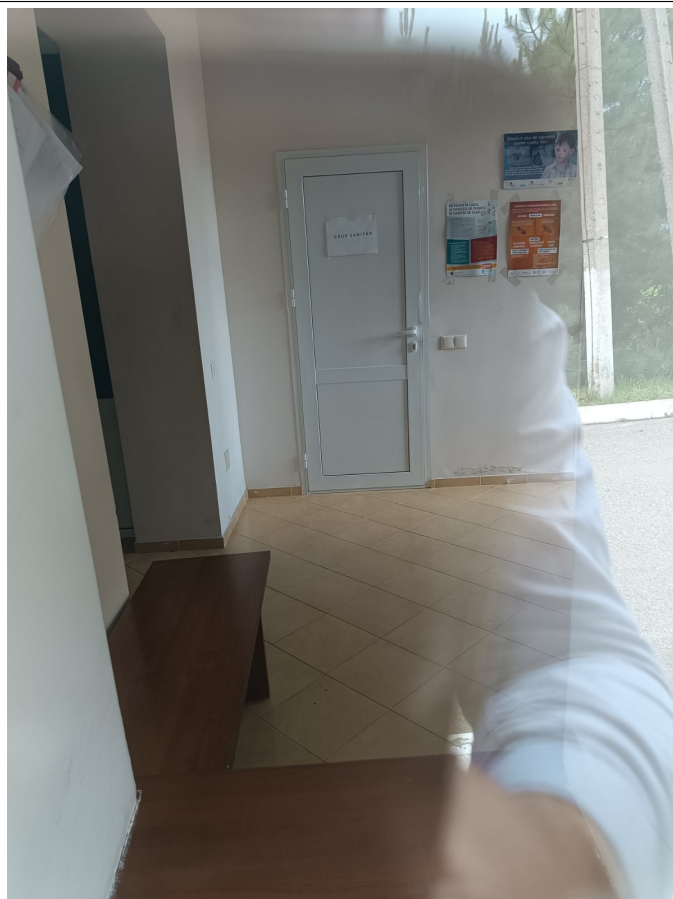
## Galerie - Uși

| Categorii | Indicatori | Date colectate |
|---|---|---|
| | Dimensiuni ușă de intrare: | Simplă: 80 cm<br>Standard: trebuie să fie de minim 90 cm |
| | Prag ușă de intrare: | Un prag cu înălțimea: 4 cm<br>Standard: pragul trebuie să fie de maxim 2 cm |
| | Ușile de la intrare și din interiorul clădirii sunt dotate/marcate corespunzător cu semne contrastante: | Nu<br>Standard: este o diferență de culoare contrastantă (culori închise / culori deschise) între perete și podea |
