# Formular de evaluare a condițiilor de accesibilitate a clădirilor publice

Data: 30-06-2025

| Categorii | Indicatori | Date colectate |
|---|---|---|
| Instituția: | Grădinița (BESV 27/8) | |

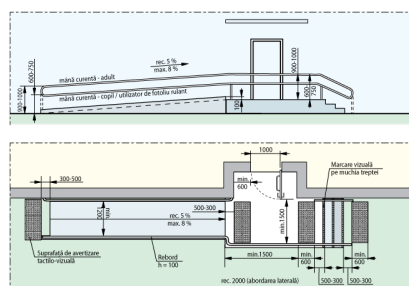
Fig. V.32.b Rampă de acces paralelă cu intrare în clădire

| Categorii | Indicatori | Date colectate |
|---|---|---|
| | Există rampă de acces: | Nu |

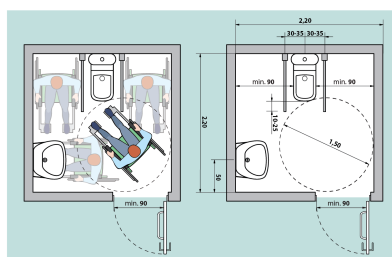
Fig. V.42.a Amplasarea unei cabine WC adaptate - tip A

Grup sanitar în interior:

Nu
