# Formular de evaluare a condițiilor de accesibilitate a clădirilor publice

| Categorii | Indicatori | Date colectate |
|---|---|---|
| Localitate, raion: | Druta (Riscani) | |
| Instituția: | Casa de Cultură (BESV 27/36) | |

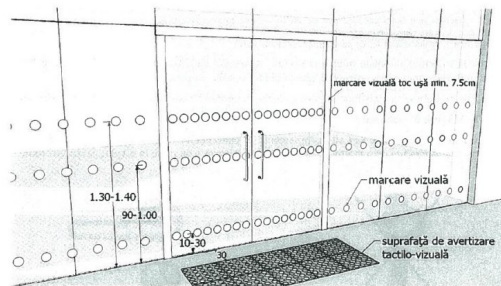
Fig. V.24. – Exemplu de conformare a suprafețelor vitrate în cadrul foi de ușă și realizarea contrastului vizual, atunci când ușa și suprafețele adiacente sunt vitrate
