# Formular de evaluare a condițiilor de accesibilitate a clădirilor publice

Data: 11-06-2025

| Categorii | Indicatori | Date colectate |
|---|---|---|
| Instituția: | Casa de Cultură (BESV 27/44) | |

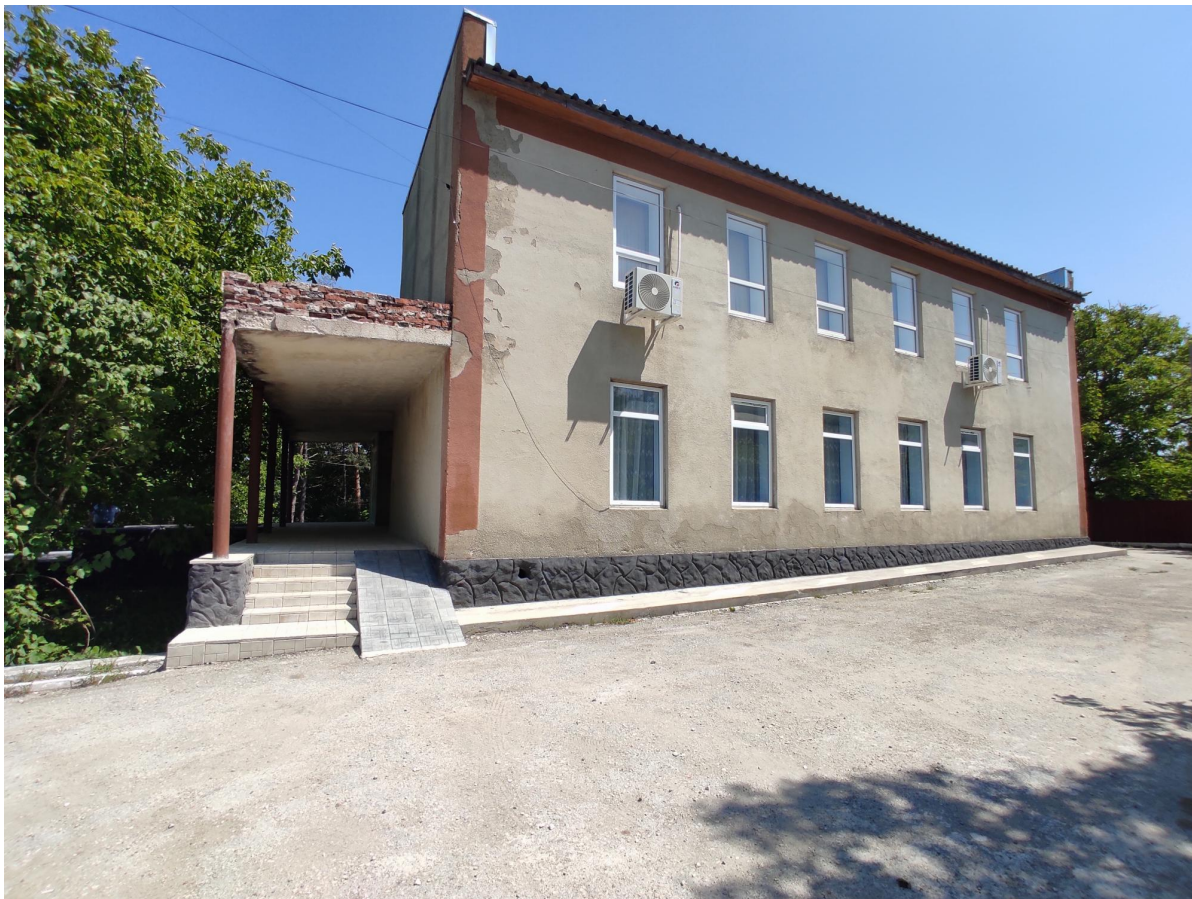
## **Galerie - Căi de acces către clădire**

| Tip înveliș: | asfalt + pământ tasat |
| Drumurile/Căile de acces sunt: | Cu fisuri / gropi |

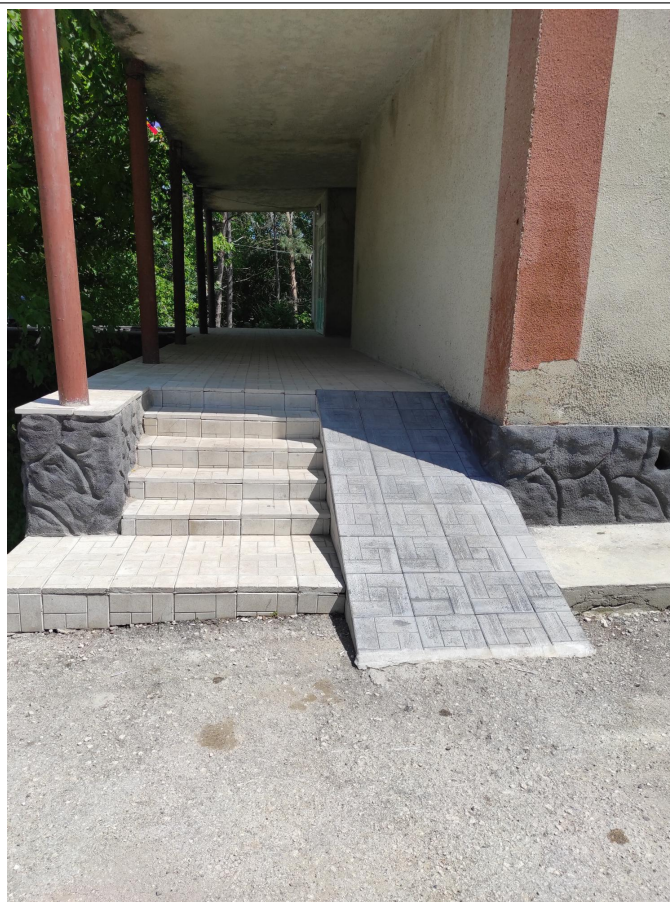
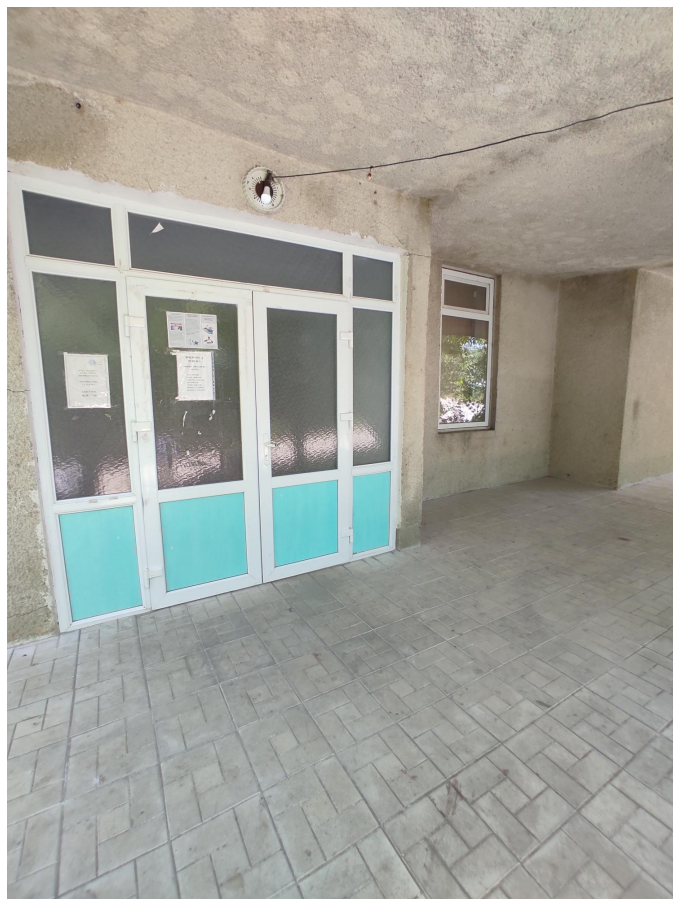
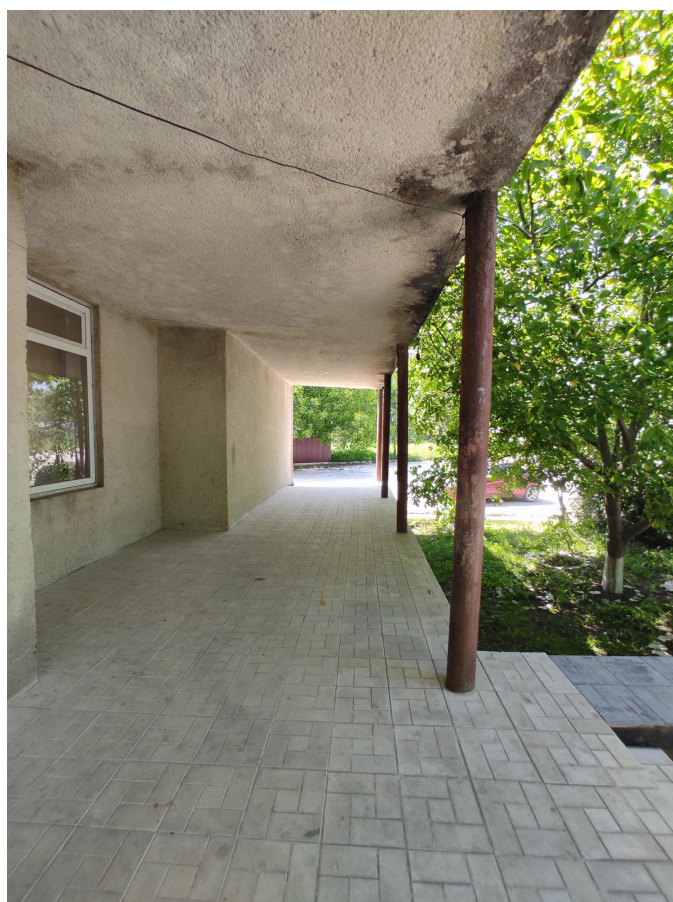
## **Galerie - Intrare în clădire**

| Categorii | Indicatori | Date colectate |
|---|---|---|
| | La intrare sunt trepte: | Da, 6 trepte , Înălțime totală a treptelor/scărilor (cm)15 cm |
| | Înălțimea pragului ușii (de la nivelul solului până la nivelul superior al pragului): | 104 cm<br>! Pentru h - până în 20 cm - se aplica regula de 1:10<br>! La fiecare 9 m de cm x 140 cm |
| | Dacă există trepte, sunt semnalate treptele cu elemente contrastante și/sau tactile: | Nu<br>Standard: prima și ultima treaptă trebuie semnalate în culori contrastante |
| | Lungimea rampei: | 264 cm |
| | Lățimea rampei: | 108 cm |
| | Sunt bare de suport: | Nu |

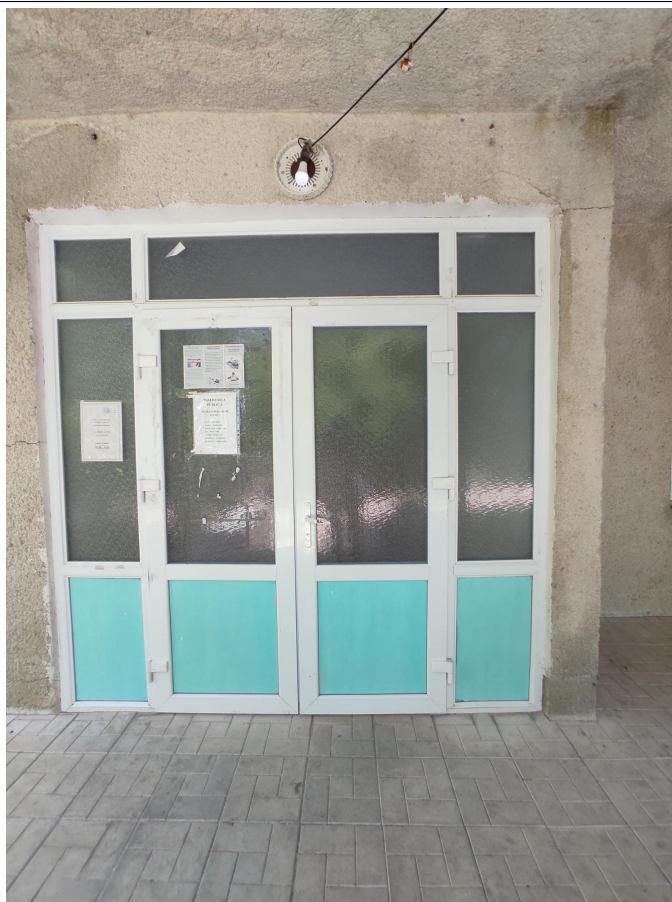
## Galerie - Uși

| Dimensiuni ușă de intrare: | Dublă: 73 cm + 73 cm<br>Standard: lumina ușii duble trebuie să fie de minim 90 cm<br>Ușa mică din cea dublă se deschide |
| Praguri de la ușile de interior: | Prag 1 cu înălțimea: 8 cm<br>Standard: pragul trebuie să fie de maxim 2 cm |

| Categorii | Indicatori | Date colectate |
|---|---|---|
| | Ușile de la intrare și din interiorul clădirii sunt dotate/marcate corespunzător cu semne contrastante: | Nu<br>Standard: este o diferență de culoare contrastantă (culori închise / culori deschise) între perete și podea |

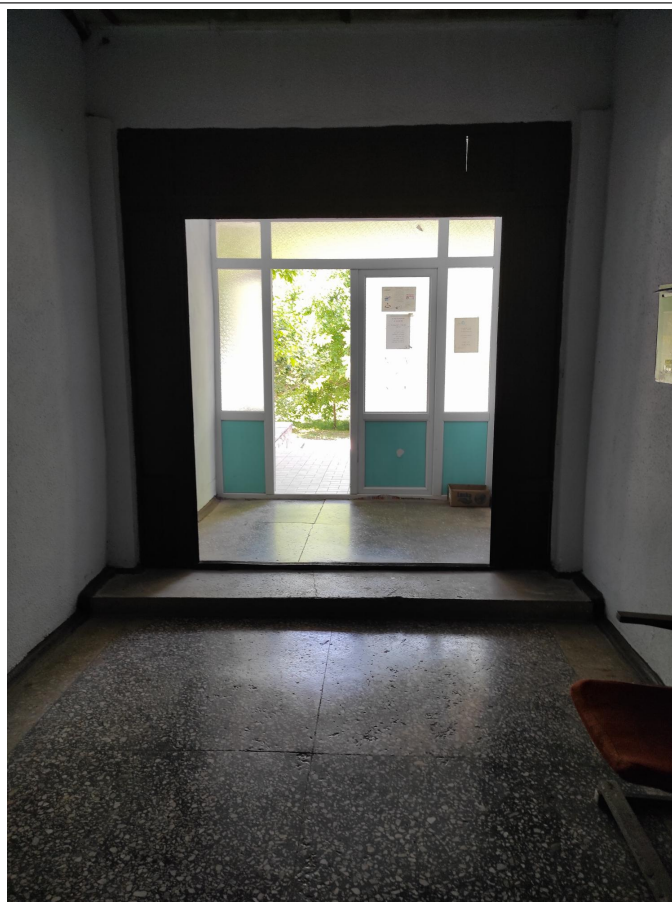
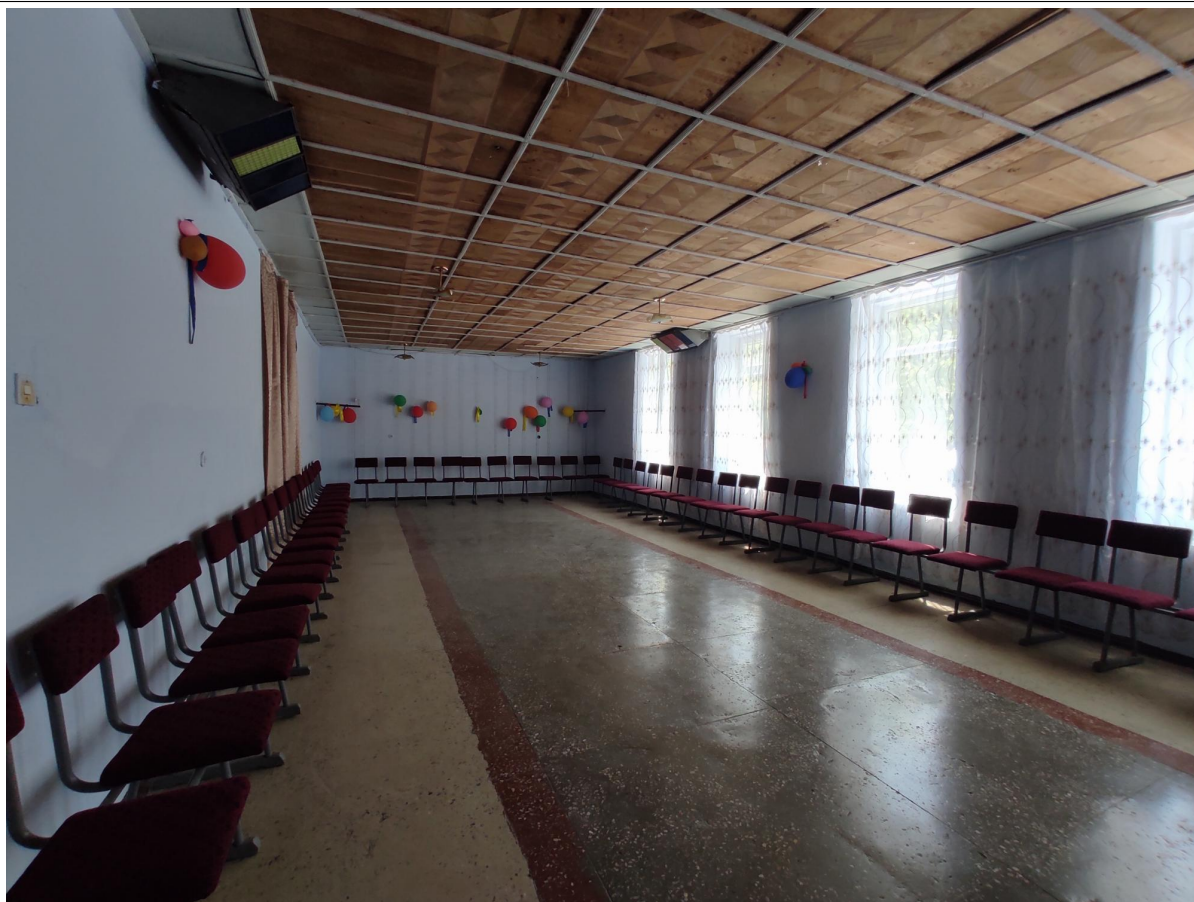
## Galerie - Coridoare

| Trepte: | Da , 1 trepte , înălțimea:10 cm |
| Dacă există trepte, sunt semnalate treptele cu elemente contrastante și/sau tactile: | Nu<br>Standard: prima și ultima treaptă trebuie semnalate în culori contrastante |
| Iluminare bună (lumină de zi și lumină artificială) pe hol și pe culorele principale: | Parțial |
