# Formular de evaluare a condițiilor de accesibilitate a clădirilor publice

| Categorii | Indicatori | Date colectate |
|---|---|---|
| Localitate, raion: | Mana (Orhei) | |
| Instituția: | BESV - 25/70 (Casa de cultura) | |

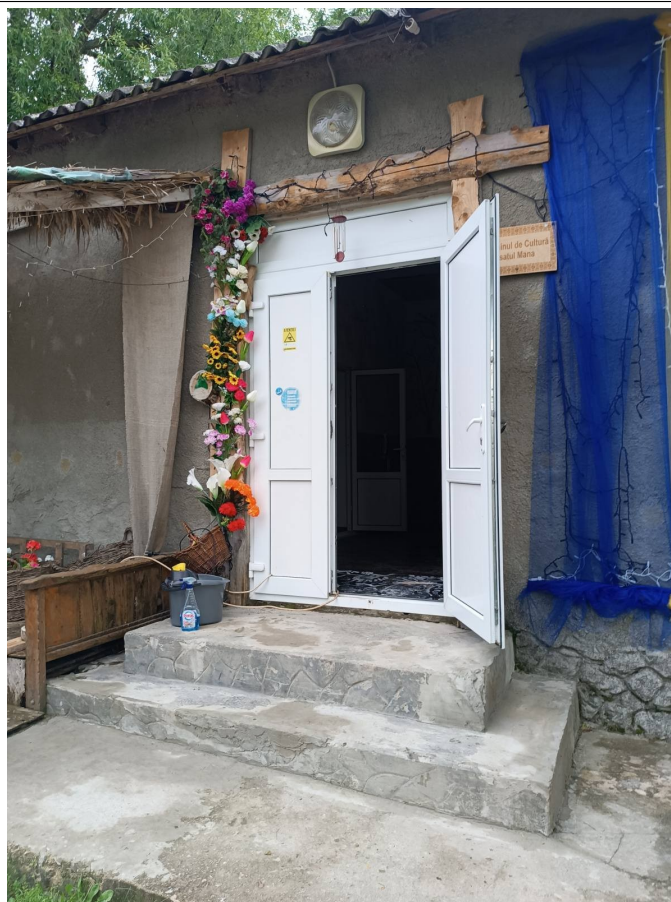
## Galerie - Intrare în clădire

| La intrare sunt trepte: | Da, 2 trepte , Înălțime totală a treptelor/scărilor (cm)25 cm |
| Înălțimea pragului ușii (de la nivelul solului până la nivelul superior al pragului): | 45 cm<br>Standard: Se aplica regula de 1:12 |
| Dacă există trepte, sunt semnalate treptele cu elemente contrastante și/sau tactile: | Nu<br>Standard: prima și ultima treaptă trebuie semnalate în culori contrastante |

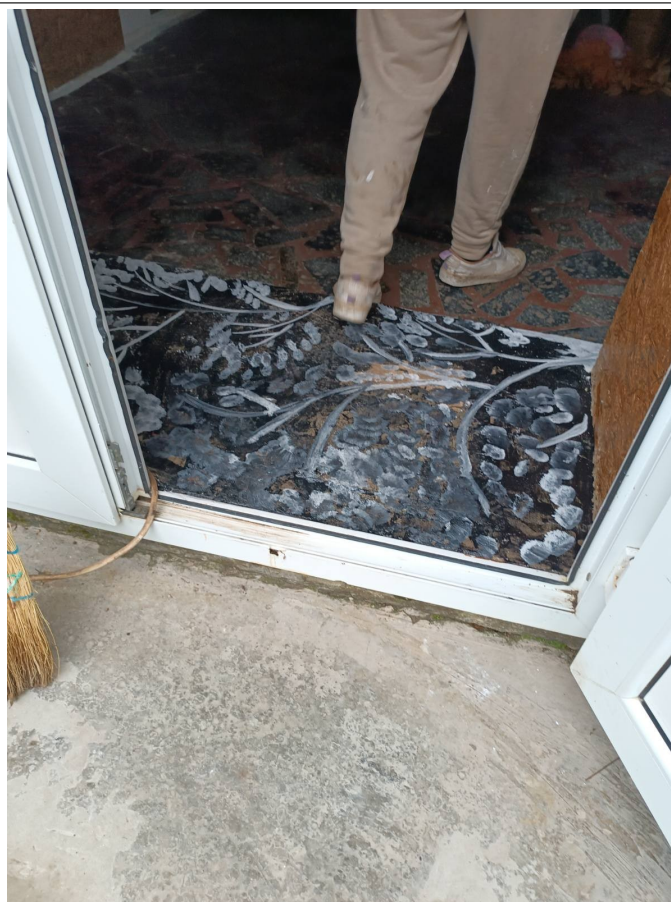
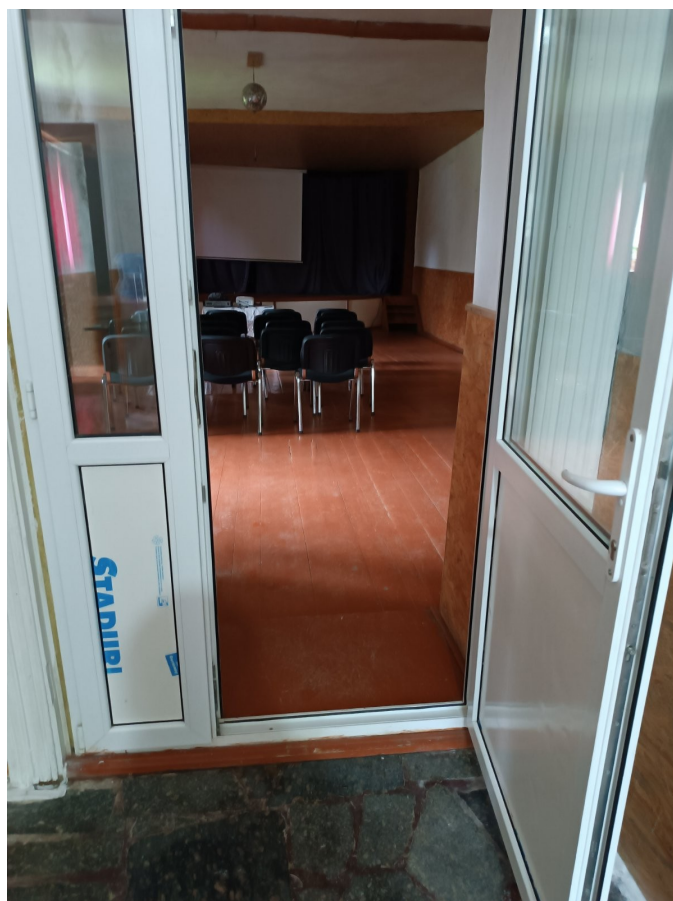
## Galerie - Uși

| Categorii | Indicatori | Date colectate |
|---|---|---|
| | Dimensiuni ușă de intrare: | Dublă: 40 cm + 80 cm<br><b>Standard: lumina ușii duble trebuie să fie de minim 90 cm</b><br>Ușa mică din cea dublă se deschide |
| | Prag ușă de intrare: | Un prag cu înălțimea: 10 cm<br><b>Standard: pragul trebuie să fie de maxim 2 cm</b> |
| | Praguri de la ușile de interior: | Prag 1 cu înălțimea: 4 cm<br><b>Standard: pragul trebuie să fie de maxim 2 cm</b> |

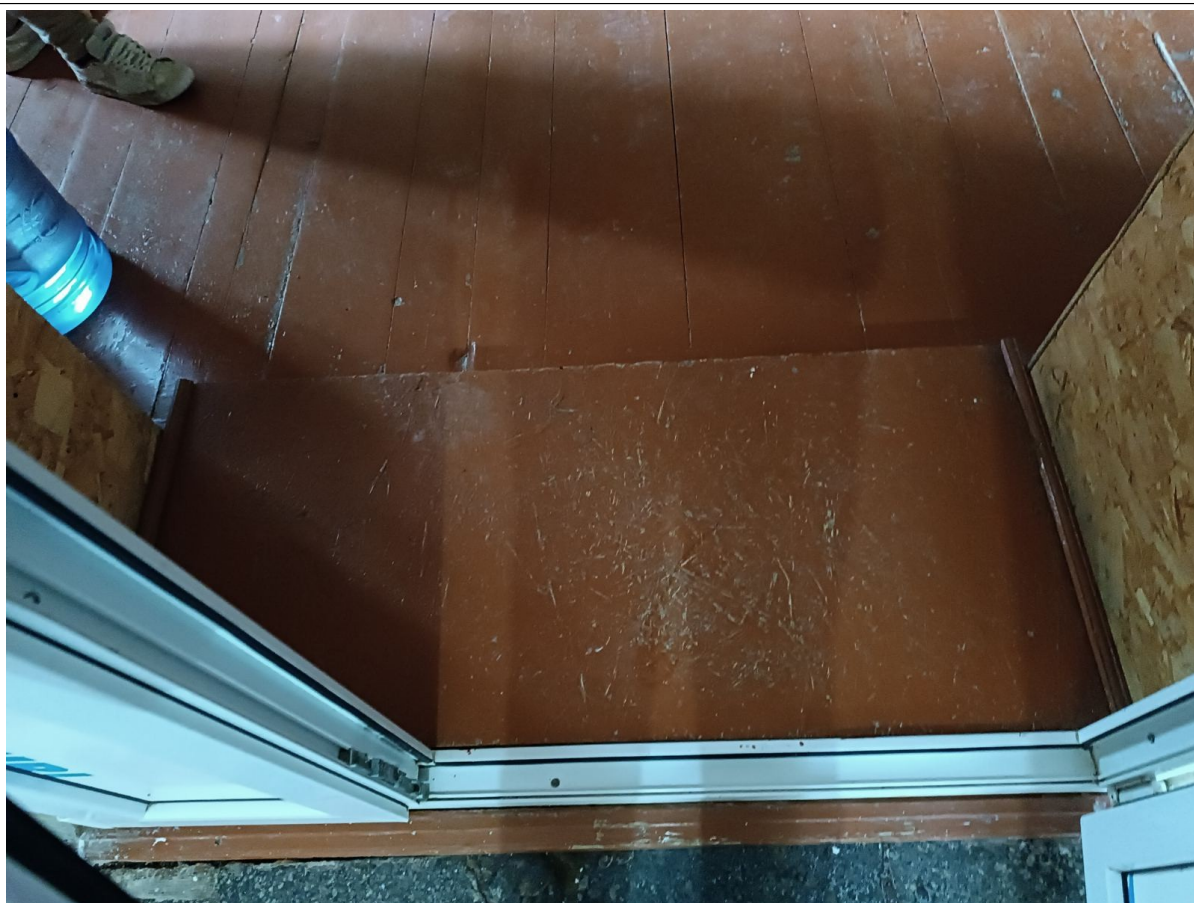
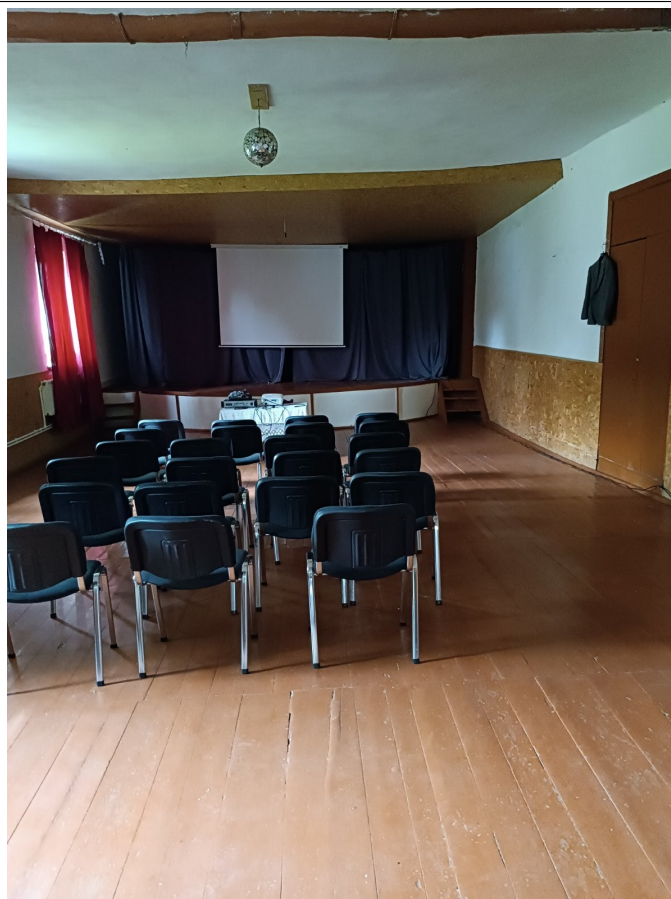
**Galerie - Coridoare**

| Lățimea coridorului (în cel mai îngust loc) este peste 150 cm? | Da |
| Culori contrastante (este o diferență de culoare contrastantă (culori închise / culori deschise) între perete și podea): | Da |
