# Formular de evaluare a condițiilor de accesibilitate a clădirilor publice

| Categorii | Indicatori | Date colectate |
|---|---|---|
| Localitate, raion: | Borosenii noi (Riscani) | |
| Instituția: | Casa de Cultură (BESV 27/14) | |

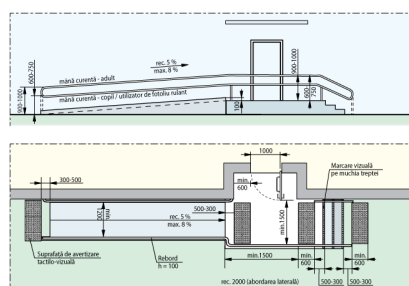
Fig. V.32.b: Rampă de acces paralelă cu intrarea în clădire

| Categorii | Indicatori | Date colectate |
|---|---|---|
| | Există rampă de acces: | Nu |

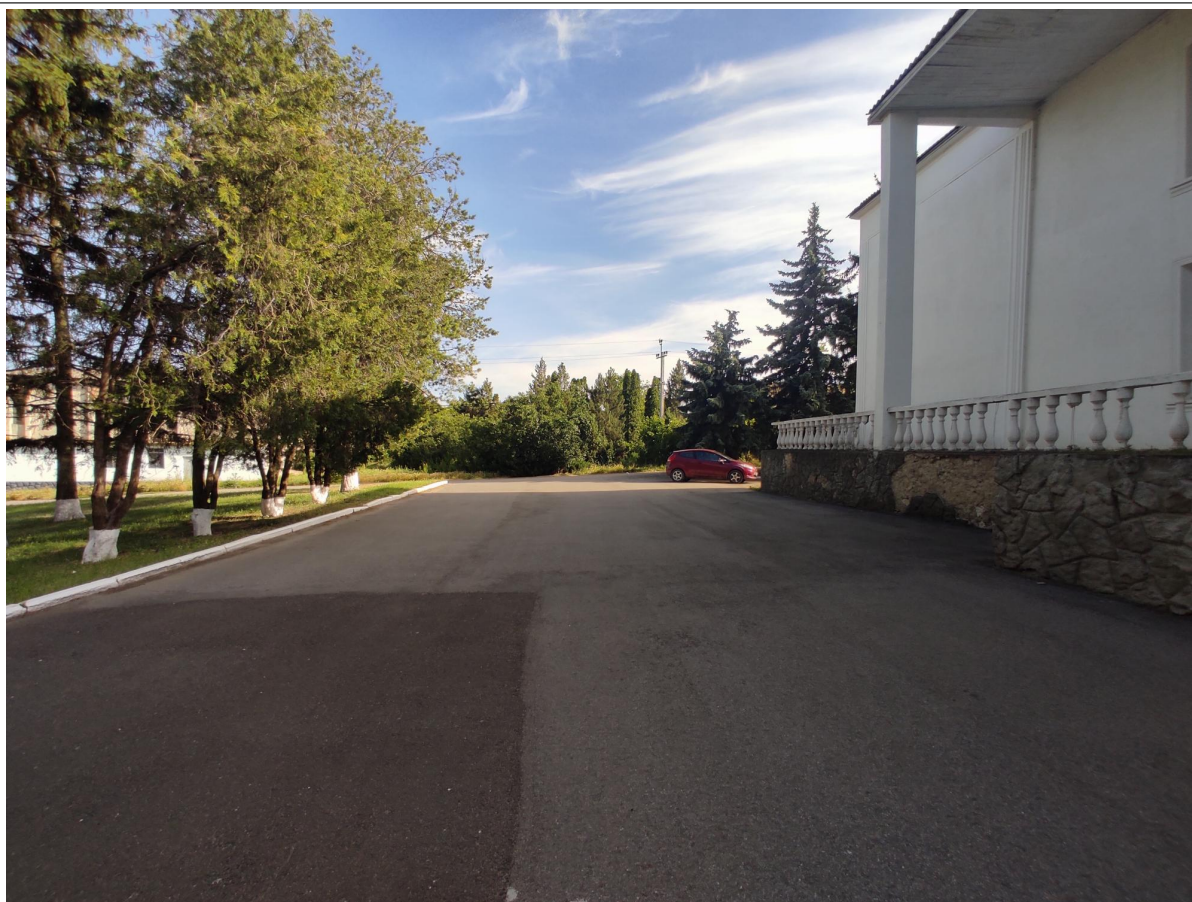
## Galerie - Căi de acces către clădire

| Tip înveliș: | Asfalt |
| Drumurile/Căile de acces sunt: | Calitative |
| Nivel: | Înclinat în urcuș |

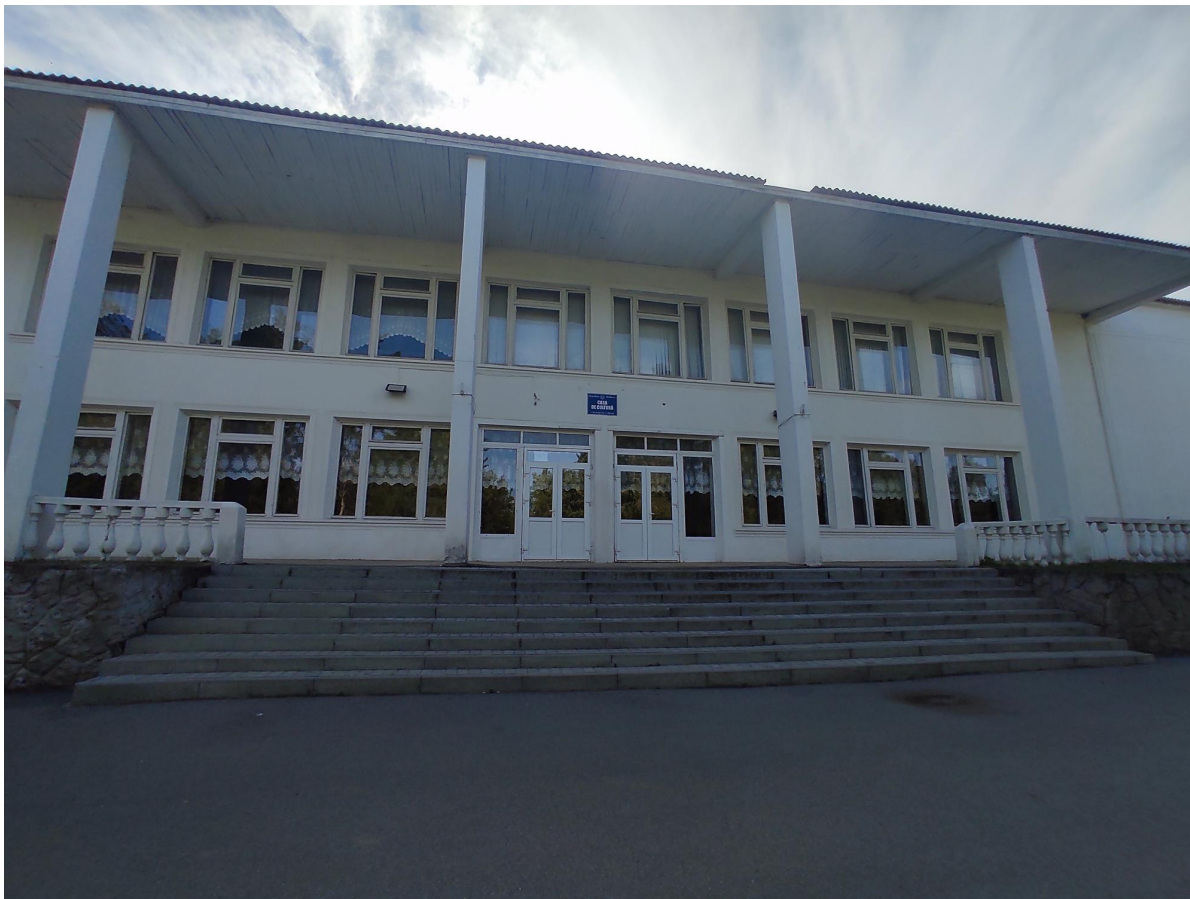
## Galerie - Intrare în clădire

| Categorii | Indicatori | Date colectate |
|---|---|---|
| | La intrare sunt trepte: | Da, 8 trepte , Înălțime totală a treptelor/scărilor (cm)12 cm |
| | Înălțimea pragului ușii (de la nivelul solului până la nivelul superior al pragului): | 120 cm<br>! Pentru h - până în 20 cm – se aplica regula de 1:10<br>! La fiecare 9 m de cm x 140 cm |
| | Dacă există trepte, sunt semnalate treptele cu elemente contrastante și/sau tactile: | Nu<br>Standard: prima și ultima treaptă trebuie semnalate în culori contrastante |

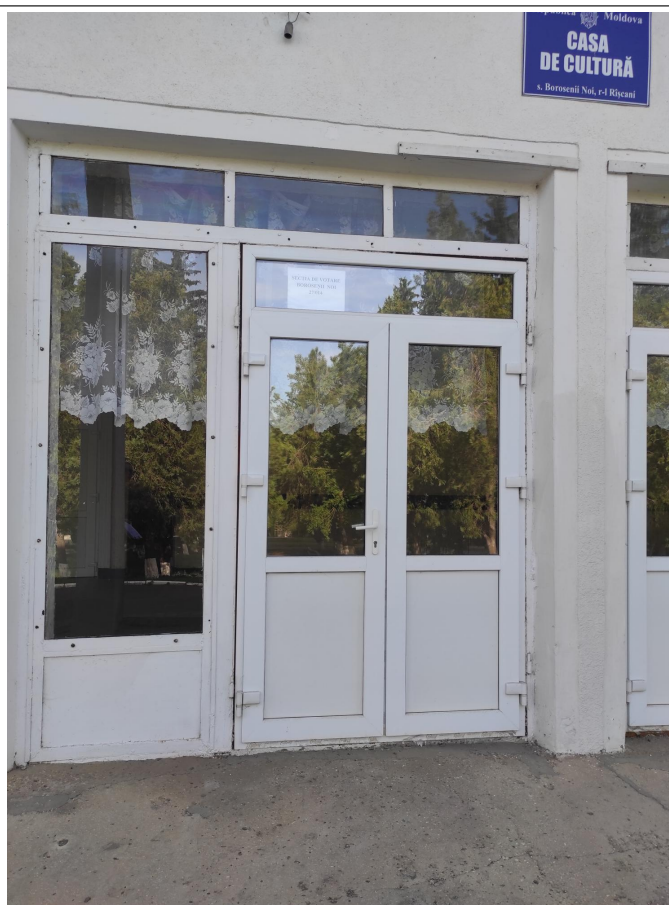
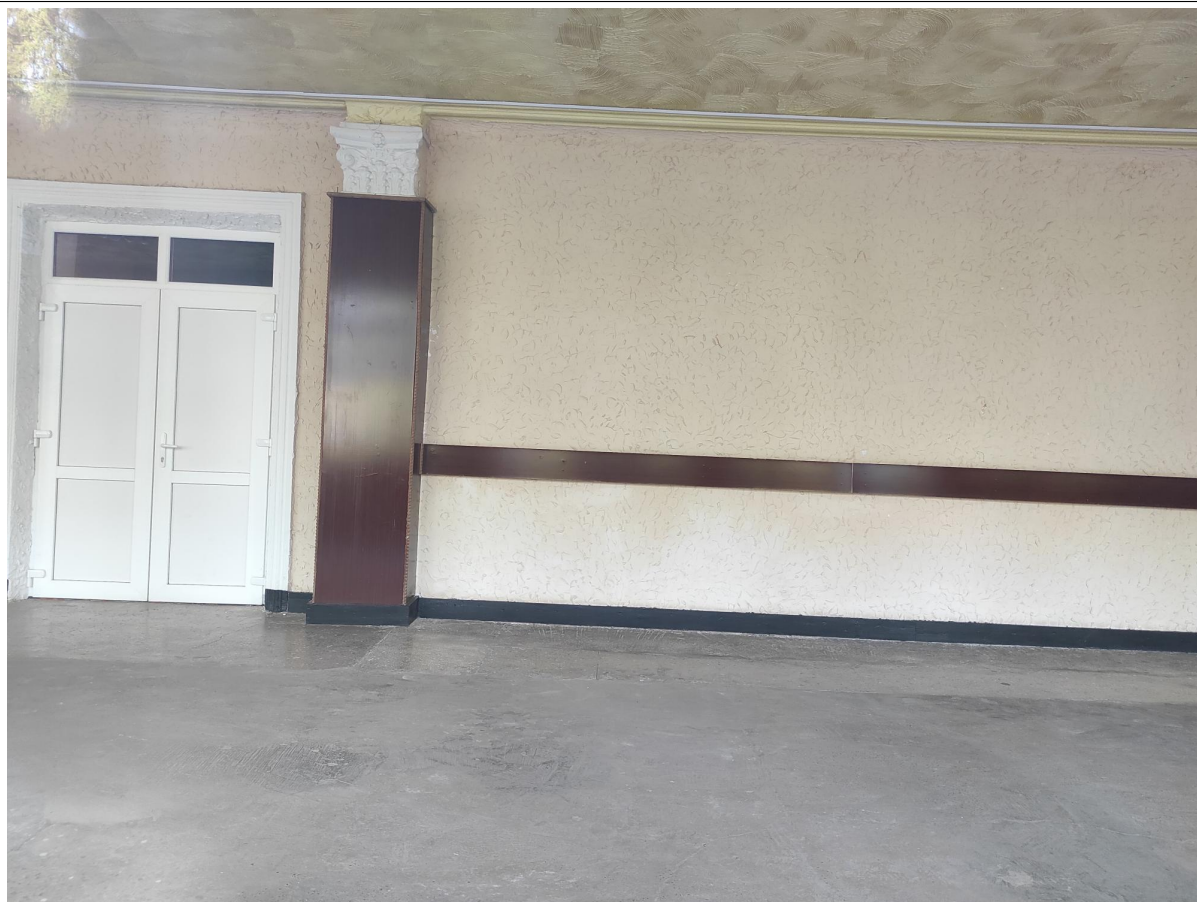
## Galerie - Uși

| Dimensiuni ușă de intrare: | Dublă: 70 cm + 70 cm<br>Standard: lumina ușii duble trebuie să fie de minim 90 cm |
| Prag ușă de intrare: | Un prag cu înălțimea: 8 cm<br>Standard: pragul trebuie să fie de maxim 2 cm |
| Ușile de la intrare și din interiorul clădirii sunt dotate/marcate corespunzător cu semne contrastante: | Nu<br>Standard: este o diferență de culoare contrastantă (culori închise / culori deschise) între perete și podea |
