# Formular de evaluare a condițiilor de accesibilitate a clădirilor publice

Data: 02-07-2025

| Categorii | Indicatori | Date colectate |
|---|---|---|
| Instituția: | Gimnaziul Spiridon Vangheli | |

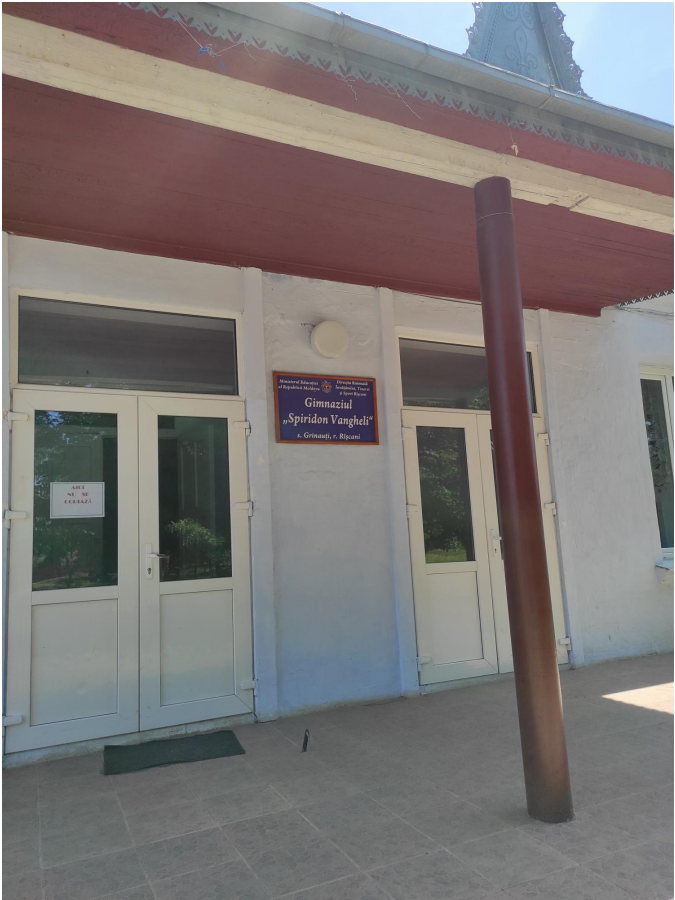
## **Galerie - Căi de acces către clădire**

| Tip înveliș: | Asfalt |
| Drumurile/Căile de acces sunt: | Calitative |
| Trotuare: | Nu |
| Poartă intrare: | Da, are lățimea: 400 cm |
