# Formular de evaluare a condițiilor de accesibilitate a clădirilor publice

Data: 03-07-2025

| Categorii | Indicatori | Date colectate |
|---|---|---|
| Instituția: | L.T. Eugen Coșeriu (BESV 27/29) | |

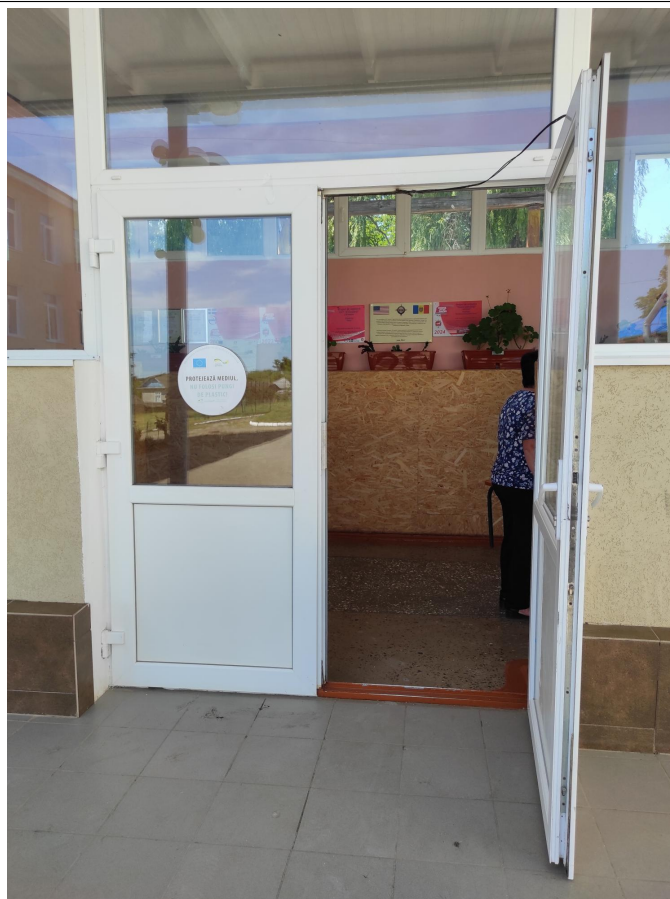
## Galerie - Uși

| Dimensiuni ușă de intrare: | Dublă: 92 cm + 87 cm<br>Standard: lumina ușii duble trebuie să fie de minim 90 cm |
| Prag ușă de intrare: | Un prag cu înălțimea: 6 cm<br>Standard: pragul trebuie să fie de maxim 2 cm |
| Praguri de la ușile de interior: | Prag 1 cu înălțimea: 6 cm<br>Standard: pragul trebuie să fie de maxim 2 cm<br>Prag 2 cu înălțimea: 7 cm<br>Standard: pragul trebuie să fie de maxim 2 cm |
| Ușile de la intrare și din interiorul clădirii sunt dotate/marcate corespunzător cu semne contrastante: | Nu<br>Standard: este o diferență de culoare contrastantă (culori închise / culori deschise) între perete și podea |

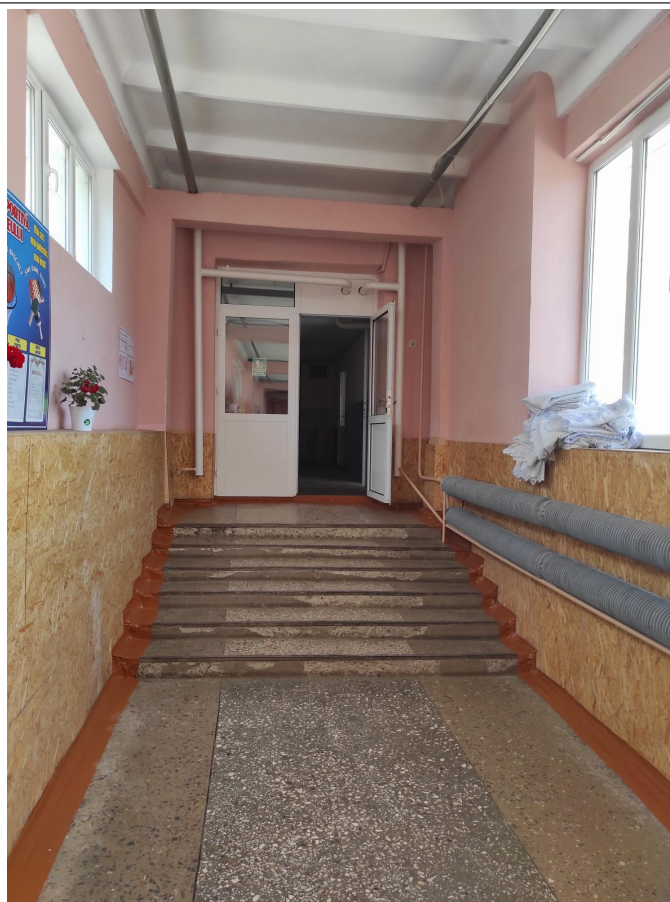
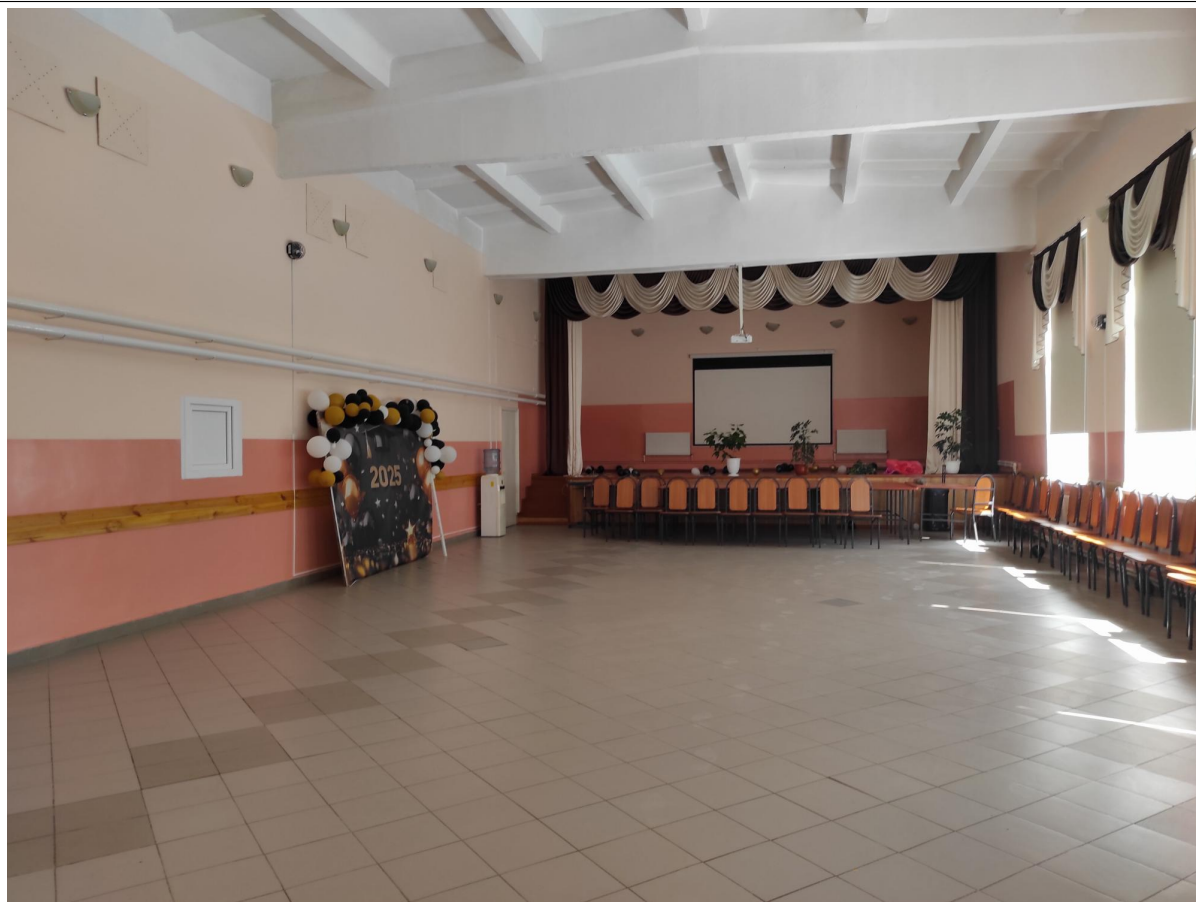
## Galerie - Coridoare

| Lățimea coridorului (în cel mai îngust loc) este peste 150 cm? | Da |
| Trepte: | Da , 6 trepte , înălțimea:13 cm |
| Dacă sunt trepte, este o rampă interioară: | Nu |
