# Formular de evaluare a condițiilor de accesibilitate a clădirilor publice

| Categorii | Indicatori | Date colectate |
|---|---|---|
| Adresa, strada, nr.: | s. Bulhac (BESV 27/46) | |
| Instituția: | Casa de Cultură | |

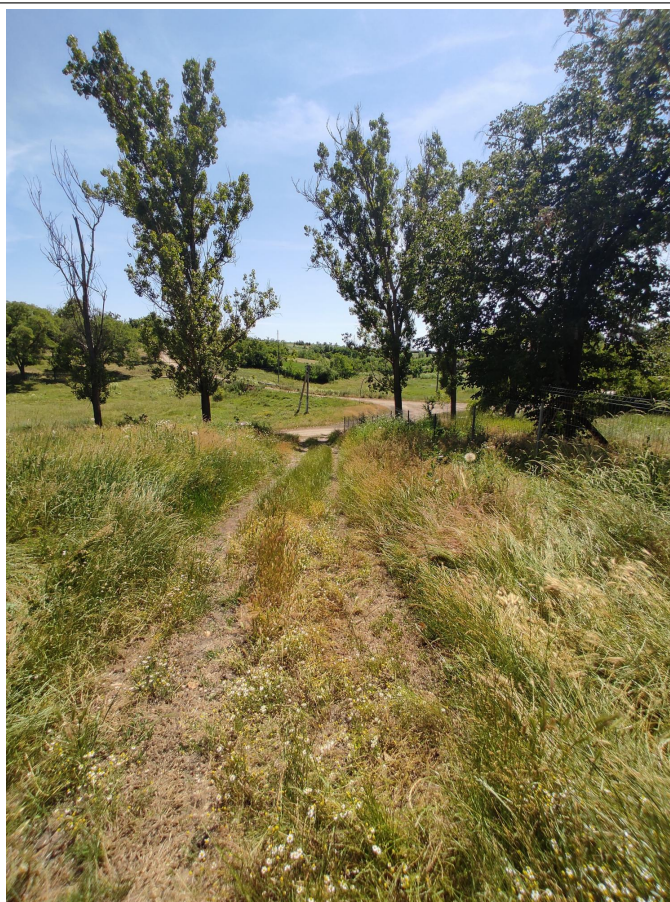
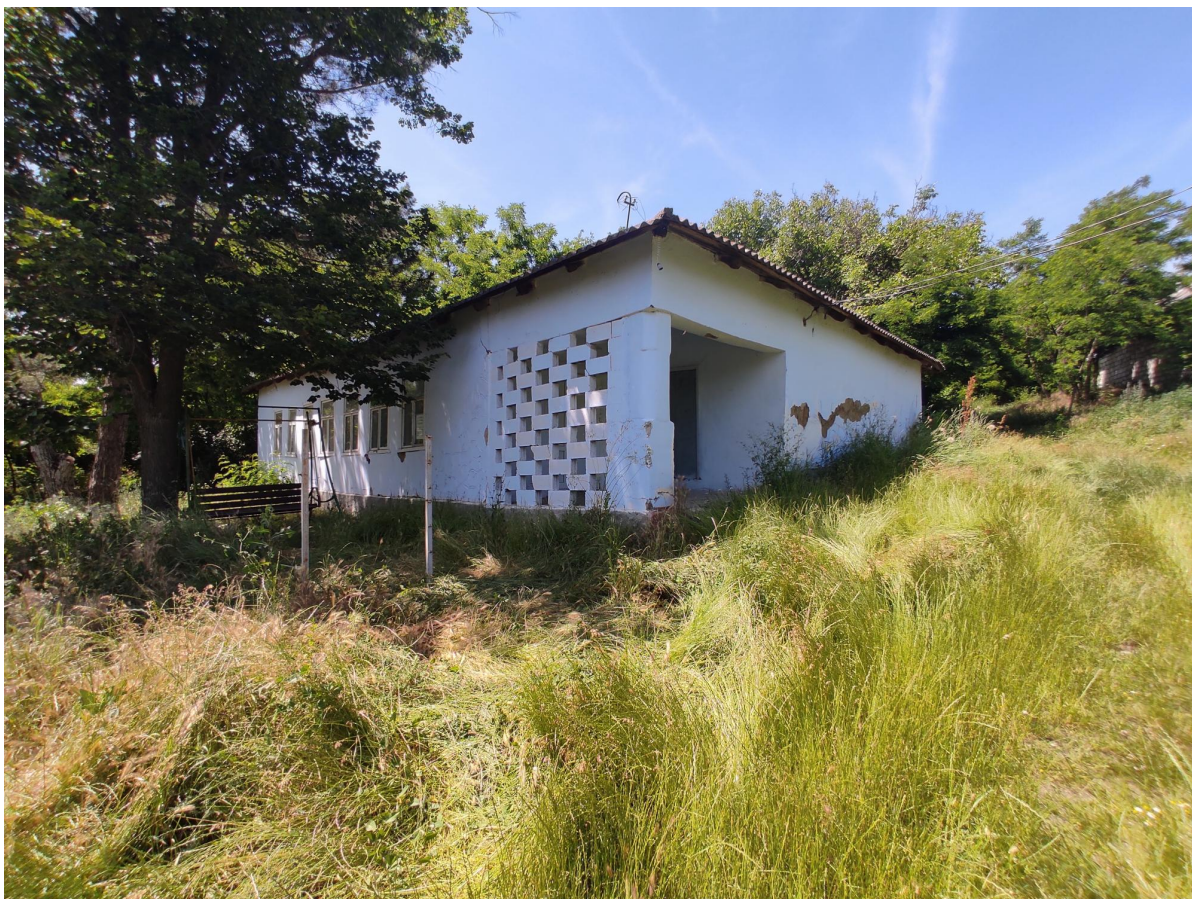
## Galerie - Căi de acces către clădire

| Tip înveliș: | pământ deteriorat cu buruien |
| Drumurile/Căile de acces sunt: | Denivelate |
| Nivel: | Înclinat în urcuș |

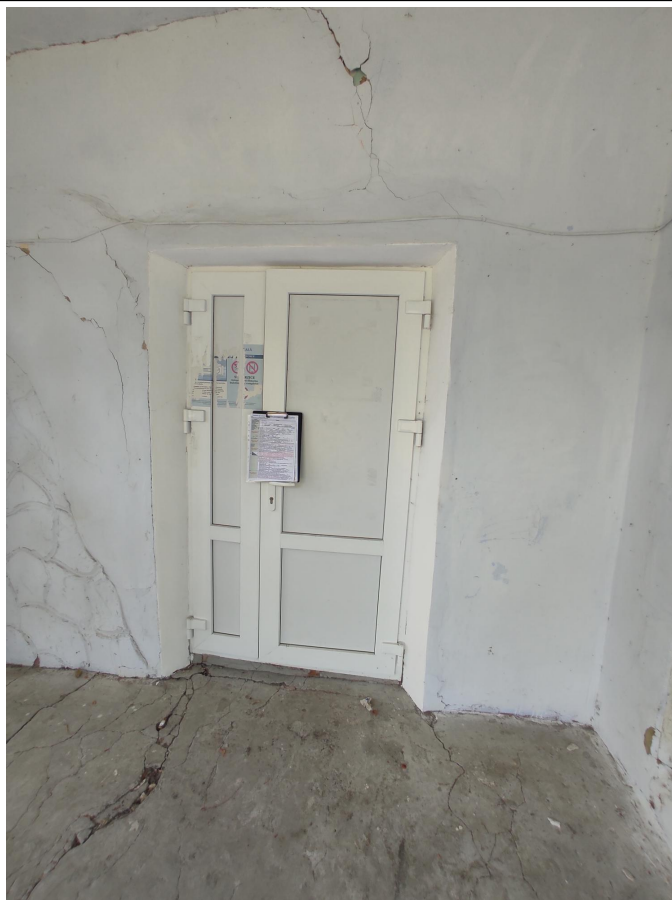
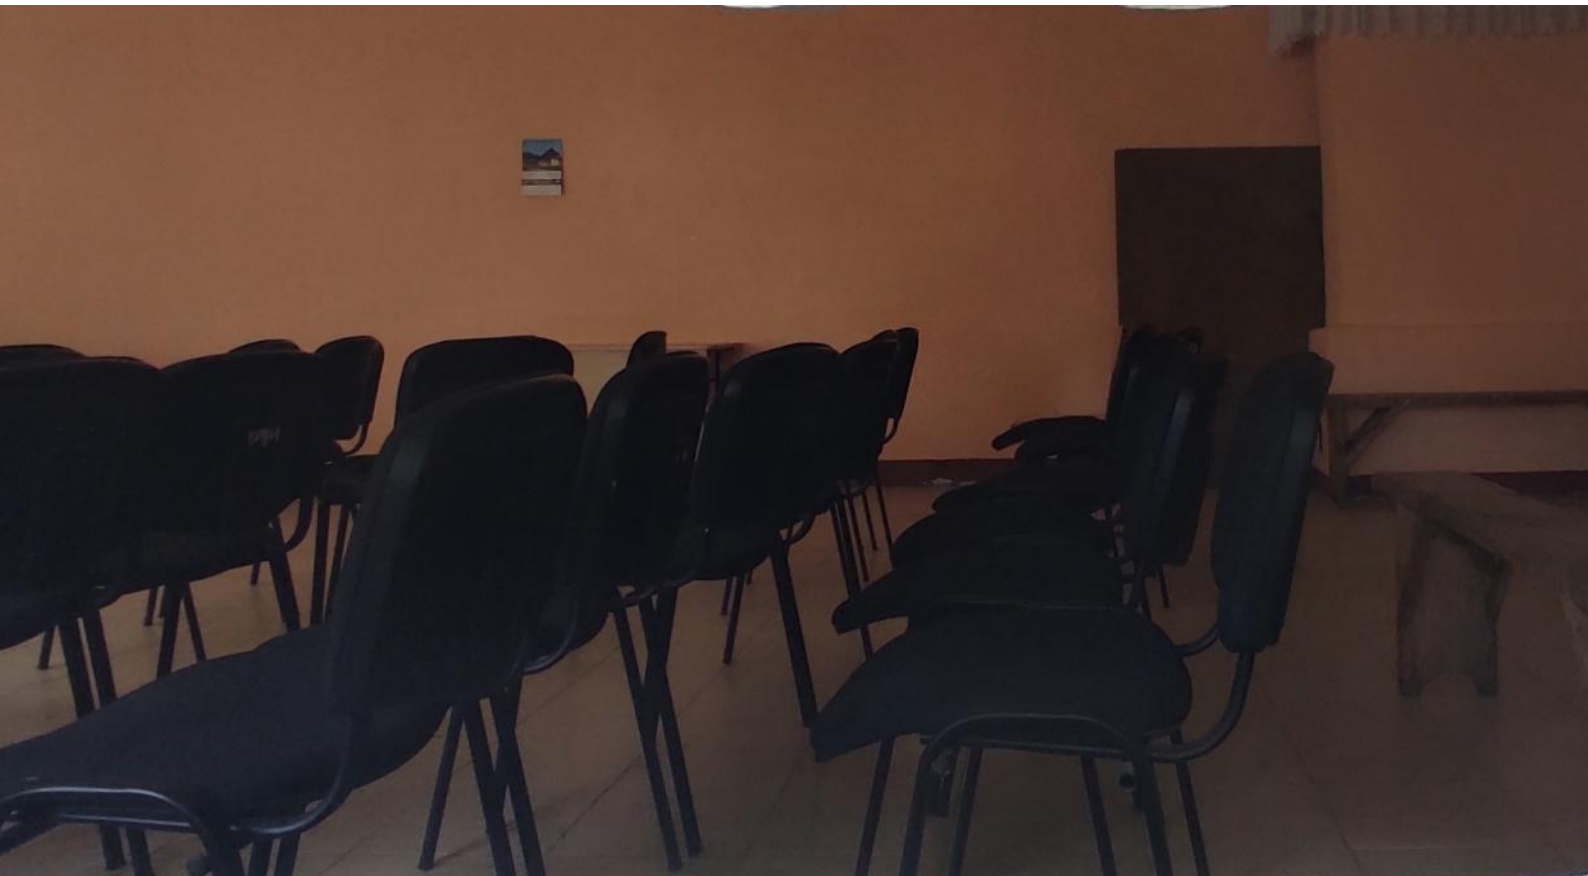
**Galerie - Intrare în clădire**

| La intrare sunt trepte: | Da, 1 trepte , Înălțime totală a treptelor/scărilor (cm)22 cm |
| Înălțimea pragului ușii (de la nivelul solului până la nivelul superior al pragului): | 22 cm<br>Standard: Se aplica regula de 1:12 |
| Dacă există trepte, sunt semnalate treptele cu elemente contrastante și/sau tactile: | Nu<br>Standard: prima și ultima treaptă trebuie semnalate în culori contrastante |
| Există rampă de acces: | Nu |

| Categorii | Indicatori | Date colectate |
|---|---|---|
| | Dimensiuni ușă de intrare: | Dublă: 36 cm + 69 cm<br>Standard: lumina ușii duble trebuie să fie de minim 90 cm<br>Ușa mică din cea dublă se deschide |
| | Prag ușă de intrare: | Un prag cu înălțimea: 7 cm<br>Standard: pragul trebuie să fie de maxim 2 cm |
