# Formular de evaluare a condițiilor de accesibilitate a clădirilor publice

Data: **04-07-2025**

| Categorii | Indicatori | Date colectate |
|---|---|---|
| Instituția: | Casa de Cultură (BESV 27/45) | |

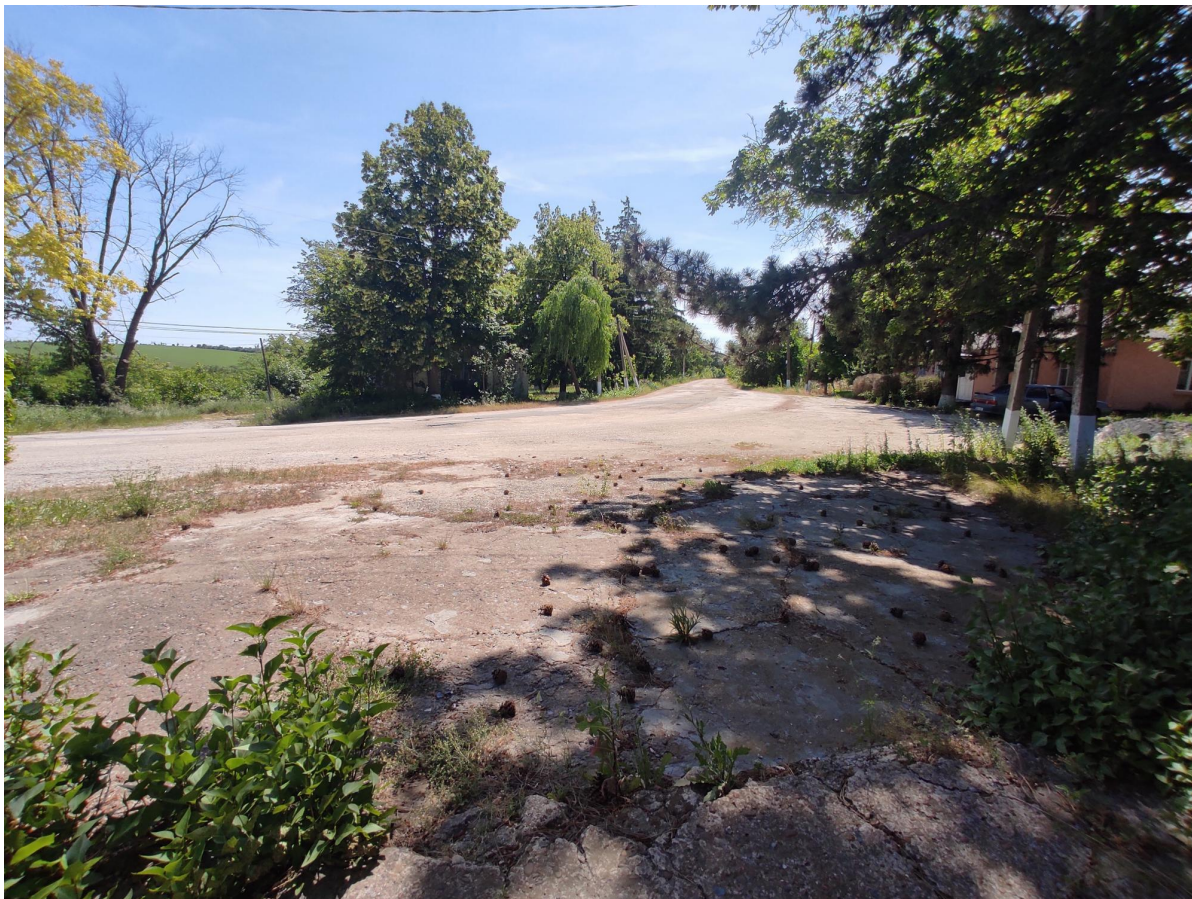
## Galerie - Căi de acces către clădire

| Tip înveliș: | Asfalt |
| Drumurile/Căile de acces sunt: | Cu fisuri / gropi |

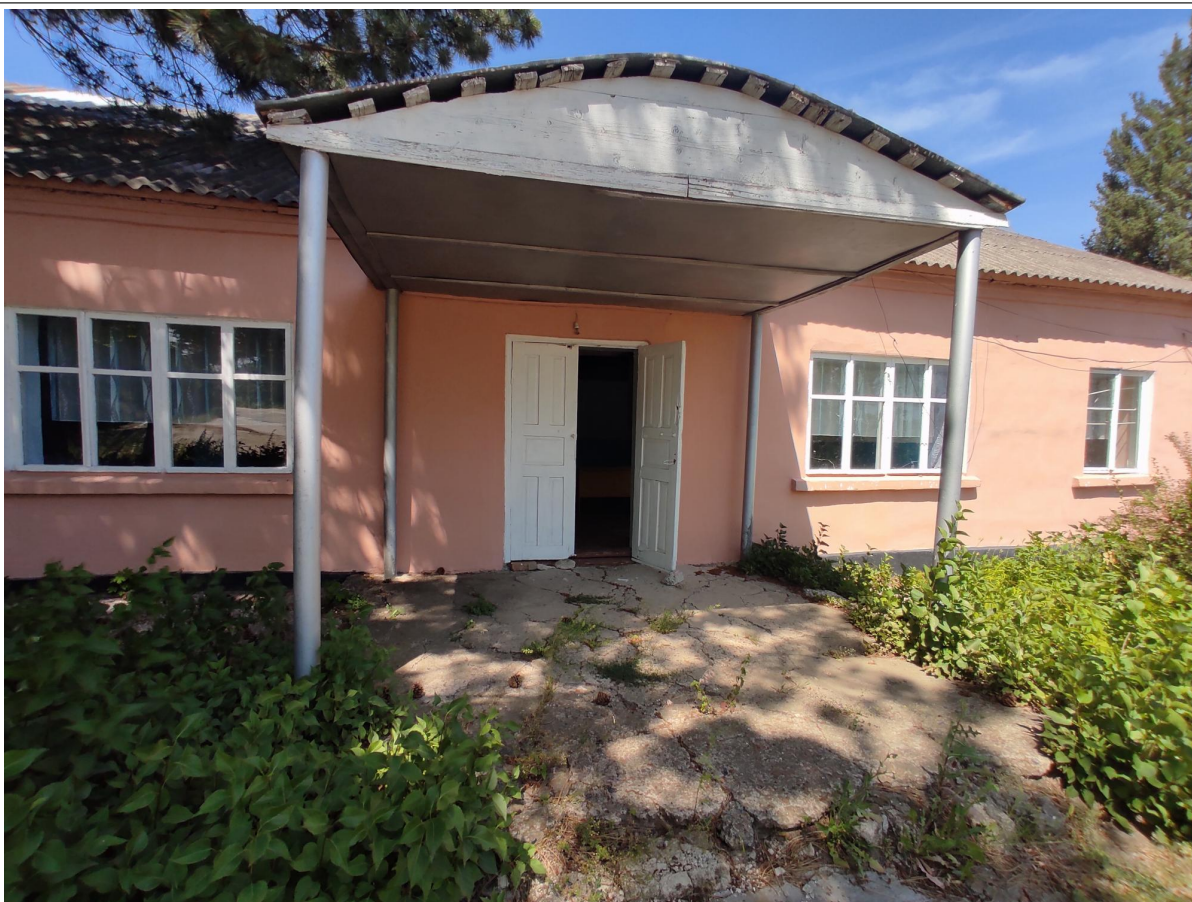
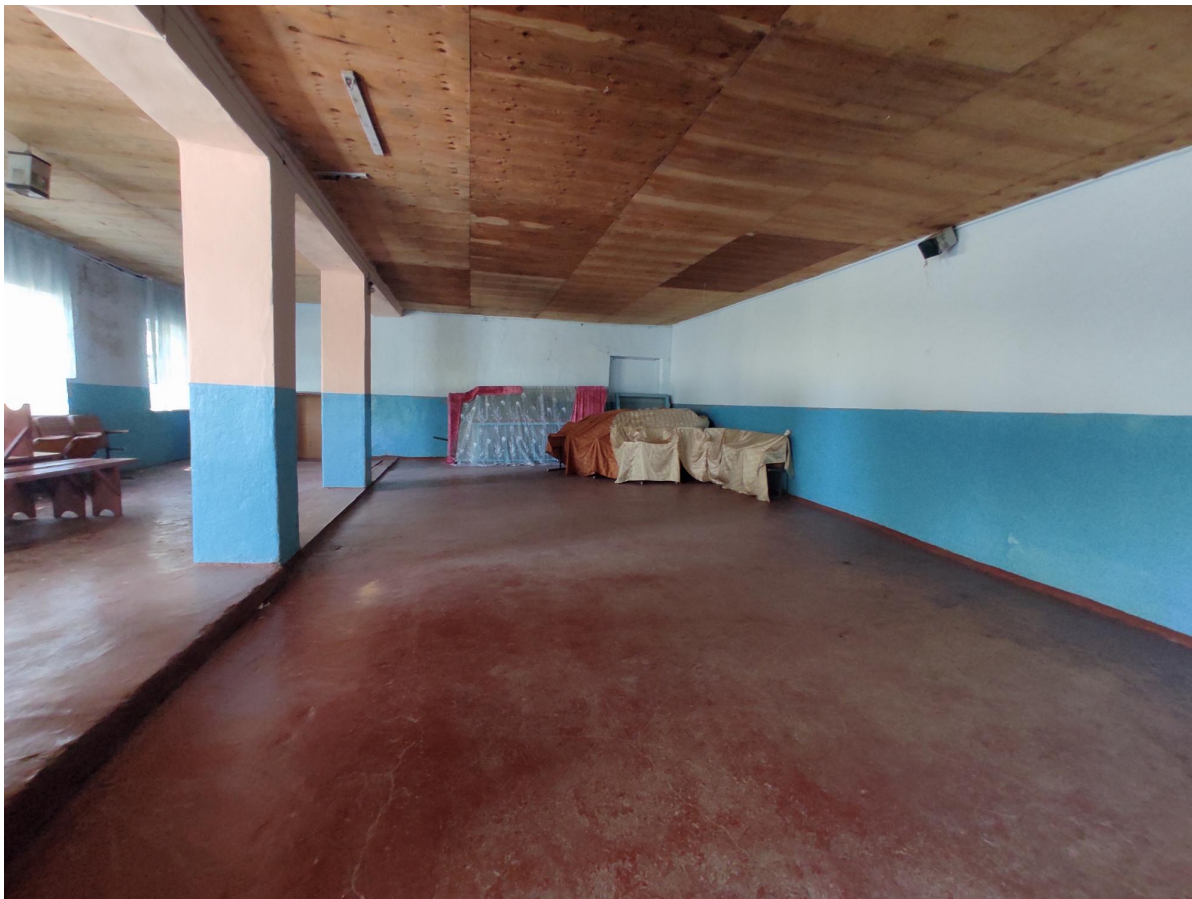
## Galerie - Intrare în clădire

Intrarea în clădire este la nivelul solului:

Da

Dublă: 62 cm + 62 cm  
**Standard: lumina ușii duble trebuie să fie de minim 90 cm**  
 Ușa mică din cea dublă se deschide

Un prag cu înălțimea: 10 cm  
**Standard: pragul trebuie să fie de maxim 2 cm**

Nu  
**Standard: este o diferență de culoare contrastantă (culori închise / culori deschise) între perete și podea**
