# Formular de evaluare a condițiilor de accesibilitate a clădirilor publice

Data: **11-07-2025**

| Categorii | Indicatori | Date colectate |
|---|---|---|
| Adresa, strada, nr.: | s. Ușurei (BESV 27/38) | |
| Instituția: | Școala Primară | |

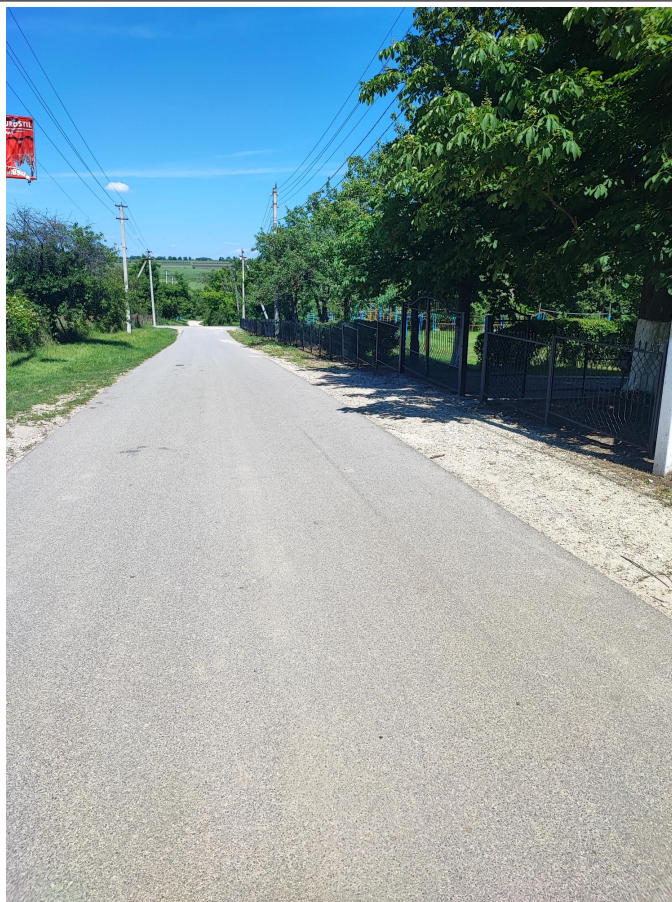
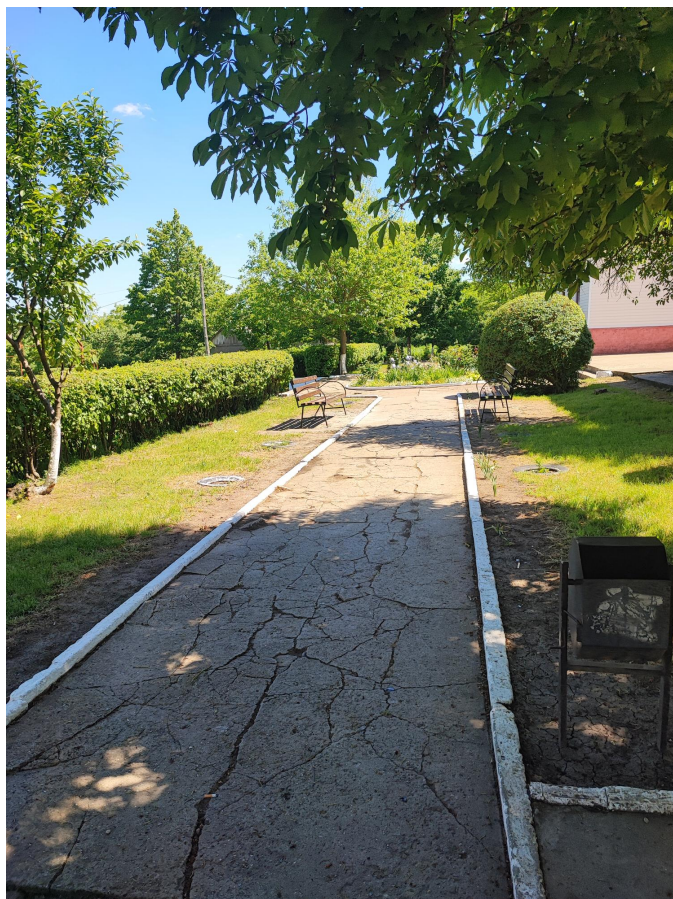
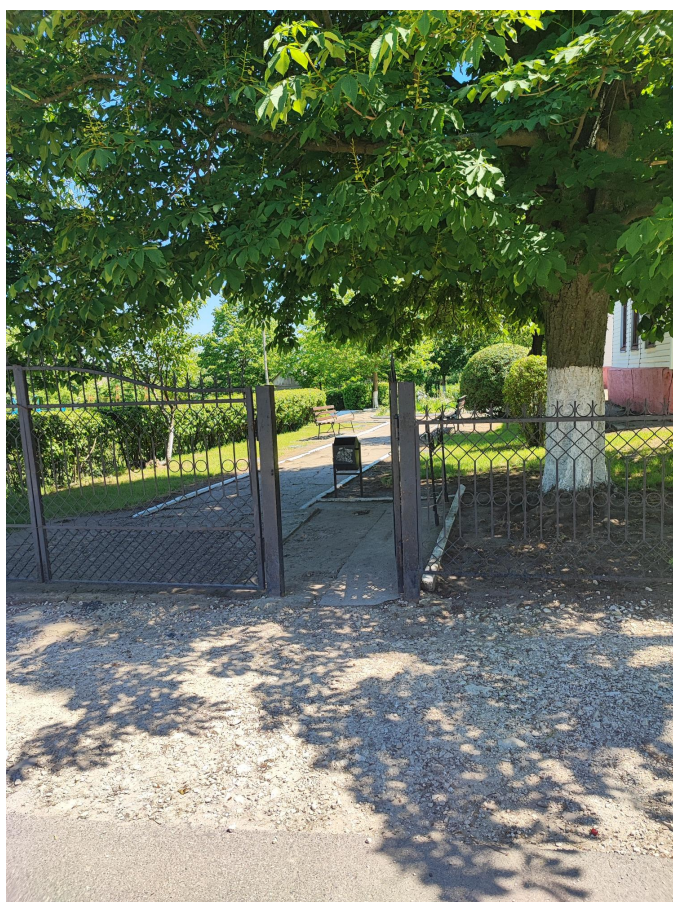
## Galerie - Căi de acces către clădire

| Drumurile/Căile de acces sunt: | Denivelate |
| Scări/Trepte: | Da, 2 scări/trepte , înălțimea:28 cm |

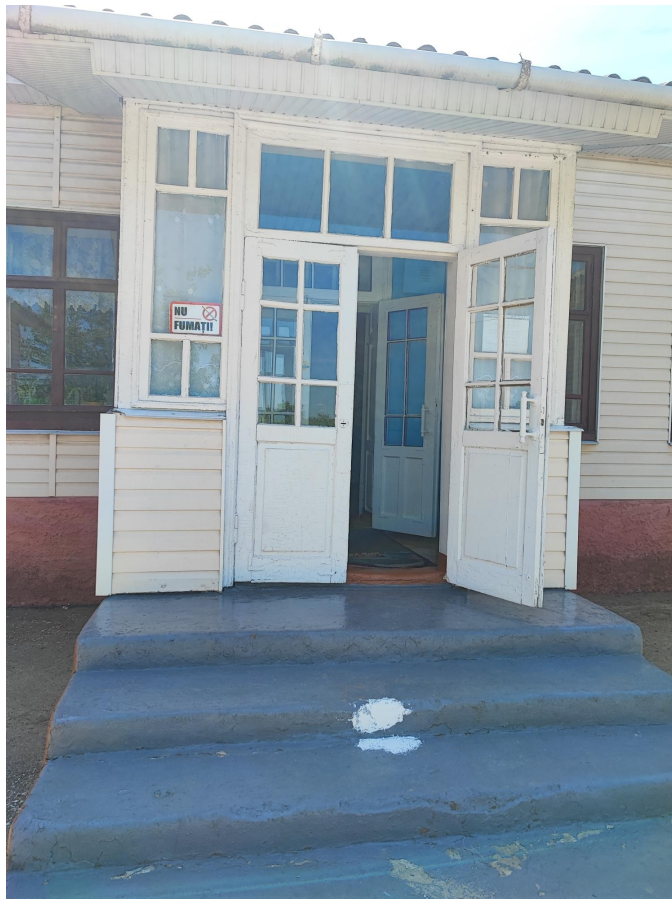
## Galerie - Intrare în clădire

| La intrare sunt trepte: | Da, 4 trepte , Înălțime totală a treptelor/scărilor (cm)50 cm |
| Dacă există trepte, sunt semnalate treptele cu elemente contrastante și/sau tactile: | Nu<br>Standard: prima și ultima treaptă trebuie semnalate în culori contrastante |
| Există rampă de acces: | Nu |

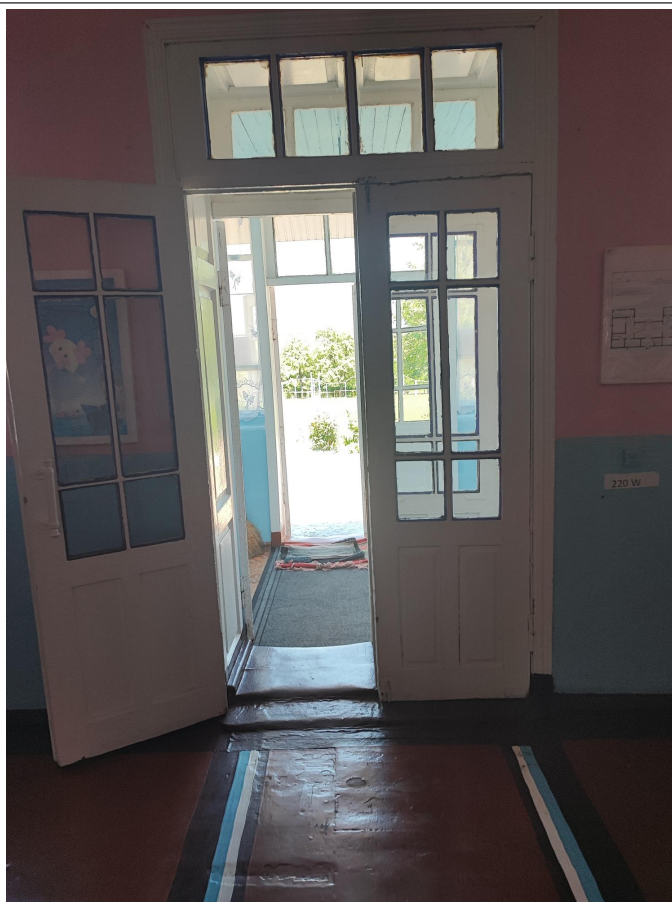
## Galerie - Uși

| Categorii | Indicatori | Date colectate |
|---|---|---|
| | Dimensiuni ușă de intrare: | Dublă: 62 cm + 62 cm<br>Standard: lumina ușii duble trebuie să fie de minim 90 cm<br>Ușa mică din cea dublă se deschide |
| | Prag ușă de intrare: | Prag exterior și interior cu înălțimile: 6 + 2 cm<br>Standard: pragul trebuie să fie de maxim 2 cm |
| | Praguri de la ușile de interior: | Prag 1 cu înălțimea: 4 cm<br>Standard: pragul trebuie să fie de maxim 2 cm<br>Prag 2 cu înălțimea: 4 cm<br>Standard: pragul trebuie să fie de maxim 2 cm |

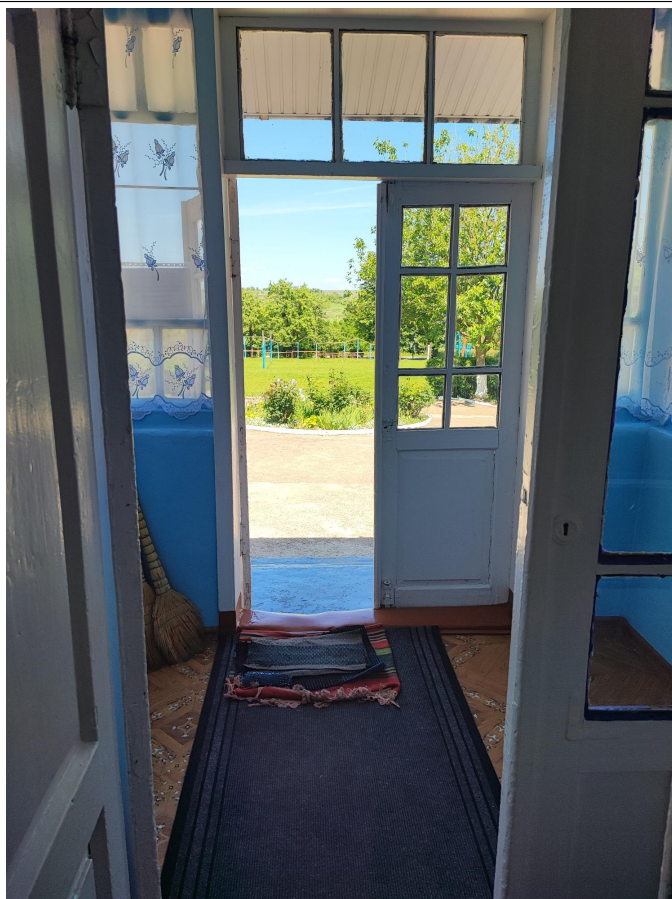
## **Galerie - Coridoare**

| Lățimea coridorului (în cel mai îngust loc) este peste 150 cm? | Da |
| Culori contrastante (este o diferență de culoare contrastantă (culori închise / culori deschise) între perete și podea): | Da |
