# Formular de evaluare a condițiilor de accesibilitate a clădirilor publice

| Categorii | Indicatori | Date colectate |
|---|---|---|
| Adresa, strada, nr.: | s. Ușurei (BESV 27/38) | |
| Instituția: | Școala Primară | |

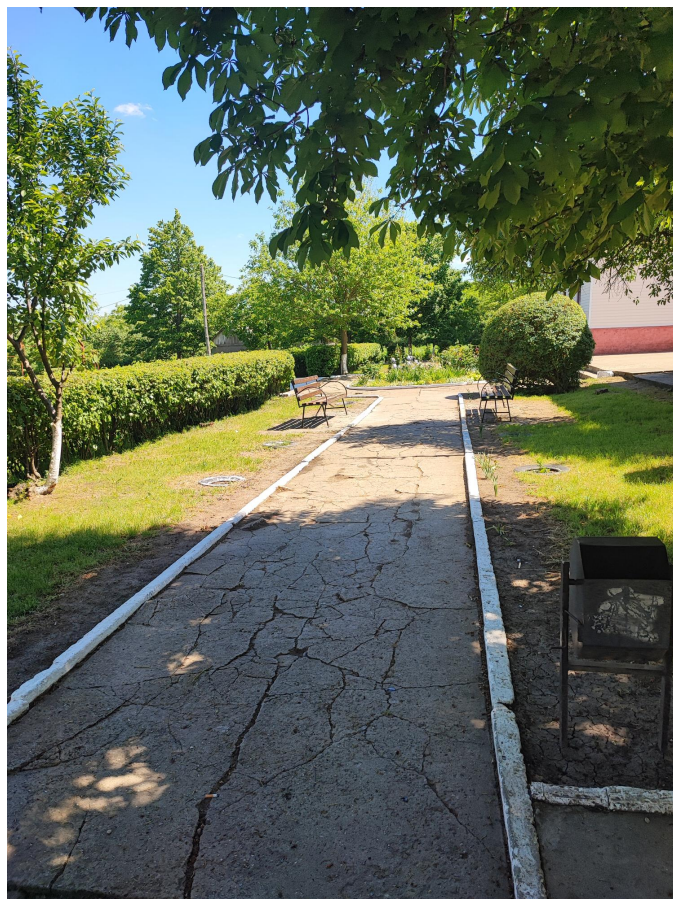
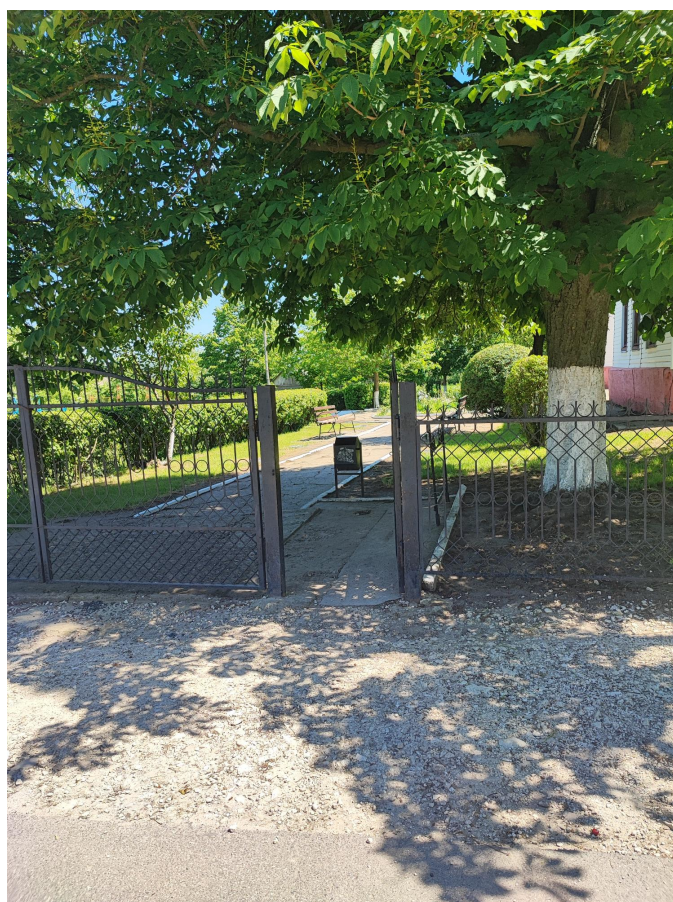
## Galerie - Căi de acces către clădire

| Drumurile/Căile de acces sunt: | Denivelate |
| Poartă intrare: | Da, are lățimea: 77 cm |
| Scări/Trepte: | Da, 2 scări/trepte , înălțimea:28 cm |

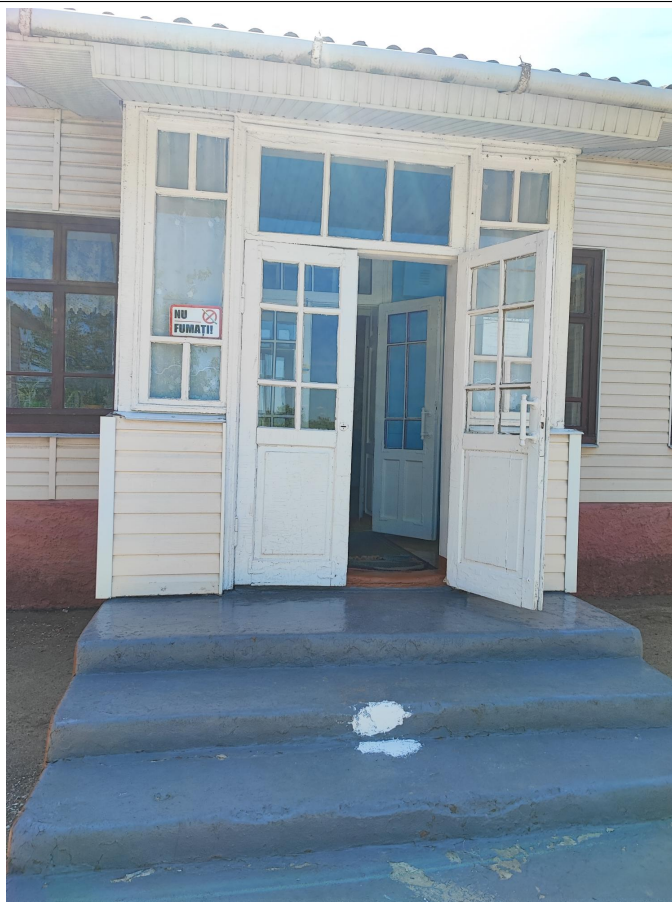
## Galerie - Intrare în clădire

| Intrarea în clădire este la nivelul solului: | Nu |
| La intrare sunt trepte: | Da, 4 trepte , Înălțime totală a treptelor/scărilor (cm)50 cm |
| Înălțimea pragului ușii (de la nivelul solului până la nivelul superior al pragului): | 50 cm<br>Standard: Se aplica regula de 1:12 |
| Dacă există trepte, sunt semnalate treptele cu elemente contrastante și/sau tactile: | Nu<br>Standard: prima și ultima treaptă trebuie semnalate în culori contrastante |
| Există rampă de acces: | Nu |
