# Formular de evaluare a condițiilor de accesibilitate a clădirilor publice

| Categorii | Indicatori | Date colectate |
|---|---|---|
| Localitate, raion: | Stiubeieni (Riscani) | |
| Instituția: | Casa de Cultură (BESV 27/52) | |

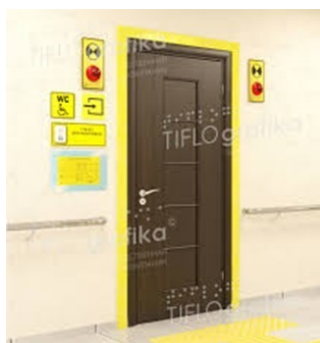
Fig. V.23. - Exemplu de conformare a suprafețelor vitrate în cadrul foii de ușă și realizarea contrastului vizual

| Ușile de la intrare și din interiorul clădirii sunt dotate/marcate corespunzător cu semne contrastante: | Nu<br><b>Standard: este o diferență de culoare contrastantă (culori închise / culori deschise) între perete și podea</b> |

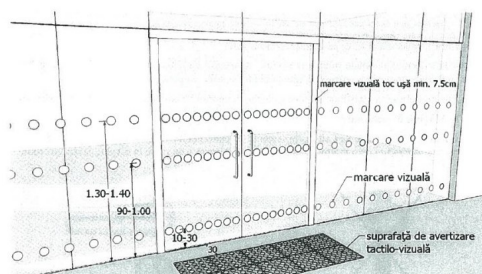
Fig. V.24. - Exemplu de conformare a suprafețelor vitrate în cadrul foii de ușă și realizarea contrastului vizual, atunci când ușa și suprafețele adiacente sunt vitrate

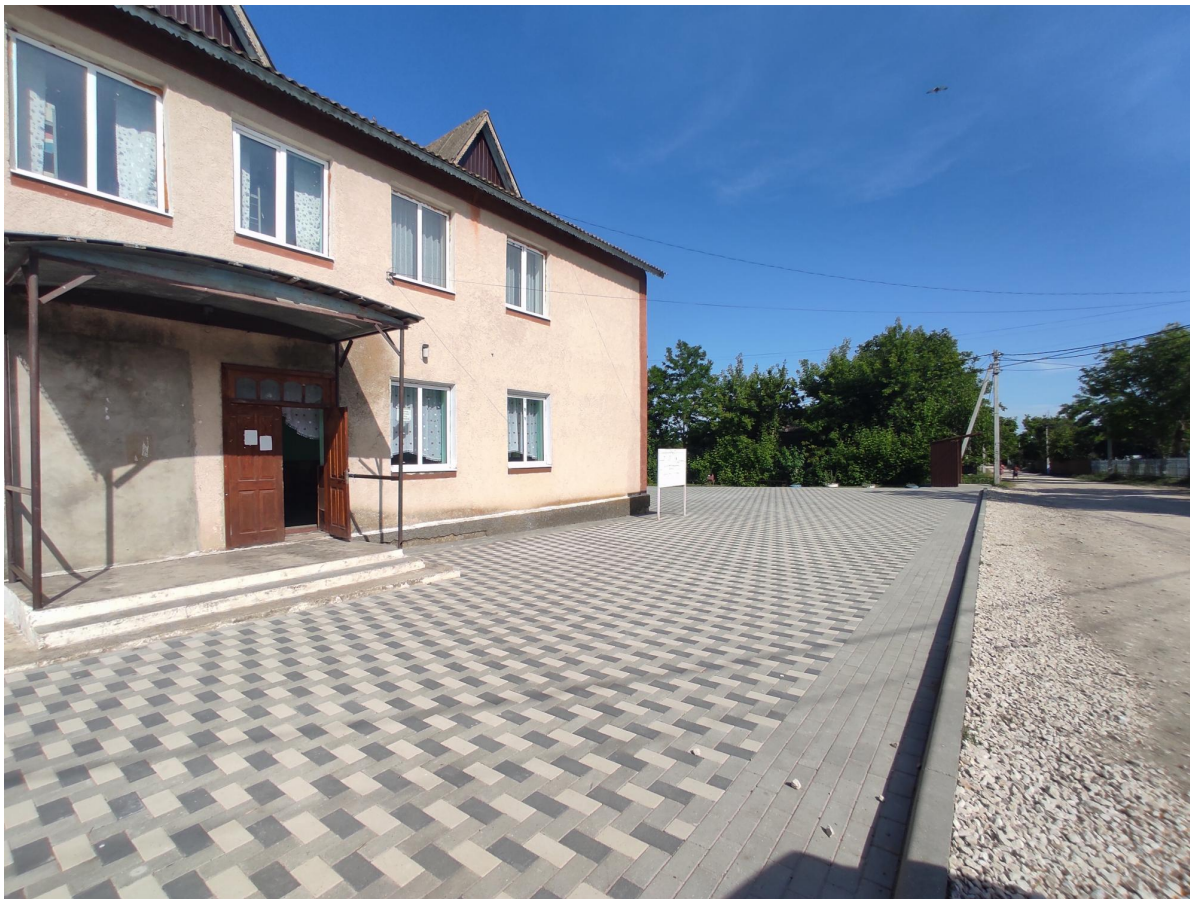
**Galerie - Căi de acces către clădire**

| Tip înveliș: | Pavaj |
| Drumurile/Căile de acces sunt: | Calitative |
| Borduri: | Da, 1 borduri , înălțimea:14 cm |

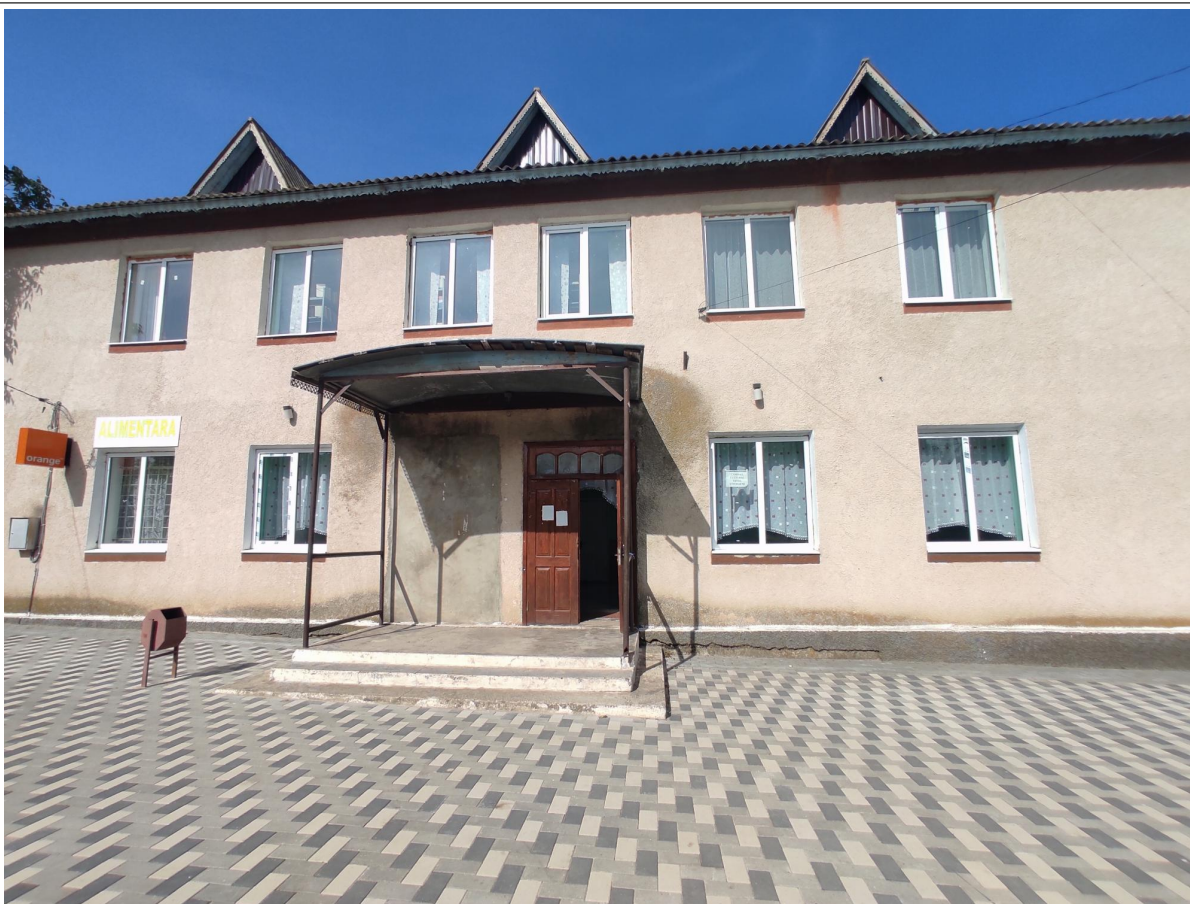
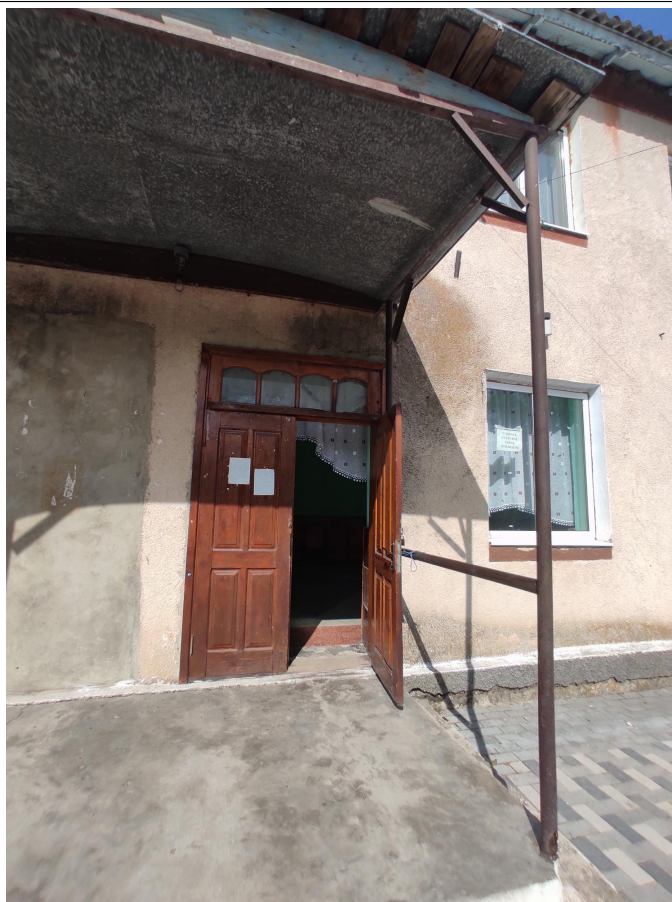
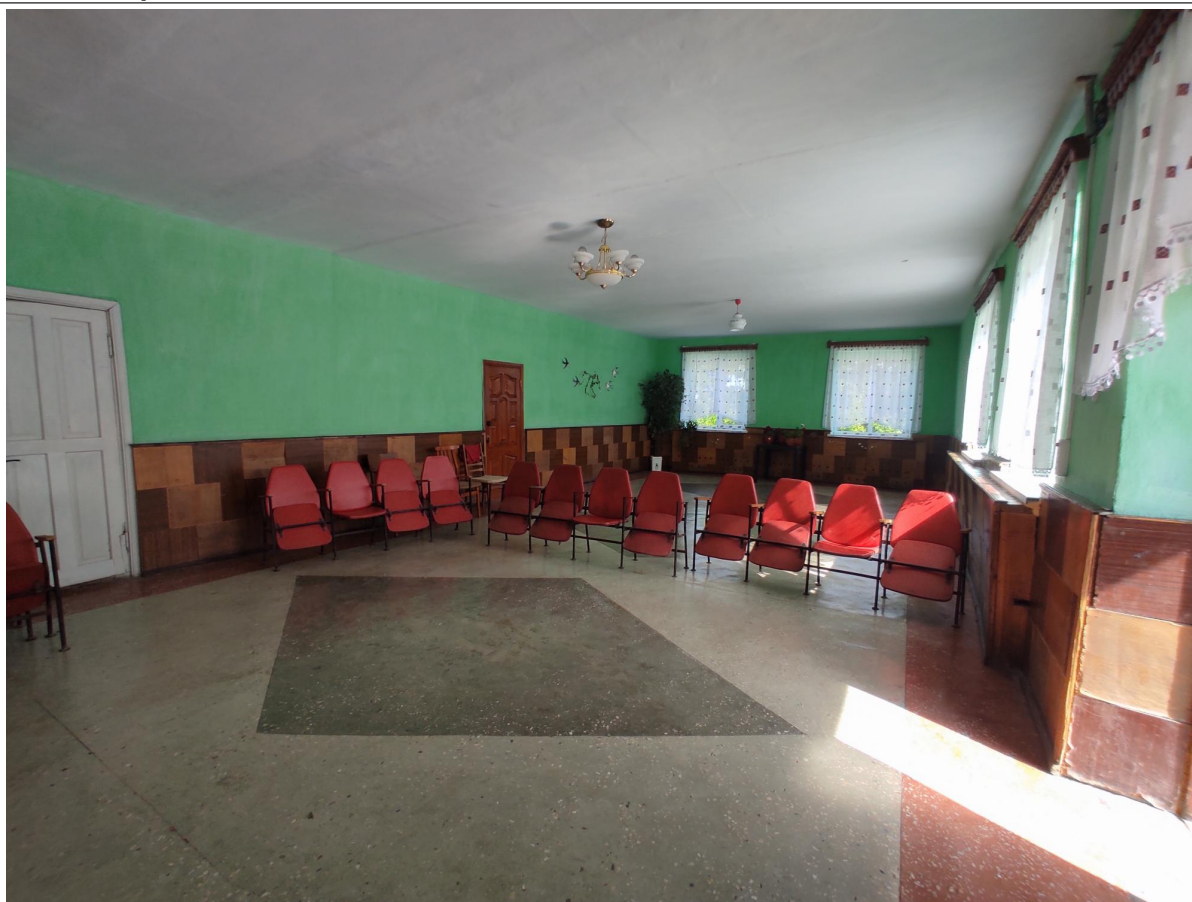
**Galerie - Intrare în clădire**

| Intrarea în clădire este la nivelul solului: | Nu |

| Categorii | Indicatori | Date colectate |
|---|---|---|
| | La intrare sunt trepte: | Da, 3 trepte , Înălțime totală a treptelor/scărilor (cm)10 cm |
| | Înălțimea pragului ușii (de la nivelul solului până la nivelul superior al pragului): | 30 cm<br><b>Standard: Se aplica regula de 1:12</b> |
| | Dacă există trepte, sunt semnalate treptele cu elemente contrastante și/sau tactile: | Nu<br><b>Standard: prima și ultima treaptă trebuie semnalate în culori contrastante</b> |
| | Există rampă de acces: | Nu |
