# Formular de evaluare a condițiilor de accesibilitate a clădirilor publice

Data: 04-07-2025

| Categorii | Indicatori | Date colectate |
|---|---|---|
| Instituția: | Casa de Cultură (BESV 27/51) | |

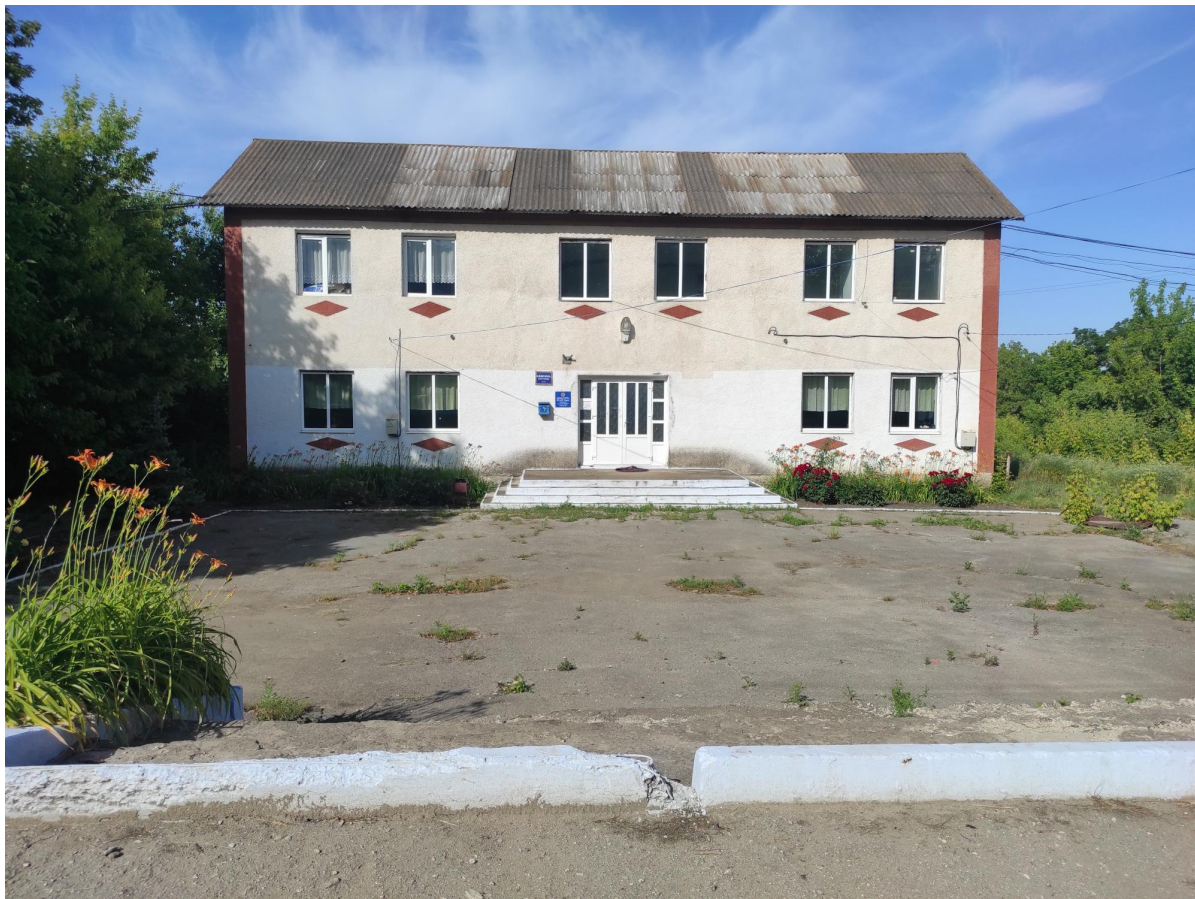
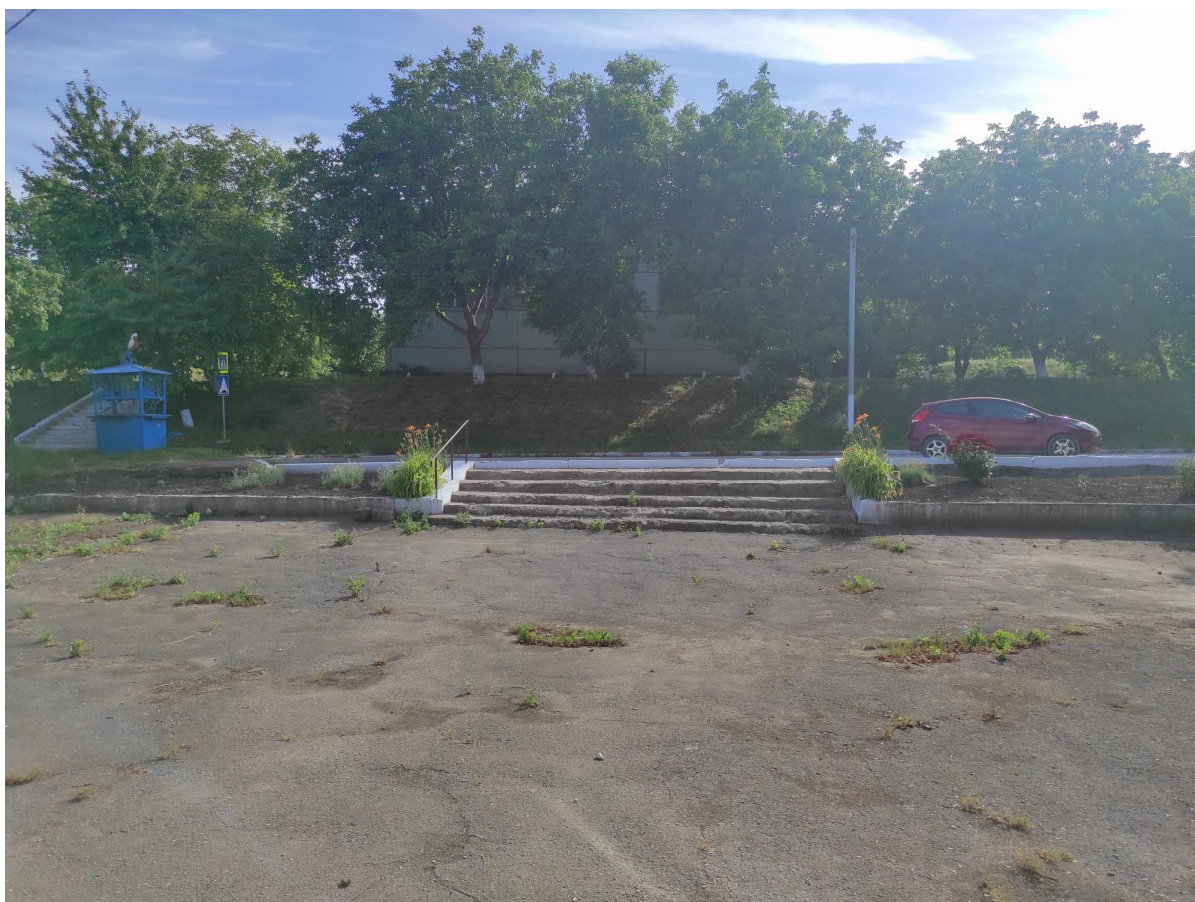
## Galerie - Intrare în clădire

| Categorii | Indicatori | Date colectate |
|---|---|---|
| Intrare în clădire | Intrarea în clădire este la nivelul solului: | Nu |
| | La intrare sunt trepte: | Da, 4 trepte , Înălțime totală a treptelor/scărilor (cm)14 cm |
| | Înălțimea pragului ușii (de la nivelul solului până la nivelul superior al pragului): | 52 cm<br>Standard: Se aplica regula de 1:12 |
| | Dacă există trepte, sunt semnalate treptele cu elemente contrastante și/sau tactile: | Nu<br>Standard: prima și ultima treaptă trebuie semnalate în culori contrastante |
| | Există rampă de acces: | Nu |

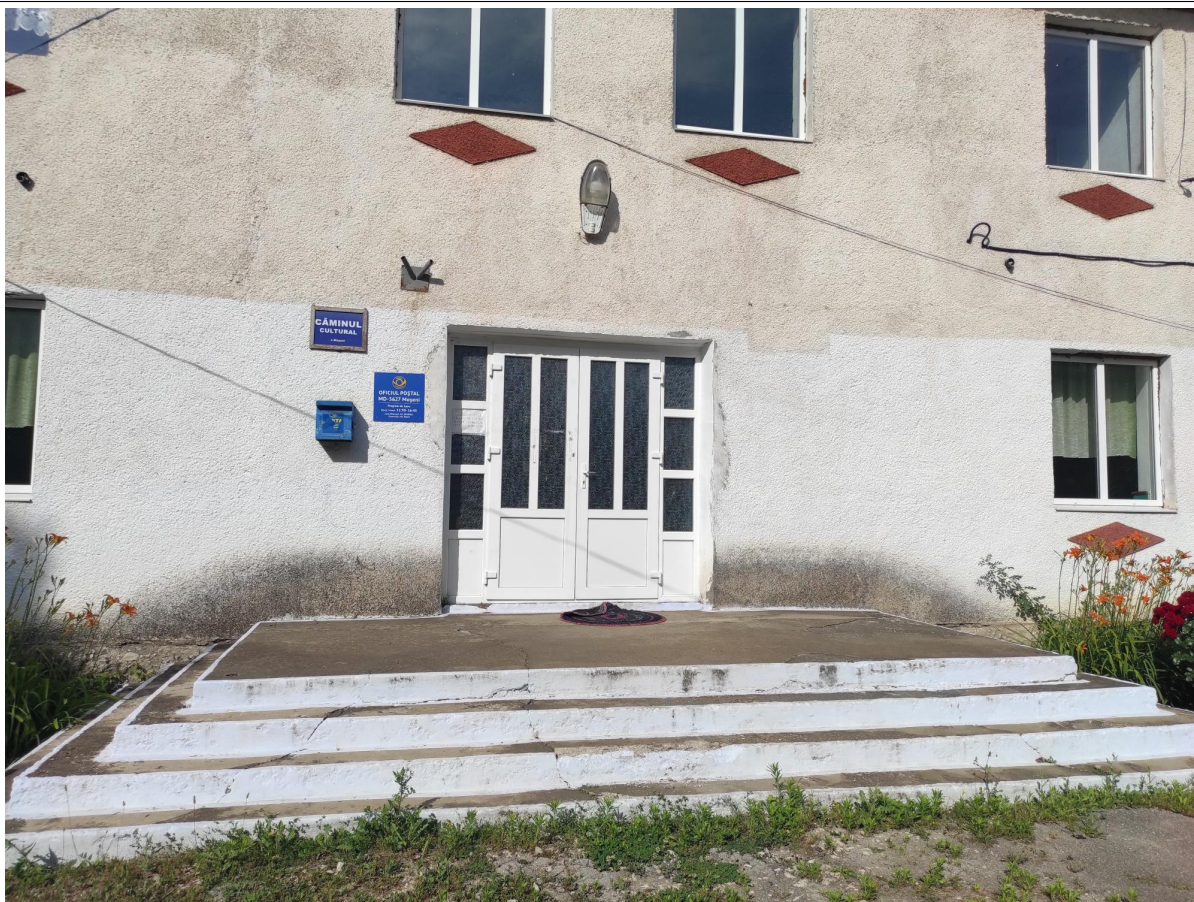
## Galerie - Uși

| Dimensiuni ușă de intrare: | Dublă: 78 cm + 78 cm<br>Standard: lumina ușii duble trebuie să fie de minim 90 cm<br>Ușa mică din cea dublă este blocată |
| Prag ușă de intrare: | Un prag cu înălțimea: 13 cm<br>Standard: pragul trebuie să fie de maxim 2 cm |
| Praguri de la ușile de interior: | Prag 1 cu înălțimea: 4 cm<br>Standard: pragul trebuie să fie de maxim 2 cm |
| Ușile de la intrare și din interiorul clădirii sunt dotate/marcate corespunzător cu semne contrastante: | Nu<br>Standard: este o diferență de culoare contrastantă (culori închise / culori deschise) între perete și podea |

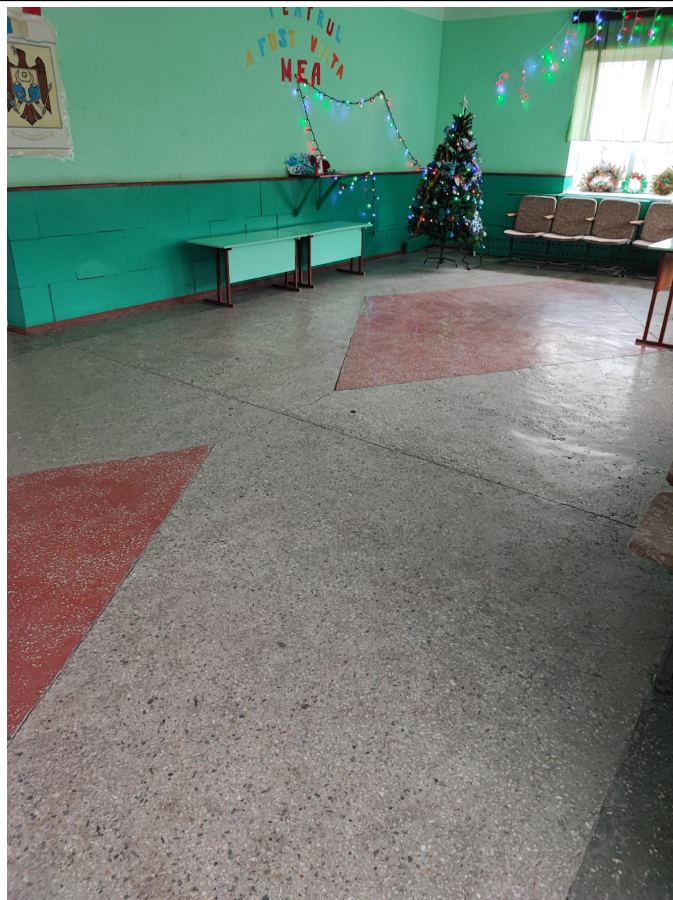
**Galerie - Sala de prestare a serviciului**

Parter

Nu

Da
