# Formular de evaluare a condițiilor de accesibilitate a clădirilor publice

Data: 30-06-2025

| Categorii | Indicatori | Date colectate |
|---|---|---|
| Instituția: | Casa de Cultură (BESV 27/31) | |

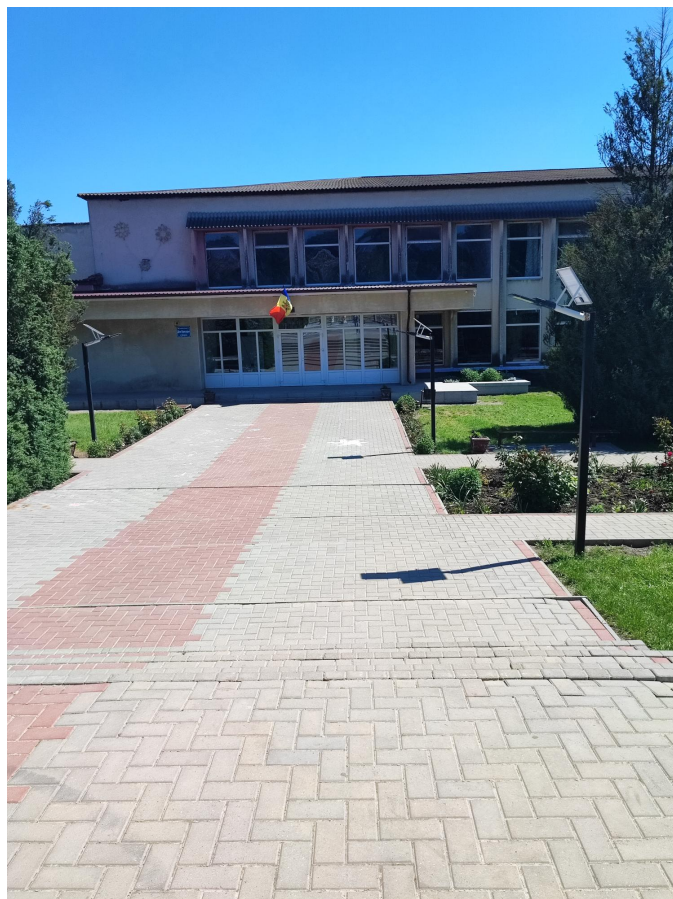
**Galerie - Intrare în clădire**

| Intrarea în clădire este la nivelul solului: | Nu |
| La intrare sunt trepte: | Da, 2 trepte , Înălțime totală a treptelor/scărilor (cm)12 cm |
| Înălțimea pragului ușii (de la nivelul solului până la nivelul superior al pragului): | 23 cm<br>Standard: Se aplica regula de 1:12 |
| Dacă există trepte, sunt semnalate treptele cu elemente contrastante și/sau tactile: | Nu<br>Standard: prima și ultima treaptă trebuie semnalate în culori contrastante |
| Există rampă de acces: | Nu |

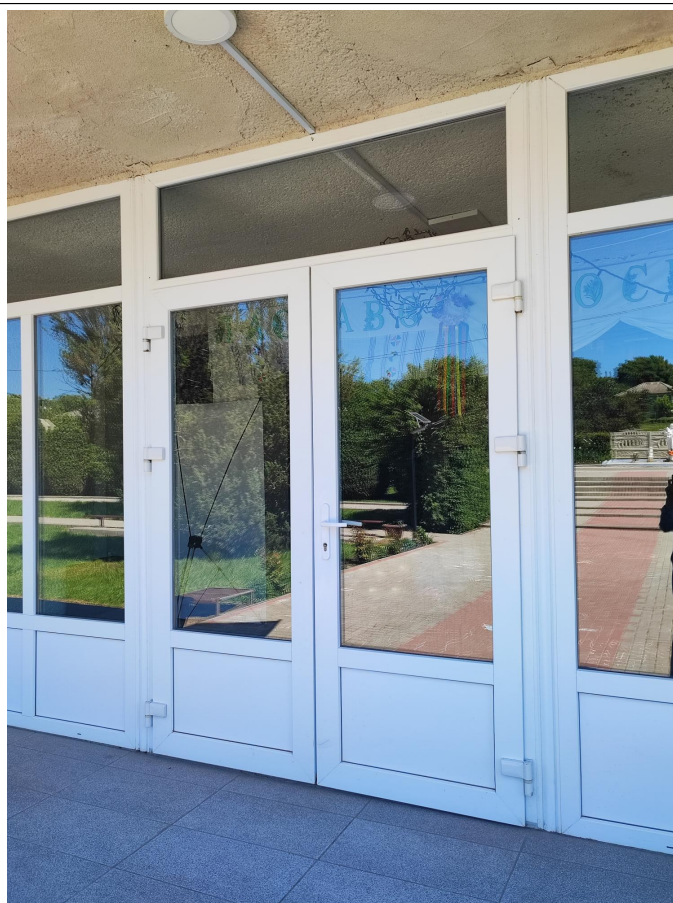
## **Galerie - Uși**

| Dimensiuni ușă de intrare: | Dublă: 82 cm + 82 cm<br>Standard: lumina ușii duble trebuie să fie de minim 90 cm<br>Ușa mică din cea dublă se deschide |

| Categorii | Indicatori | Date colectate |
|---|---|---|
| | Prag ușă de intrare: | Un prag cu înălțimea: 2 cm<br>Standard: pragul trebuie să fie de maxim 2 cm |
| | Ușile de la intrare și din interiorul clădirii sunt dotate/marcate corespunzător cu semne contrastante: | Nu<br>Standard: este o diferență de culoare contrastantă (culori închise / culori deschise) între perete și podea |

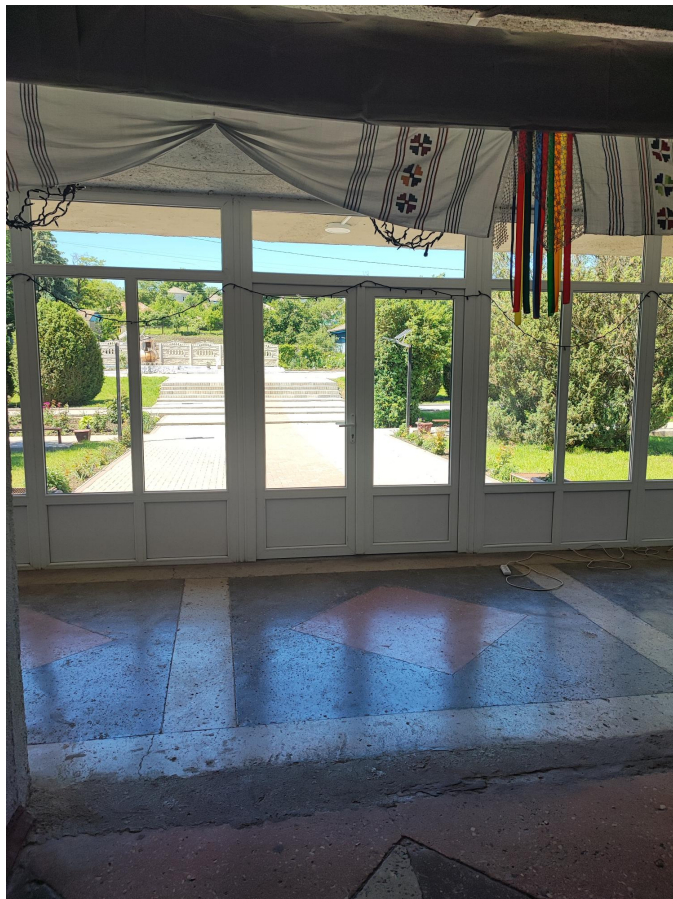
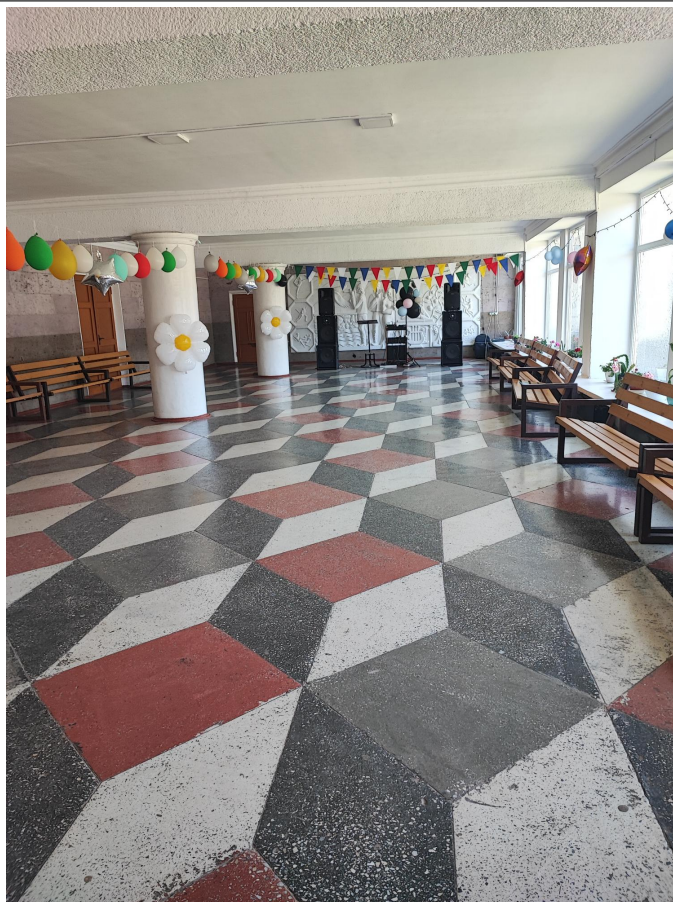
## **Galerie - Sala de prestare a serviciului**

| Categorii | Indicatori | Date colectate |
|---|---|---|
| | Este la nivel de: | Parter |
| | În sală este spațiu de manevră pentru un scaun rulant cu diagonala minimă de 140 cm: | Da |
| | Spațiul interior este suficient iluminat: | Da |
| | Culori contrastante pentru sală: | Da<br>Standard: este o diferență de culoare contrastantă (culori închise / culori deschise) între perete și podea |
