# Formular de evaluare a condițiilor de accesibilitate a clădirilor publice

Data: 06-07-2025

Echipa de evaluare: Tabarcea Olesea, monitor de accesibilitate

| Categorii | Indicatori | Date colectate |
|---|---|---|
| Instituția: | Casa de Cuștură | |

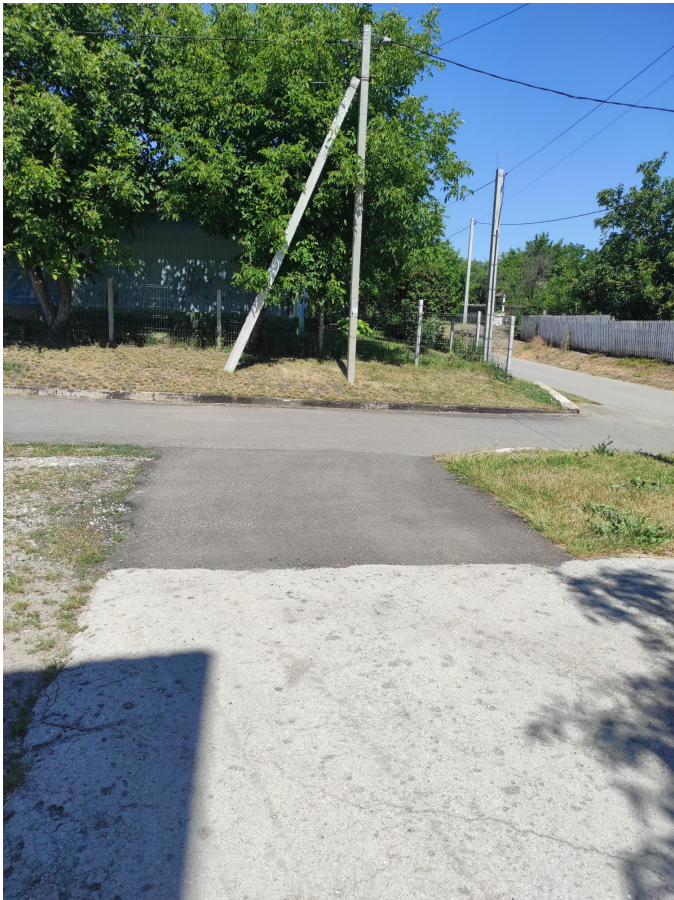
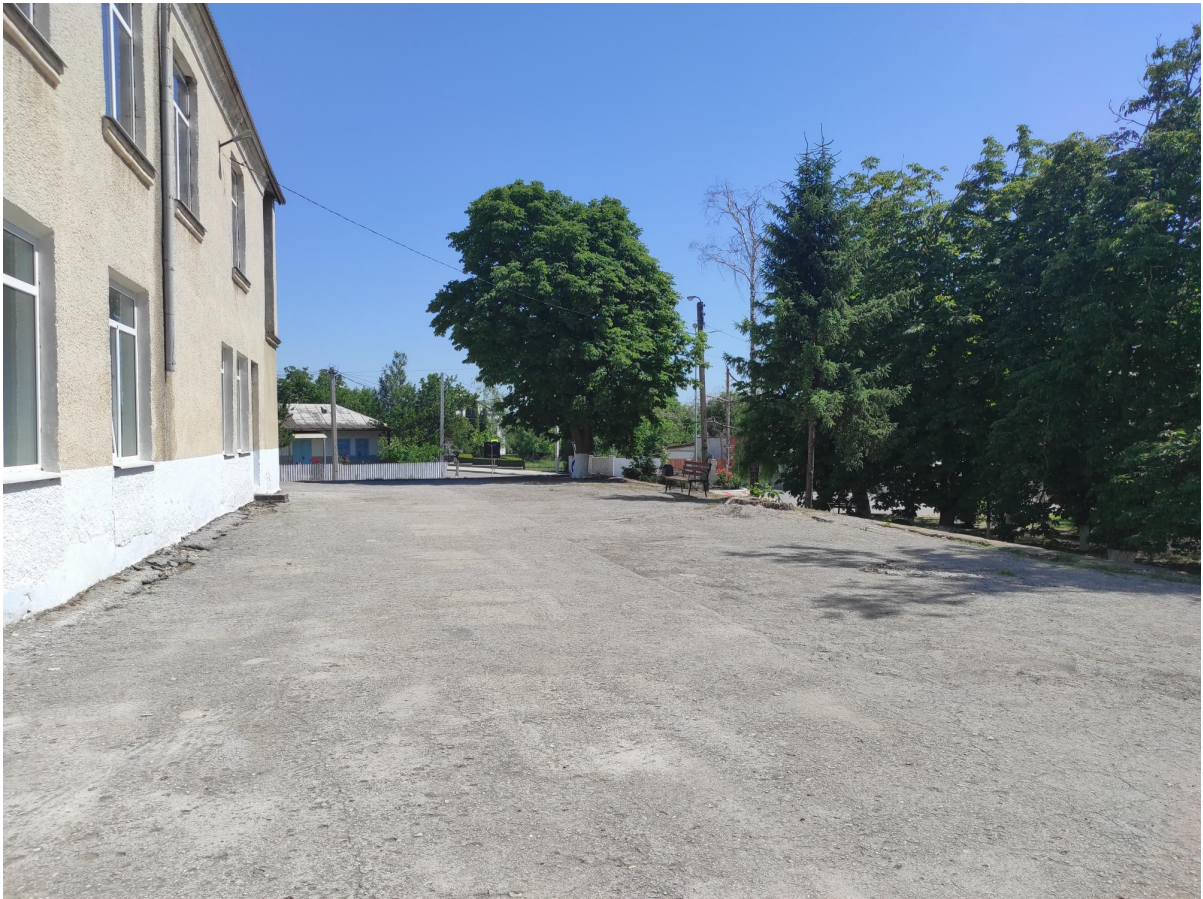
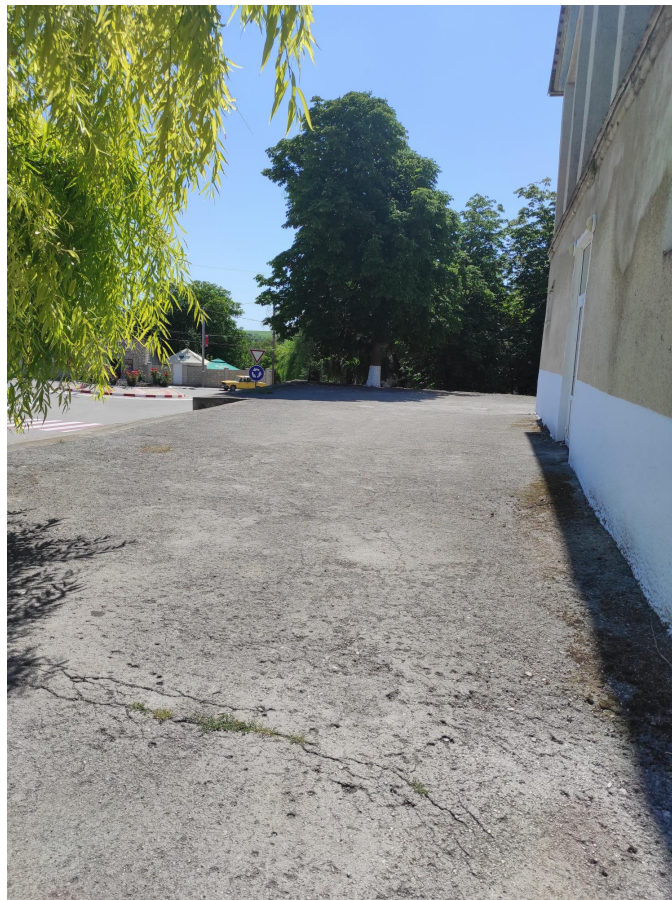
Galerie - Căi de acces către clădire

| Tip înveliș: | Asfalt |
| Drumurile/Căile de acces sunt: | Calitative |

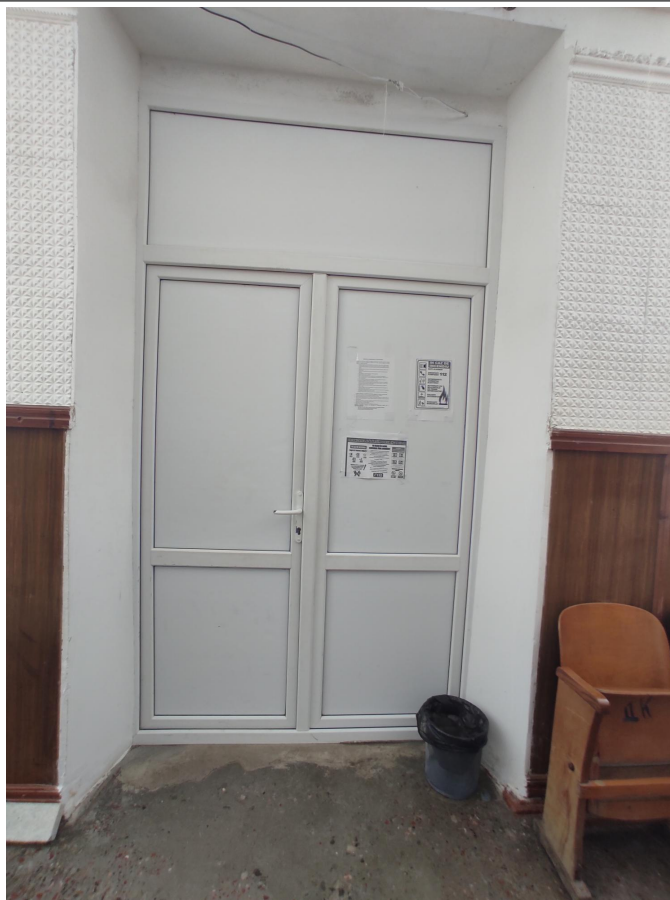
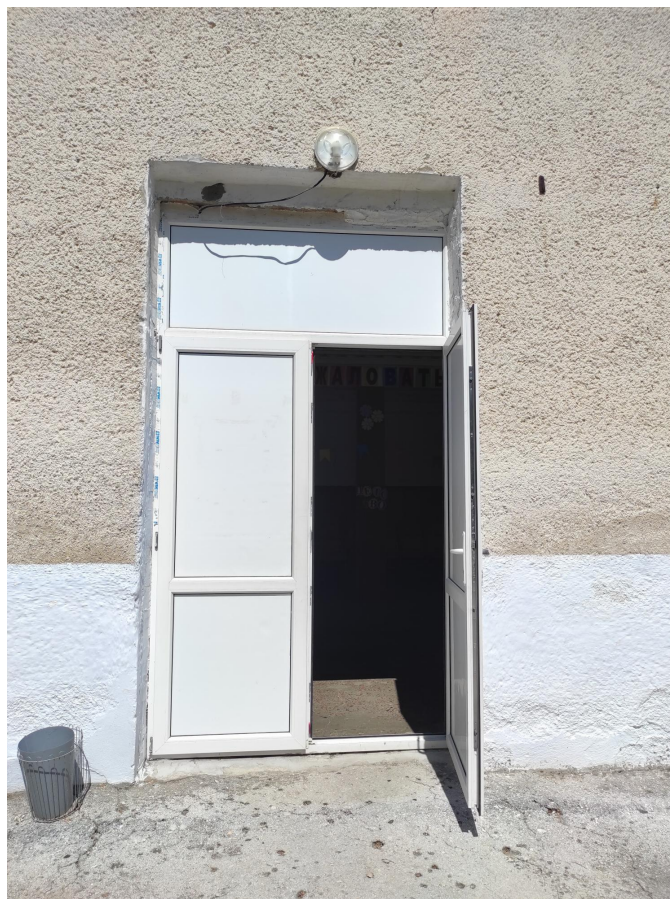
## **Galerie - Uși**

| Dimensiuni ușă de intrare: | Dublă: 70 cm + 74 cm<br>Standard: lumina ușii duble trebuie să fie de minim 90 cm<br>Ușa mică din cea dublă se deschide |
| Prag ușă de intrare: | Un prag cu înălțimea: 7 cm<br>Standard: pragul trebuie să fie de maxim 2 cm |
| Ușile de la intrare și din interiorul clădirii sunt dotate/marcate corespunzător cu semne contrastante: | Nu<br>Standard: este o diferență de culoare contrastantă (culori închise / culori deschise) între perete și podea |

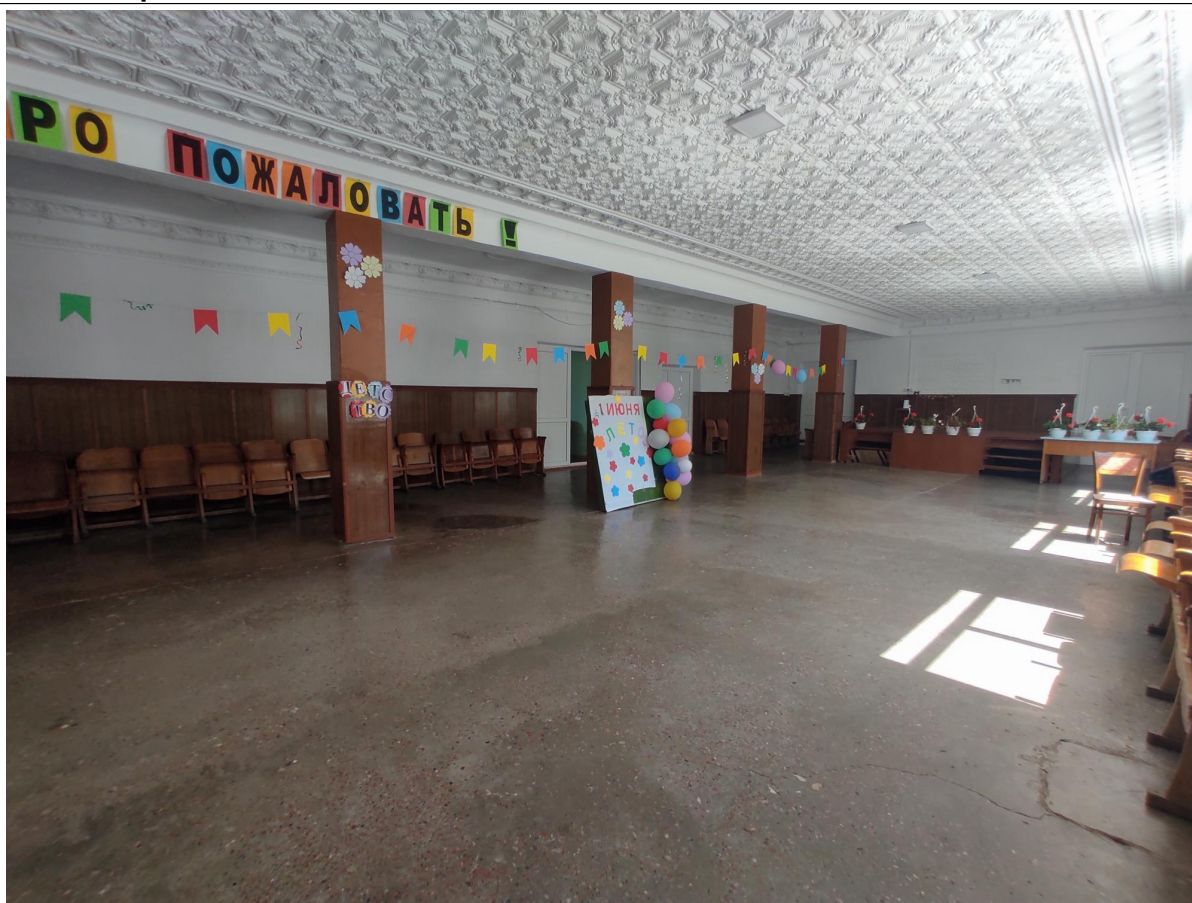
**Galerie - Sala de prestare a serviciului**

| În sală este spațiu de manevră pentru un scaun rulant cu diagonala minimă de 140 cm: | Da |
| Spațiul interior este suficient iluminat: | Da |
| Culori contrastante pentru sală: | Da<br>Standard: este o diferență de culoare contrastantă (culori închise / culori deschise) între perete și podea |
