# Formular de evaluare a condițiilor de accesibilitate a clădirilor publice

Data: 04-06-2025

| Categorii | Indicatori | Date colectate |
|---|---|---|
| Instituția: | Punc medical (BESV 29/36) | |

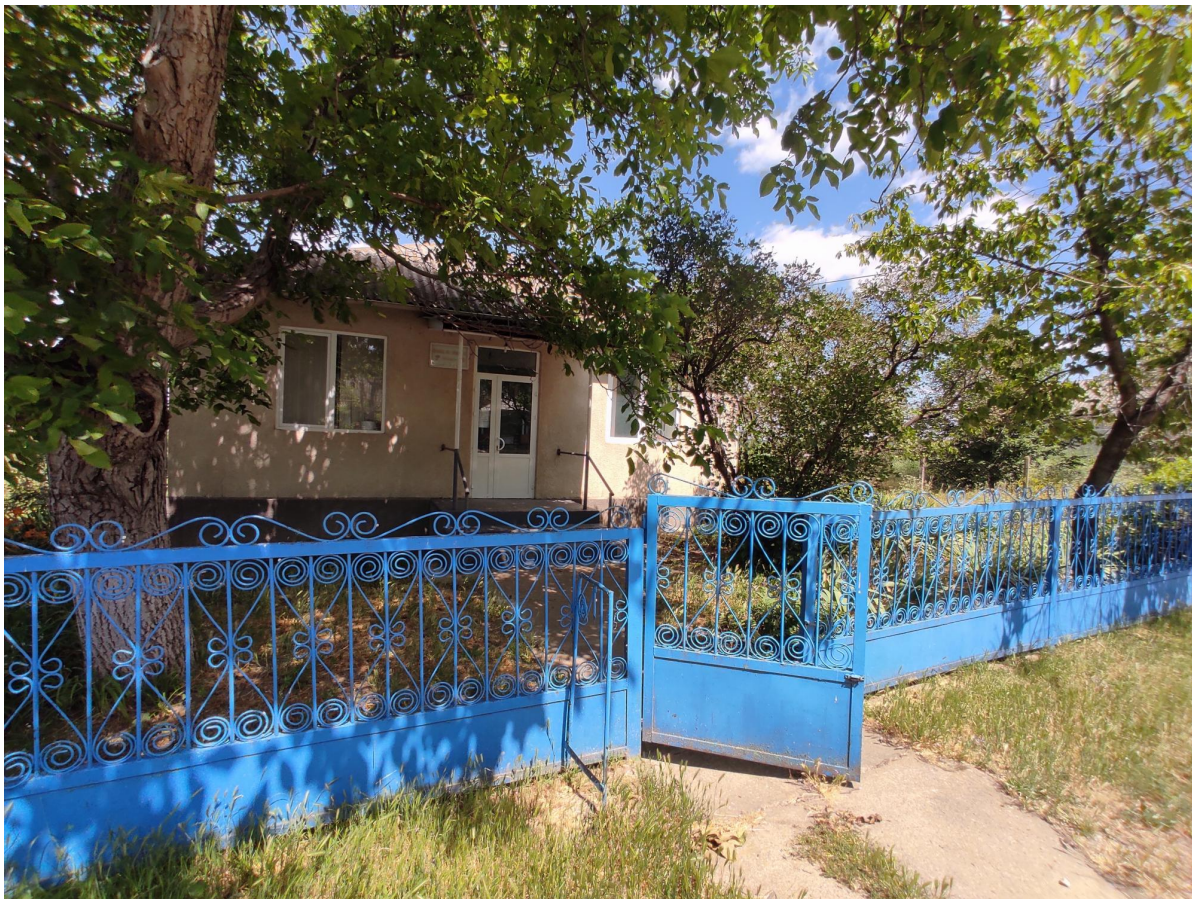
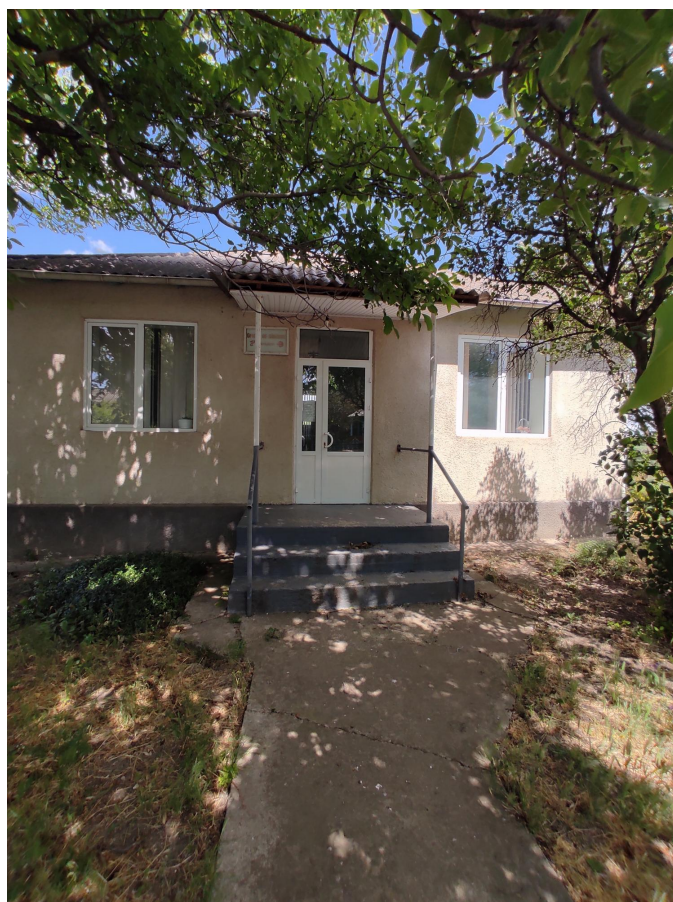
## Galerie - Intrare în clădire

| Categorii | Indicatori | Date colectate |
|---|---|---|
| | Intrarea în clădire este la nivelul solului: | Nu |
| | La intrare sunt trepte: | Da, 3 trepte , Înălțime totală a treptelor/scărilor (cm)19 cm |
| | Înălțimea pragului ușii (de la nivelul solului până la nivelul superior al pragului): | 68 cm<br>Standard: Se aplica regula de 1:12 |
| | Dacă există trepte, sunt semnalate treptele cu elemente contrastante și/sau tactile: | Nu<br>Standard: prima și ultima treaptă trebuie semnalate în culori contrastante |
| | Există rampă de acces: | Nu |

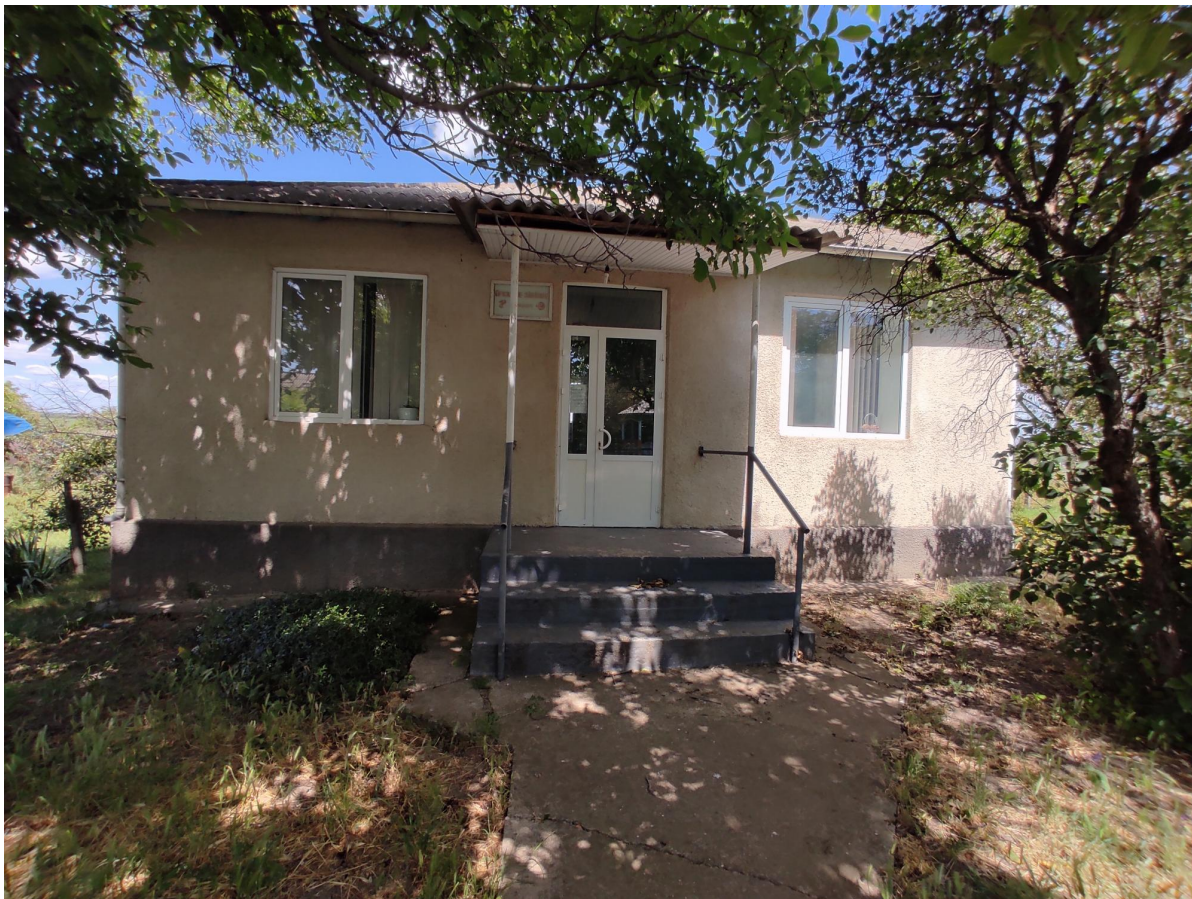
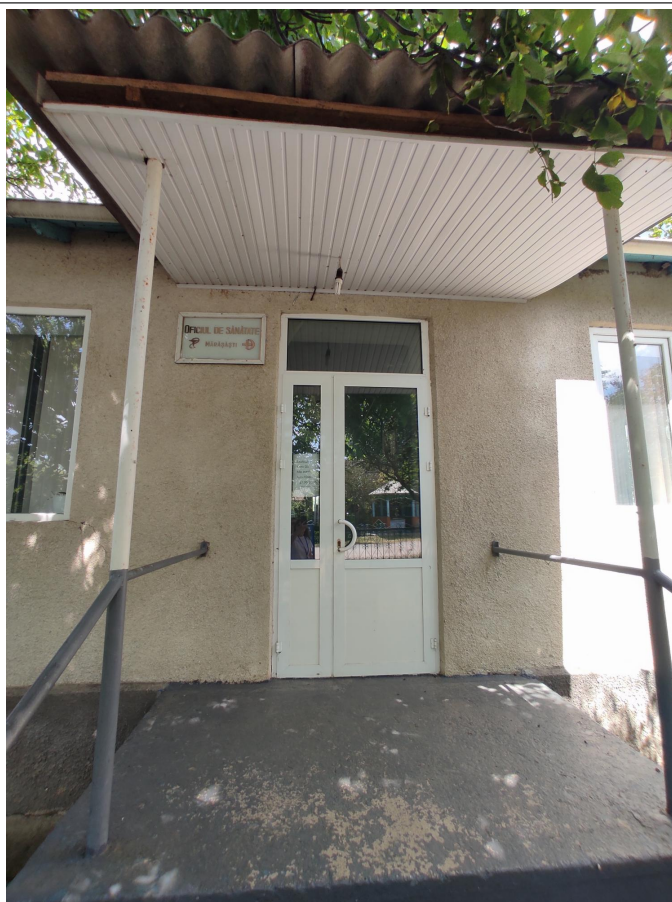
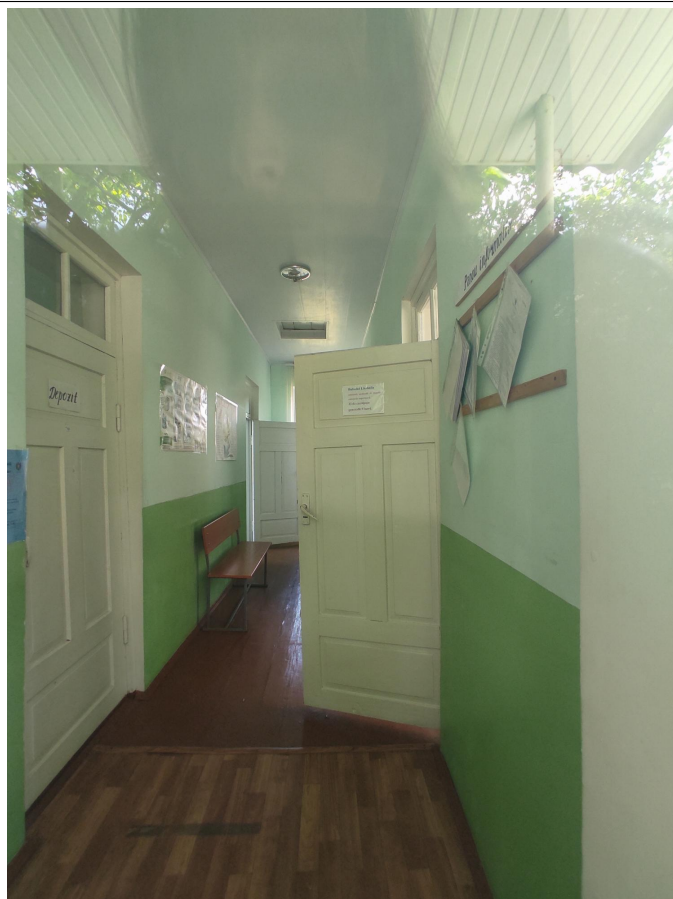
## Galerie - Uși

| Dimensiuni ușă de intrare: | Dublă: 35 cm + 59 cm<br>Standard: lumina ușii duble trebuie să fie de minim 90 cm<br>Ușa mică din cea dublă este blocată |
| Prag ușă de intrare: | Un prag cu înălțimea: 4 cm<br>Standard: pragul trebuie să fie de maxim 2 cm |
| Ușile de la intrare și din interiorul clădirii sunt dotate/marcate corespunzător cu semne contrastante: | Nu<br>Standard: este o diferență de culoare contrastantă (culori închise / culori deschise) între perete și podea |
