# Formular de evaluare a condițiilor de accesibilitate a clădirilor publice

Data: **14-06-2025**

| Categorii | Indicatori | Date colectate |
|---|---|---|
| Instituția: | BESV-22/1 (Biblioteca Publică Valeriu Matei) | |

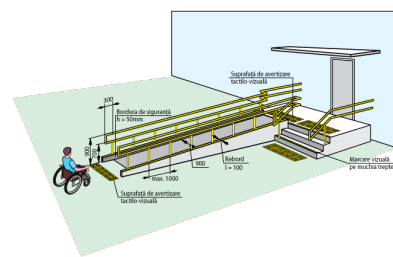
Fig. V.31a Rampă de acces perpendiculară pe intrarea în clădire

| La intrare sunt trepte: | Da, 4 trepte , Înălțime totală a treptelor/scărilor (cm)5 cm |
| Înălțimea pragului ușii (de la nivelul solului până la nivelul superior al pragului): | 23 cm<br>Standard: Se aplica regula de 1:12 |

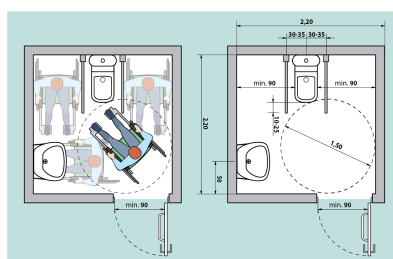
Fig. V.42.a Amenajarea unei cabine WC adaptate - tip A

| Categorii | Indicatori | Date colectate |
|---|---|---|
| | Ușa de intrare WC interior, lățime: | 55 cm<br>Standard: ușa trebuie să fie de minim 90 cm |
| | Dimensiuni grup sanitar: | 90 cm x 200 cm<br>Standard: minim 160 x 180 cm |
| | Ușa cabină WC, lățime: | 56 cm<br>Standard: ușa trebuie să fie de minim 90 cm |
| | Tipul vasului WC: | Vas wc turcesc |
| | Vasul WC are bare de suport: | Nu |

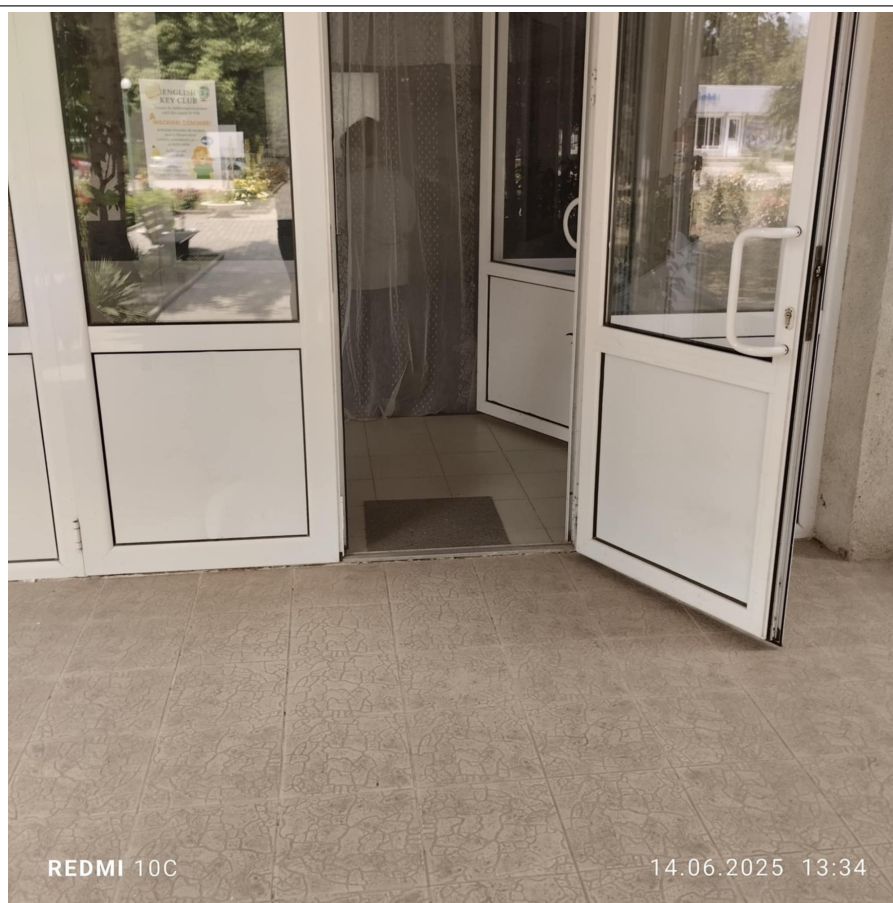
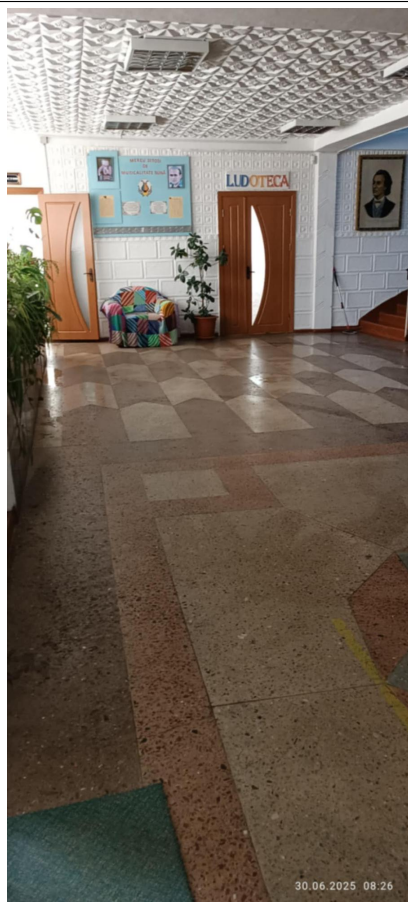
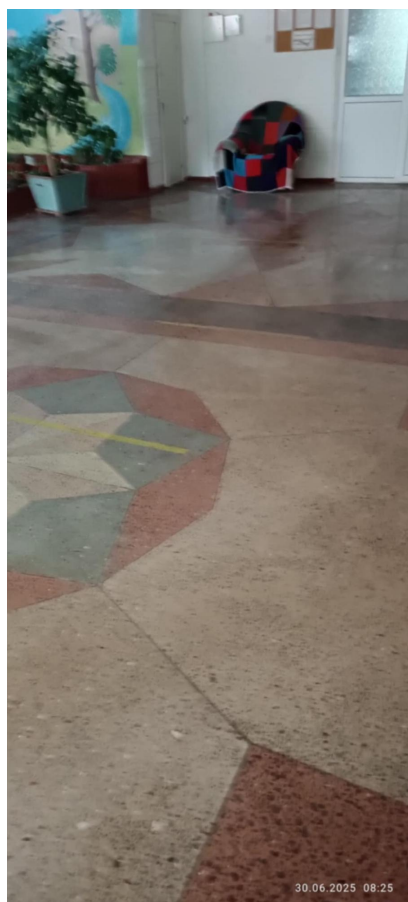
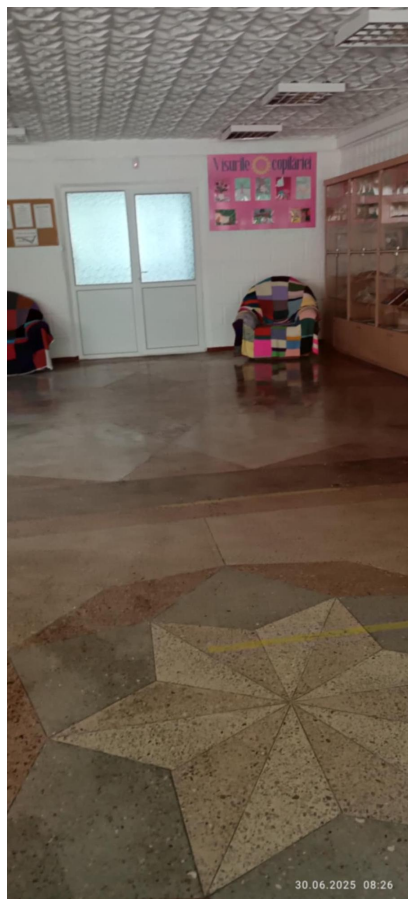
## Galerie - Uși

| Dimensiuni ușă de intrare: | - Ușa mică din cea dublă se deschide |

| Categorii | Indicatori | Date colectate |
|---|---|---|
| | Prag ușă de intrare: | Un prag cu înălțimea: 10 cm<br>Standard: pragul trebuie să fie de maxim 2 cm |
| | Ușile de la intrare și din interiorul clădirii sunt dotate/marcate corespunzător cu semne contrastante: | Nu<br>Standard: este o diferență de culoare contrastantă (culori închise / culori deschise) între perete și podea |
