# Formular de evaluare a condițiilor de accesibilitate a clădirilor publice

| Categorii | Indicatori | Date colectate |
|---|---|---|
| Adresa, strada, nr.: | str. Hancesti, nr.136 | |
| Instituția: | BESV 1/146, IPLT "UNIVERSUL", or.Chisinau | |

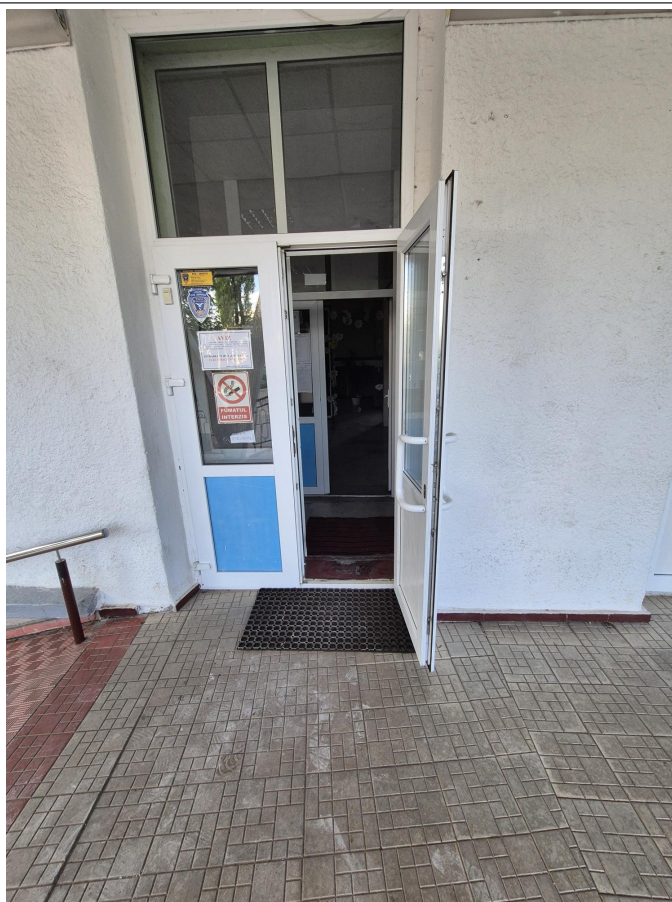
## **Galerie - Intrare în clădire**

| Categorii | Indicatori | Date colectate |
|---|---|---|
| | La intrare sunt trepte: | Da, 7 trepte , Înălțime totală a treptelor/scărilor (cm)16 cm |
| | Înălțimea pragului ușii (de la nivelul solului până la nivelul superior al pragului): | 112 cm<br>! Pentru h - până în 20 cm - se aplica regula de 1:10<br>! La fiecare 9 m de cm x 140 cm |
| | Dacă există trepte, sunt semnalate treptele cu elemente contrastante și/sau tactile: | Nu<br>Standard: prima și ultima treaptă trebuie semnalate în culori contrastante |
| | Lungimea rampei: | 180 cm |
| | Lățimea rampei: | 106 cm |
| | Sunt bare de suport: | Da<br>Barele au un rând. Înălțimea barele de sus: 65 . |
