# Formular de evaluare a condițiilor de accesibilitate a clădirilor publice

| Categorii | Indicatori | Date colectate |
|---|---|---|
| Adresa, strada, nr.: | str. Hancesti, nr.64 | |
| Instituția: | BESV 1/145, Televiziunea, IPNA, or.Chisinau | |

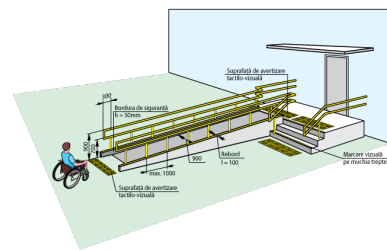
Fig. V.31.a Rampă de acces perpendiculară pe intrarea în clădire

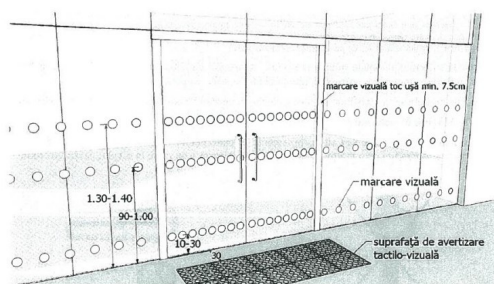
Fig. V.24. - Exemplu de conformare a suprafețelor vitrate în cadrul foii de ușă și realizarea contrastului vizual, atunci când ușa și suprafețele adiacente sunt vitrate

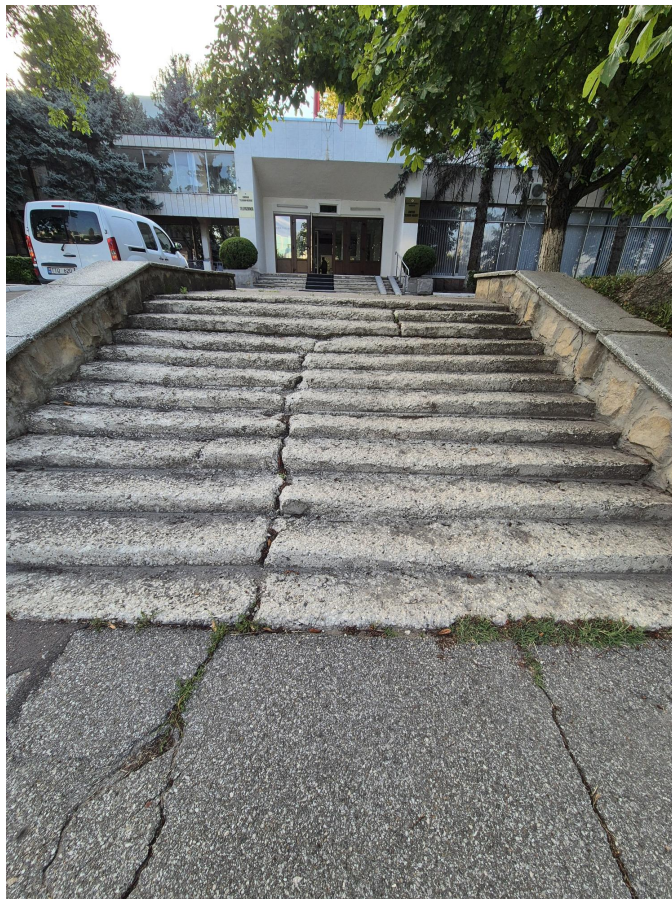
## **Galerie - Căi de acces către clădire**

| Trecerea de pe carosabil spre trotuar/clădire: | Abruptă |
| Scări/Trepte: | Da, 18 scări/trepte , înălțimea:12 cm |
| Nivel: | Înclinat în urcuș |

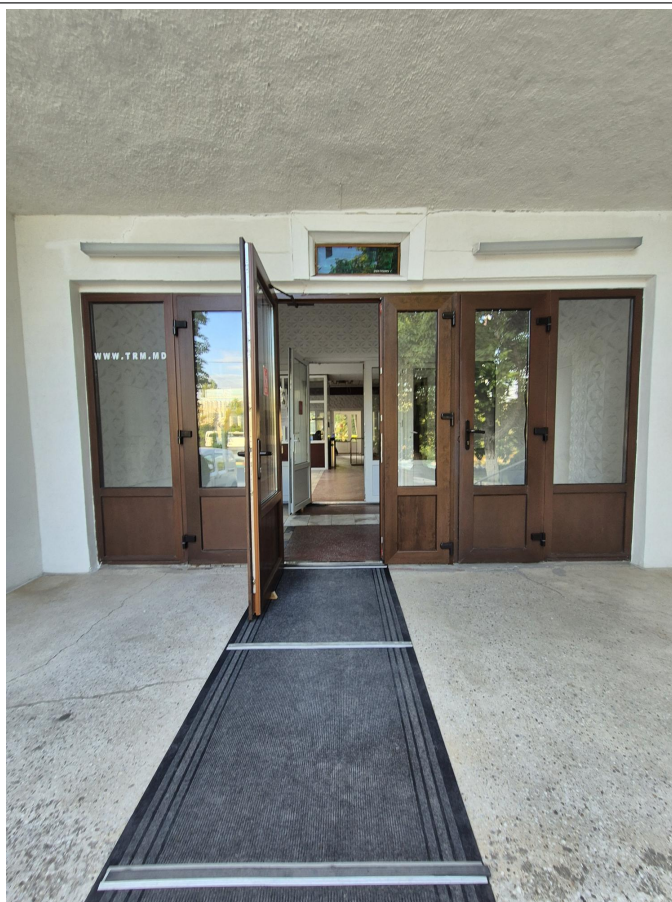
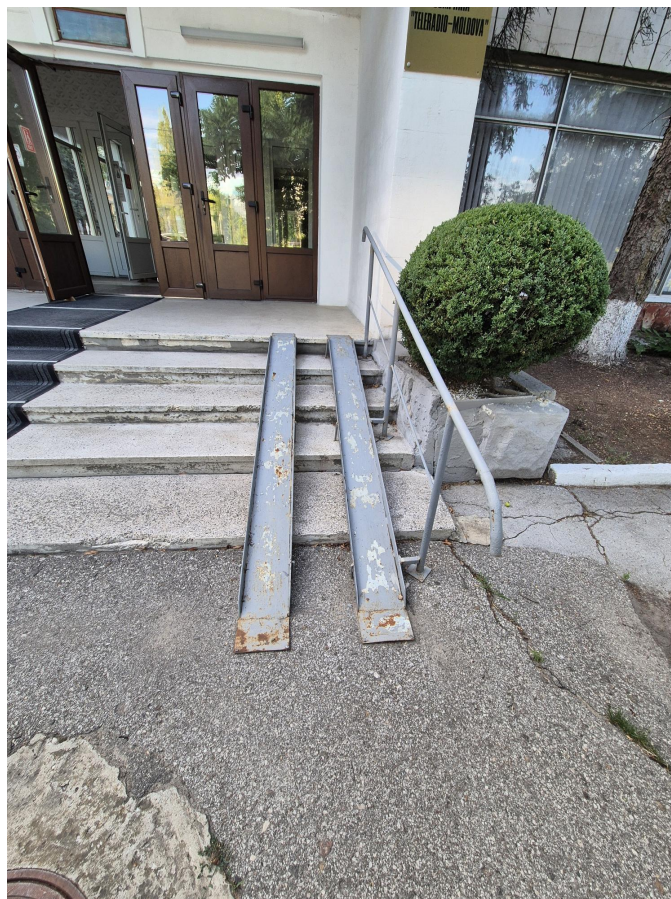
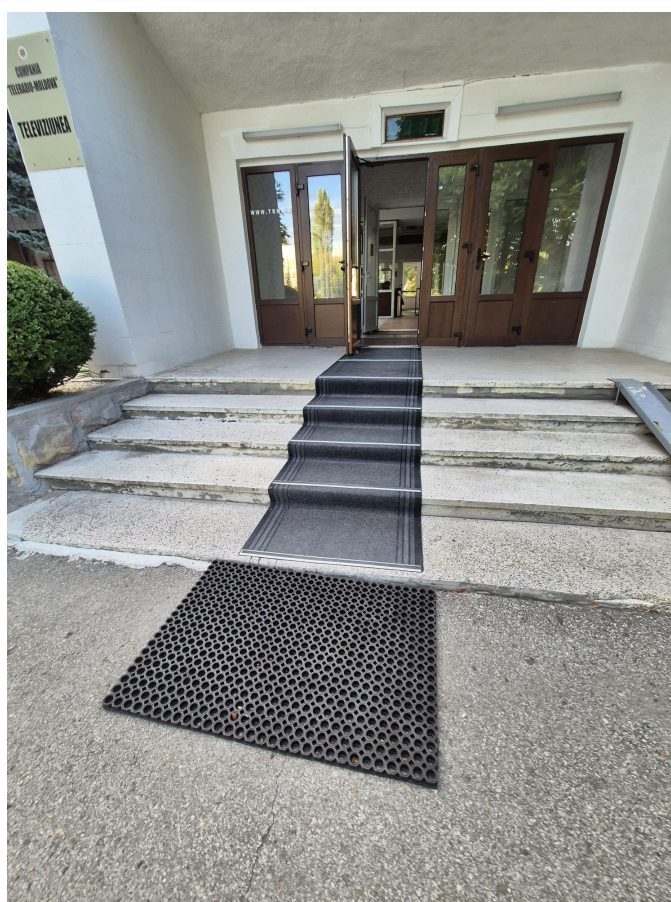
## **Galerie - Intrare în clădire**

| La intrare sunt trepte: | Da, 5 trepte , Înălțime totală a treptelor/scărilor (cm)16 cm |
| Înălțimea pragului ușii (de la nivelul solului până la nivelul superior al pragului): | 80 cm<br>! Pentru h - până în 20 cm - se aplica regula de 1:10<br>! La fiecare 9 m de cm x 140 cm |
| Dacă există trepte, sunt semnalate treptele cu elemente contrastante și/sau tactile: | Nu<br>Standard: prima și ultima treaptă trebuie semnalate în culori contrastante |
| Lungimea rampei: | 250 cm |
| Lățimea rampei: | 74 cm |

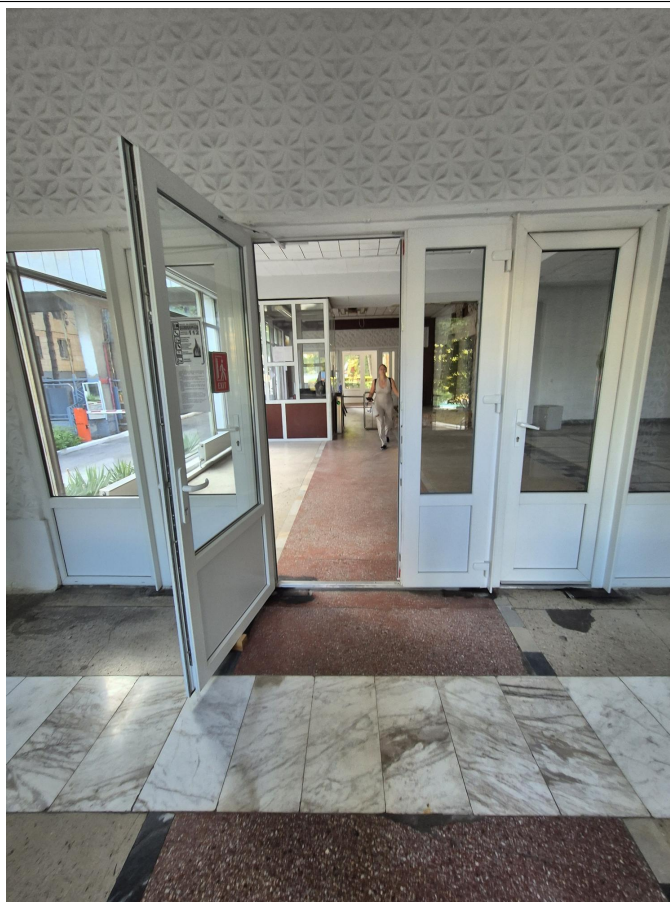
## **Galerie - Coridoare**

| Lățimea coridorului (în cel mai îngust loc) este peste 150 cm? | Da |

| Categorii | Indicatori | Date colectate |
|---|---|---|
| | Culori contrastante (este o diferență de culoare contrastantă (culori închise / culori deschise) între perete și podea): | Da |

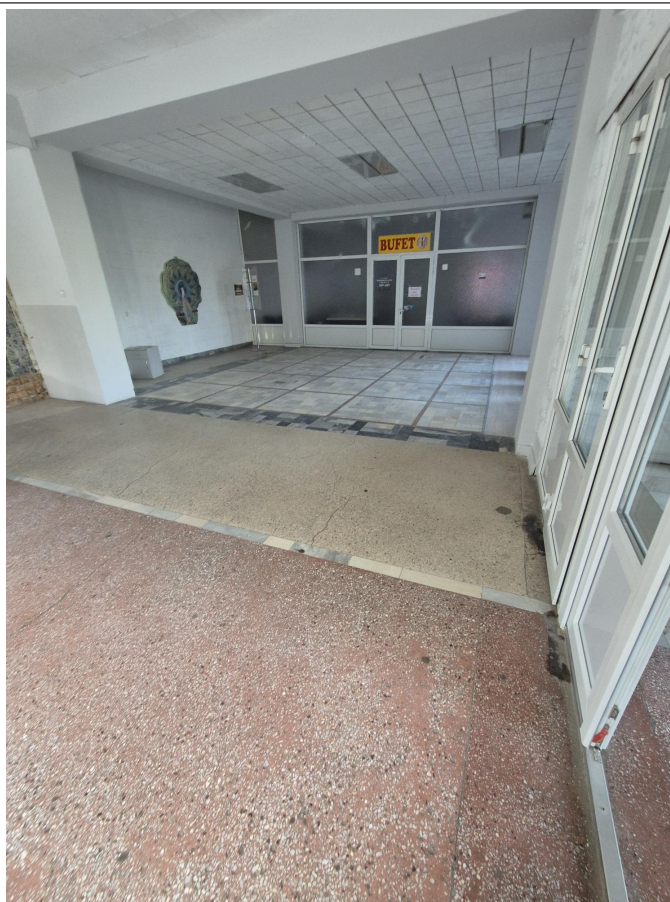
## **Galerie - Sala de prestare a serviciului**

| În sală este spațiu de manevră pentru un scaun rulant cu diagonala minimă de 140 cm: | Da |
| Culori contrastante pentru sală: | Da<br>Standard: este o diferență de culoare contrastantă (culori închise / culori deschise) între perete și podea |
