# Formular de evaluare a condițiilor de accesibilitate a clădirilor publice

| Categorii | Indicatori | Date colectate |
|---|---|---|
| Adresa, strada, nr.: | str. Miorita, nr.1 | |
| Instituția: | BESV 1/144, IPNA, "Teleradio Moldova", or.Chisinau | |

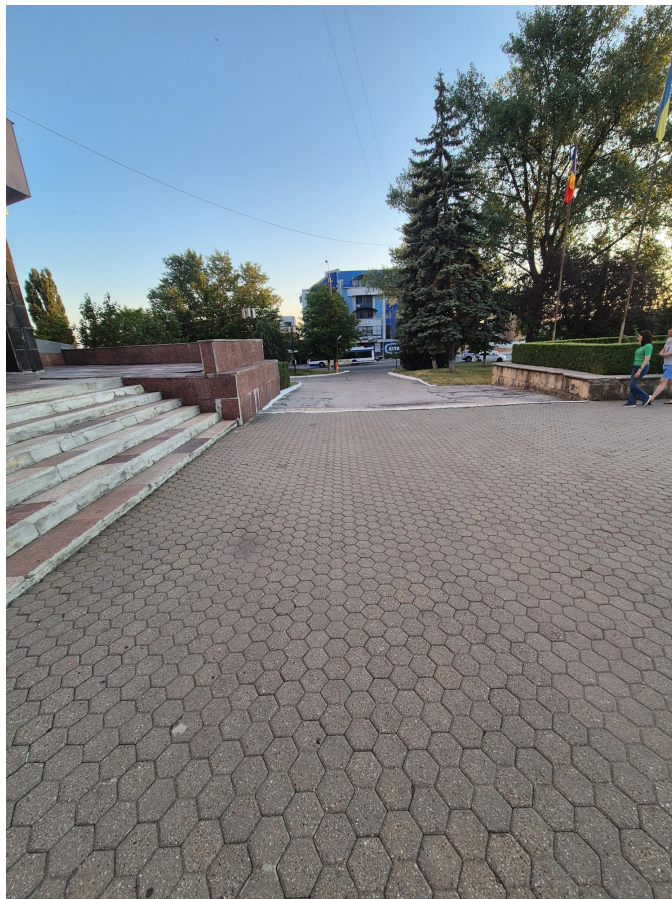
## **Galerie - Căi de acces către clădire**

| Tip înveliș: | Asfalt |
| Drumurile/Căile de acces sunt: | Calitative |
| Trotuare: | Nu |
| Nivel: | Orizontal |

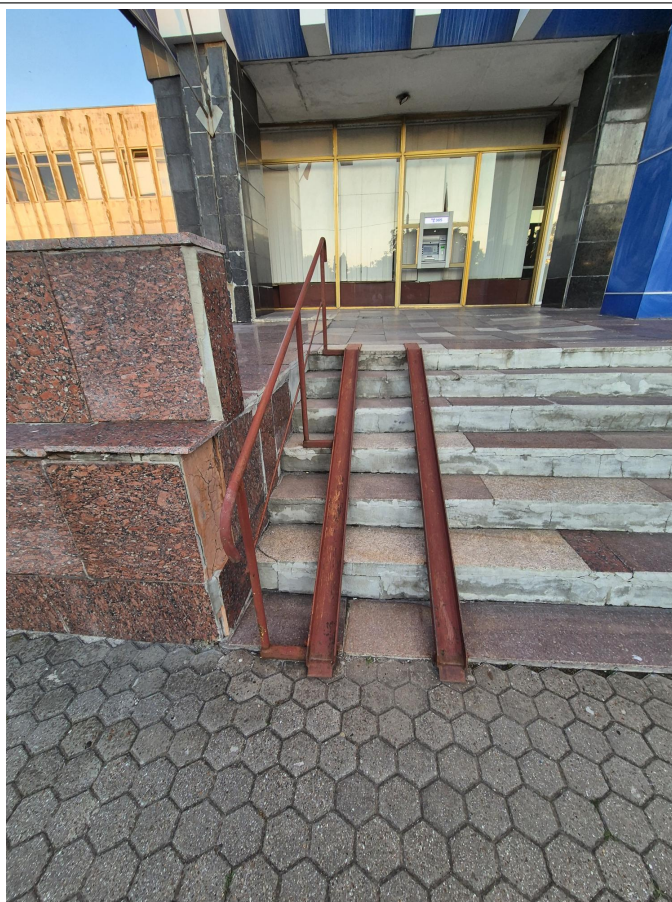
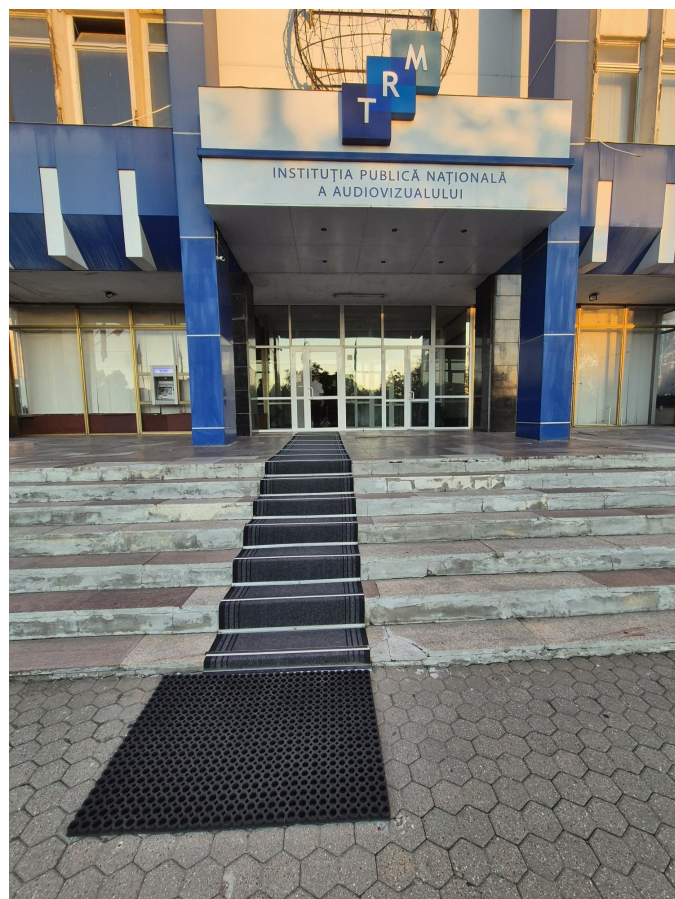
## **Galerie - Intrare în clădire**

| Categorii | Indicatori | Date colectate |
|---|---|---|
| | La intrare sunt trepte: | Da, 7 trepte , Înălțime totală a treptelor/scărilor (cm)18 cm |
| | Înălțimea pragului ușii (de la nivelul solului până la nivelul superior al pragului): | 126 cm<br>! Pentru h - până în 20 cm - se aplica regula de 1:10<br>! La fiecare 9 m de cm x 140 cm |
| | Dacă există trepte, sunt semnalate treptele cu elemente contrastante și/sau tactile: | Nu<br>Standard: prima și ultima treaptă trebuie semnalate în culori contrastante |
| | Lungimea rampei: | 250 cm |
| | Lățimea rampei: | 50 cm |
| | Sunt bare de suport: | Da<br>Barele au un rând. Înălțimea barele de sus: 85 . |
| | Rampa are bară de siguranță: (din țeavă sau beton, la H = 5-10 cm) | Nu |

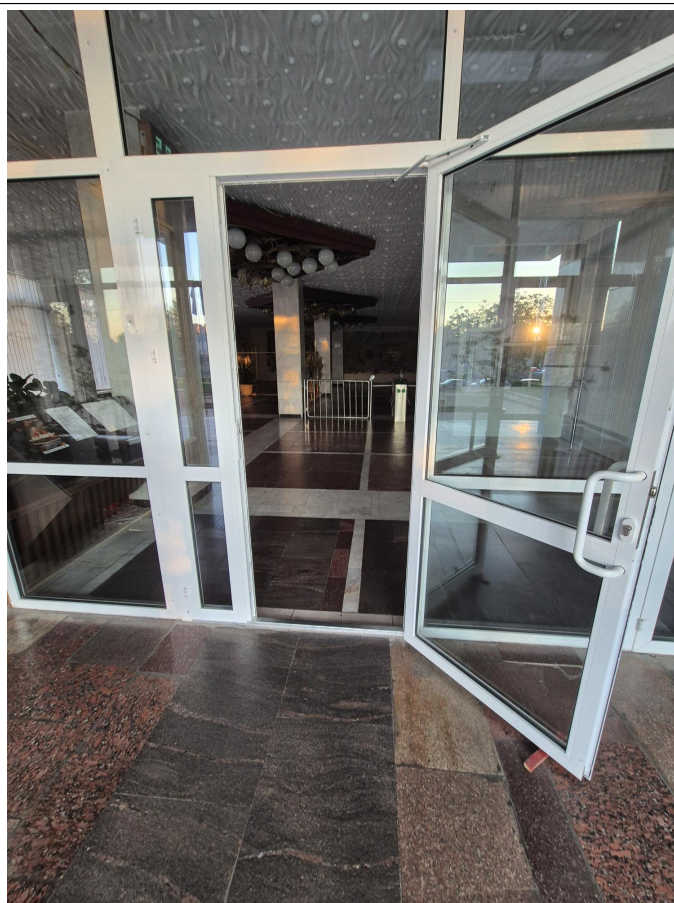
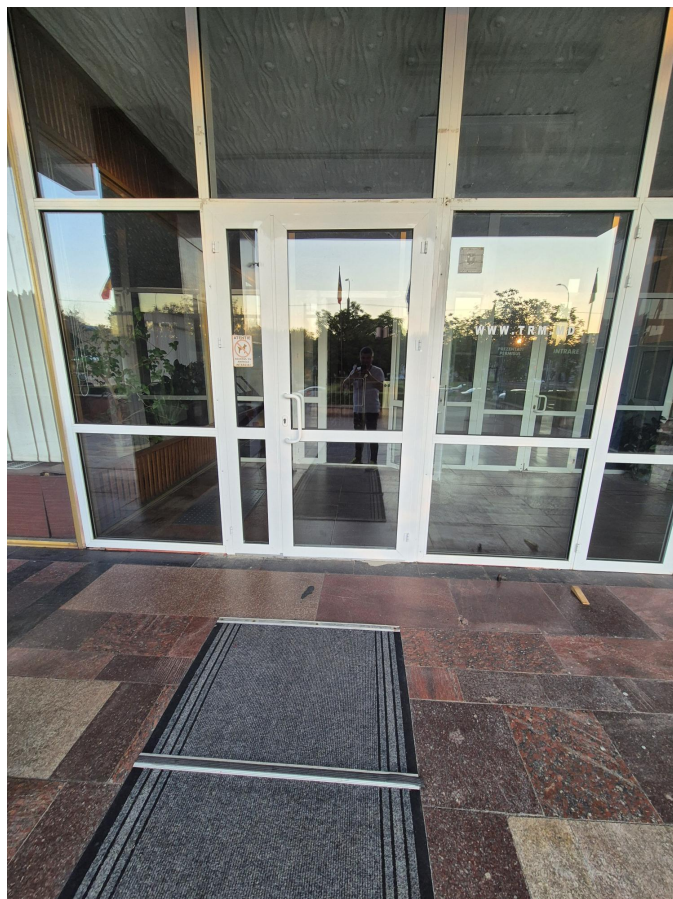
**Galerie - Uși**

| Dimensiuni ușă de intrare: | Dublă: 90 cm + 35 cm<br>Standard: lumina ușii duble trebuie să fie de minim 90 cm<br>Ușa mică din cea dublă se deschide |

| Categorii | Indicatori | Date colectate |
|---|---|---|
| | Prag ușă de intrare: | Prag exterior și interior cu înălțimile: 2 + 1 cm<br><b>Standard: pragul trebuie să fie de maxim 2 cm</b> |
| | Praguri de la ușile de interior: | Prag 1 cu înălțimea: 2 cm<br><b>Standard: pragul trebuie să fie de maxim 2 cm</b> |
| | Ușile de la intrare și din interiorul clădirii sunt dotate/marcate corespunzător cu semne contrastante: | Nu<br><b>Standard: este o diferență de culoare contrastantă (culori închise / culori deschise) între perete și podea</b> |

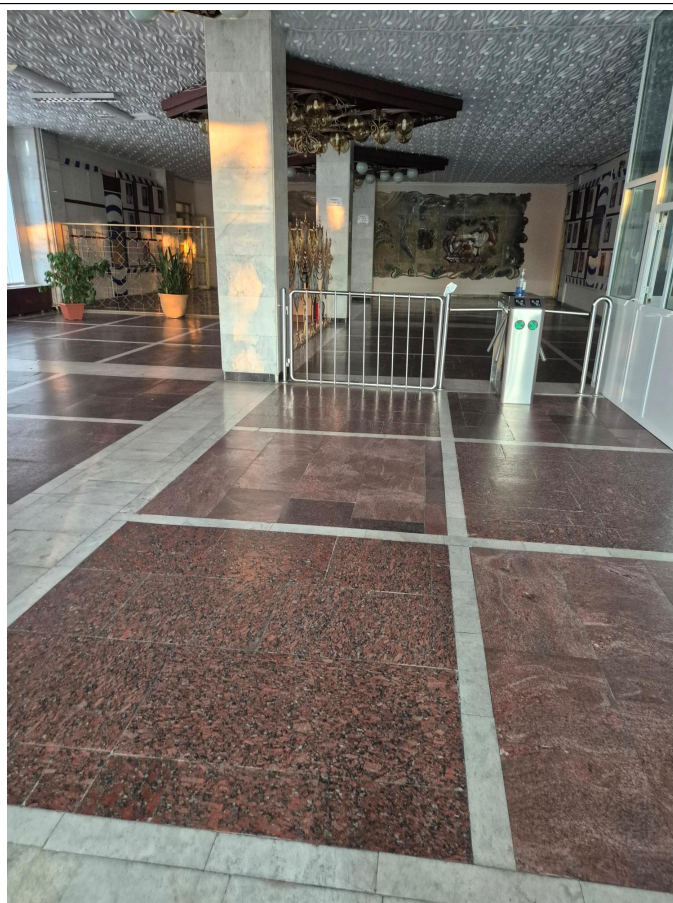
**Galerie - Sala de prestare a serviciului**

| Este la nivel de: | Parter |
| Bariere/obstacole: | Da . De tipul: turnichete |
| În sală este spațiu de manevră pentru un scaun rulant cu diagonala minimă de 140 cm: | Da |

| Categorii | Indicatori | Date colectate |
|---|---|---|
| | Culori contrastante pentru sală: | Da<br>Standard: este o diferență de culoare contrastantă (culori închise / culori deschise) între perete și podea |
