# Formular de evaluare a condițiilor de accesibilitate a clădirilor publice

| Categorii | Indicatori | Date colectate |
|---|---|---|
| Localitate, raion: | Tomestii noi (Glodeni) | |
| Instituția: | BESV-19/10(Camin cultural) | |

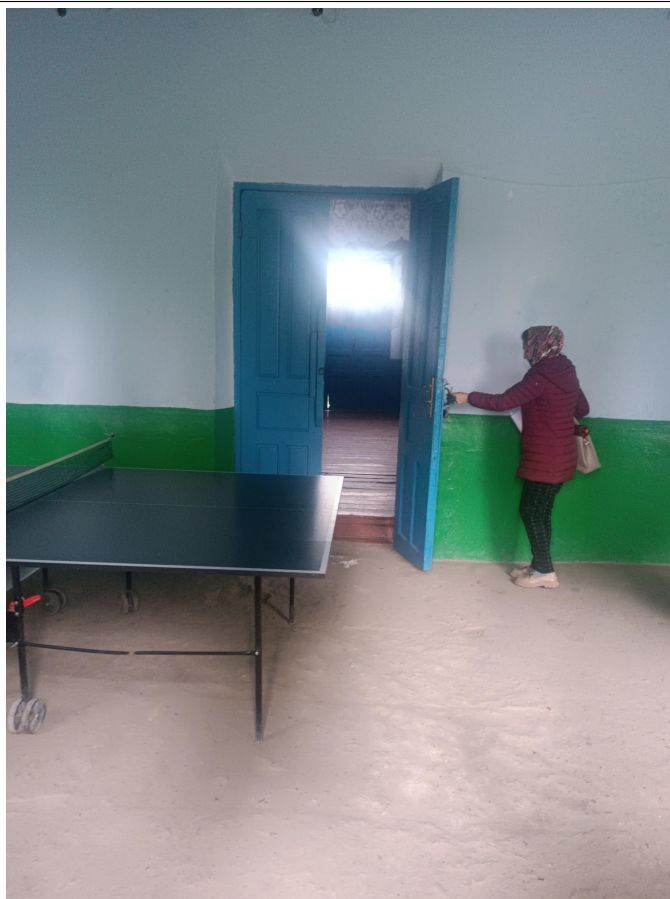
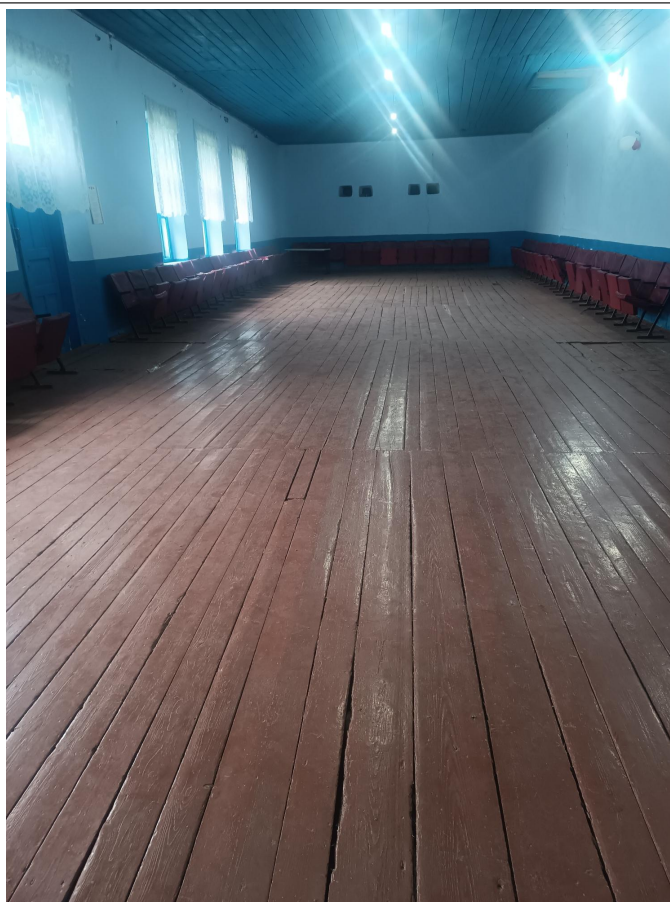
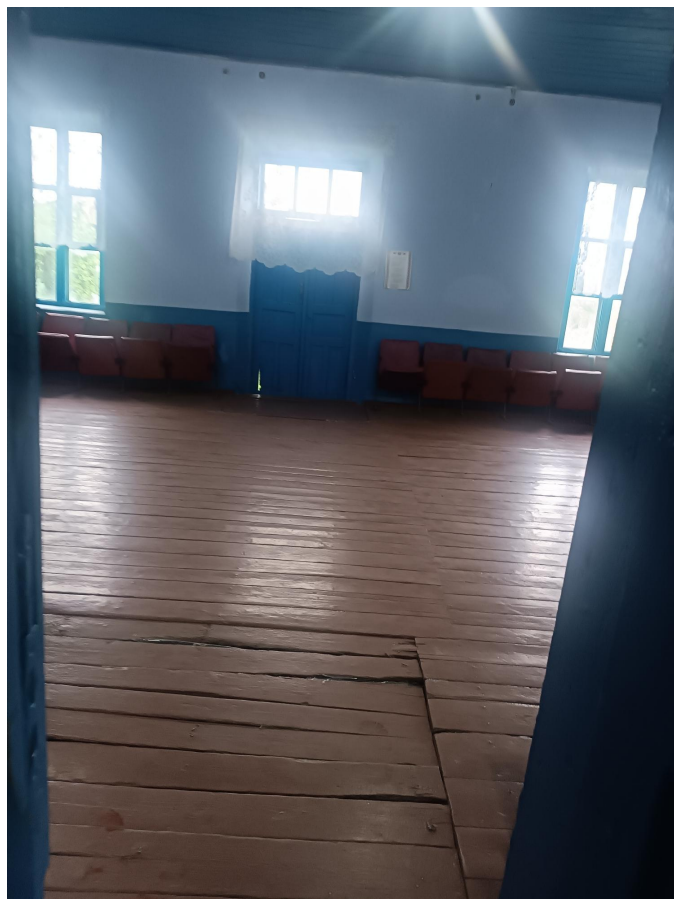
## Galerie - Uși

| Categorii | Indicatori | Date colectate |
|---|---|---|
| | Dimensiuni ușă de intrare: | Dublă: 54 cm + 60 cm<br><b>Standard: lumina ușii duble trebuie să fie de minim 90 cm</b><br>Ușa mică din cea dublă se deschide |
| | Prag ușă de intrare: | Un prag cu înălțimea: 3 cm<br><b>Standard: pragul trebuie să fie de maxim 2 cm</b> |
