# Formular de evaluare a condițiilor de accesibilitate a clădirilor publice

| Categorii | Indicatori | Date colectate |
|---|---|---|
| Adresa, strada, nr.: | Căminul cultural Stolniceni | |
| Instituția: | Căminul cultural | |

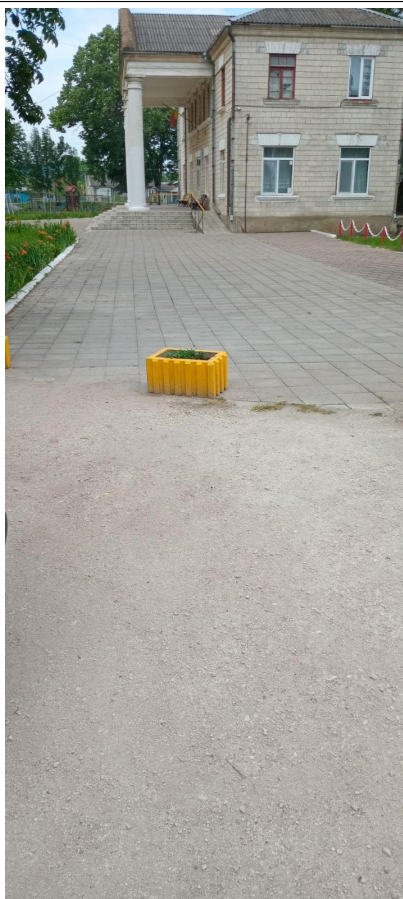
## Galerie - Căi de acces către clădire

| Tip înveliș: | Asfalt + Pavaj |
| Drumurile/Căile de acces sunt: | Calitative |
| Trotuare: | Nu |
| Nivel: | Orizontal |

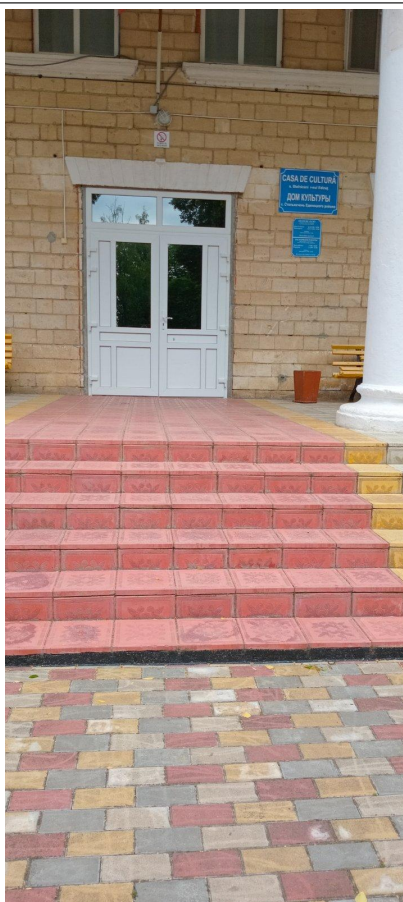
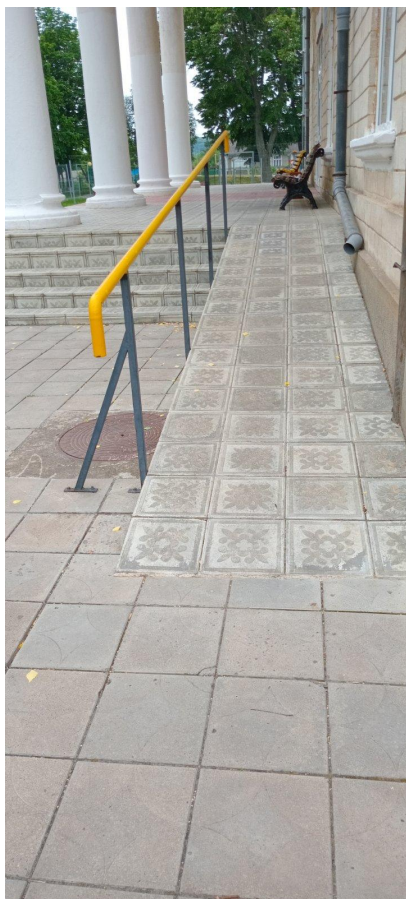
## Galerie - Intrare în clădire

| La intrare sunt trepte: | Da, 5 trepte , Înălțime totală a treptelor/scărilor (cm)90 cm |
| Înălțimea pragului ușii (de la nivelul solului până la nivelul superior al pragului): | 6 cm<br>Standard: Se aplica regula de 1:10 |
| Dacă există trepte, sunt semnalate treptele cu elemente contrastante și/sau tactile: | Nu<br>Standard: prima și ultima treaptă trebuie semnalate în culori contrastante |
| Lungimea rampei: | 560 cm |
| Lățimea rampei: | 110 cm |
| Sunt bare de suport: | Da<br>Bara este doar pe partea stanga . Barele au un rând. Înălțimea barele de sus: 90 . |
| Rampa are bară de siguranță: (din țevă sau beton, la H = 5-10 cm) | Nu |

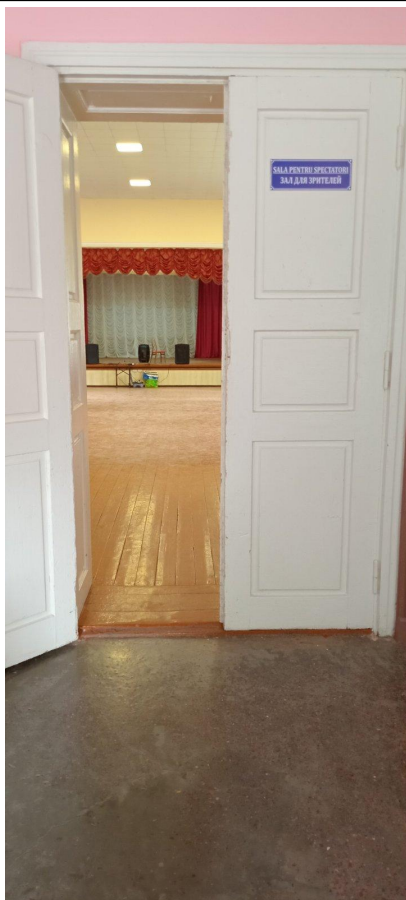
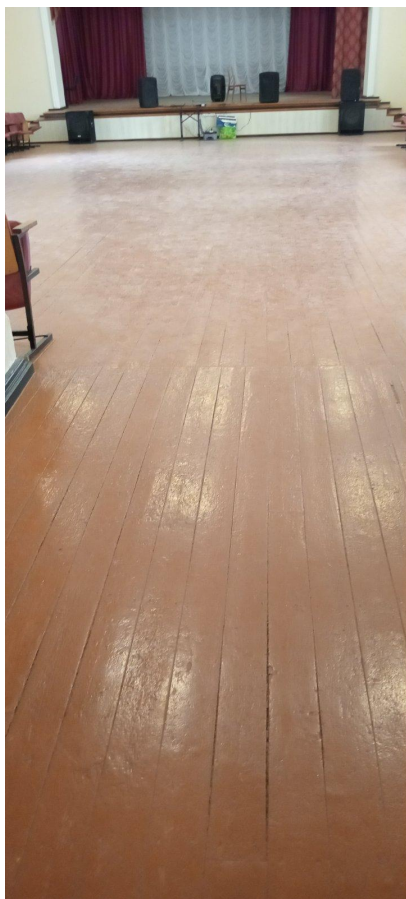
#### **Galerie - Sala de prestare a serviciului**

Parter

Da

Da  
Standard: este o diferență de culoare contrastantă (culori închise / culori deschise) între perete și podea
