# Formular de evaluare a condițiilor de accesibilitate a clădirilor publice

| Categorii | Indicatori | Date colectate |
|---|---|---|
| Adresa, strada, nr.: | str Castello 4 | |
| Instituția: | BESV 36/37 | |
| Tipul instituției: | Instituție culturală | |

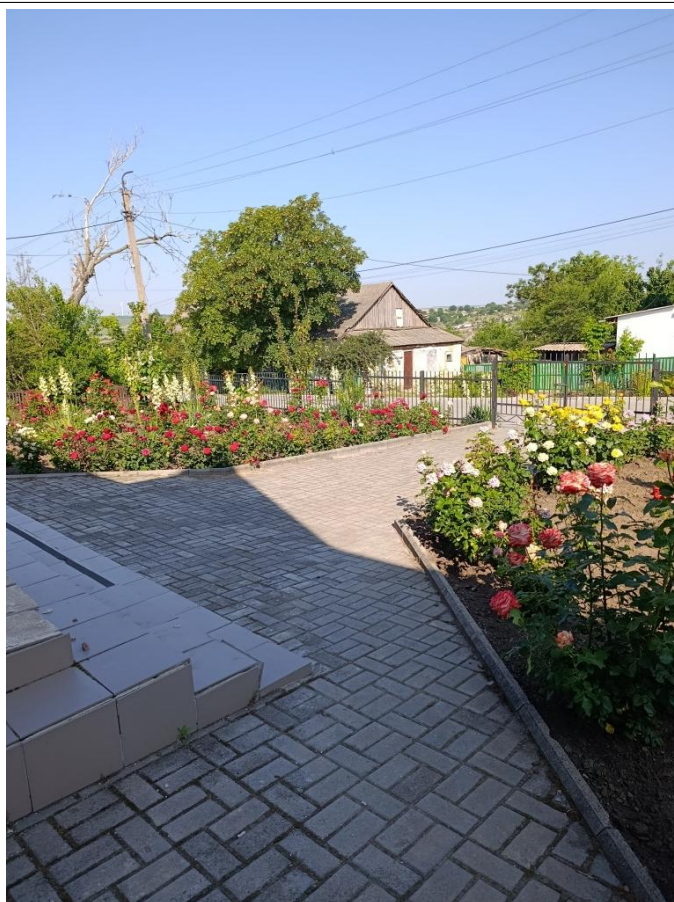
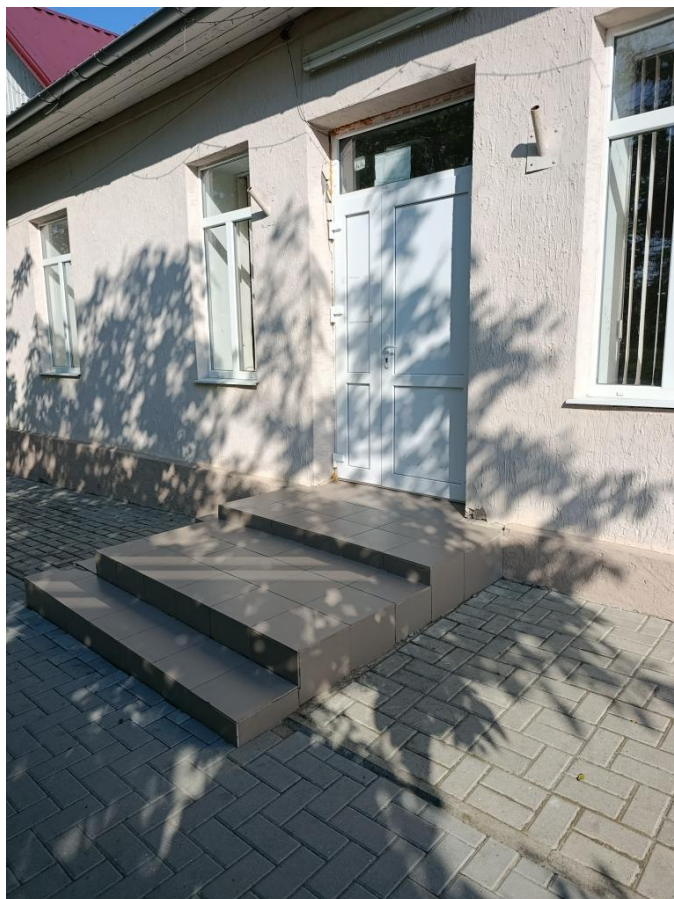
**Galerie - Căi de acces către clădire**

| Tip înveliș: | asfalt + pământ tasat |
| Drumurile/Căile de acces sunt: | Cu fisuri / gropi |

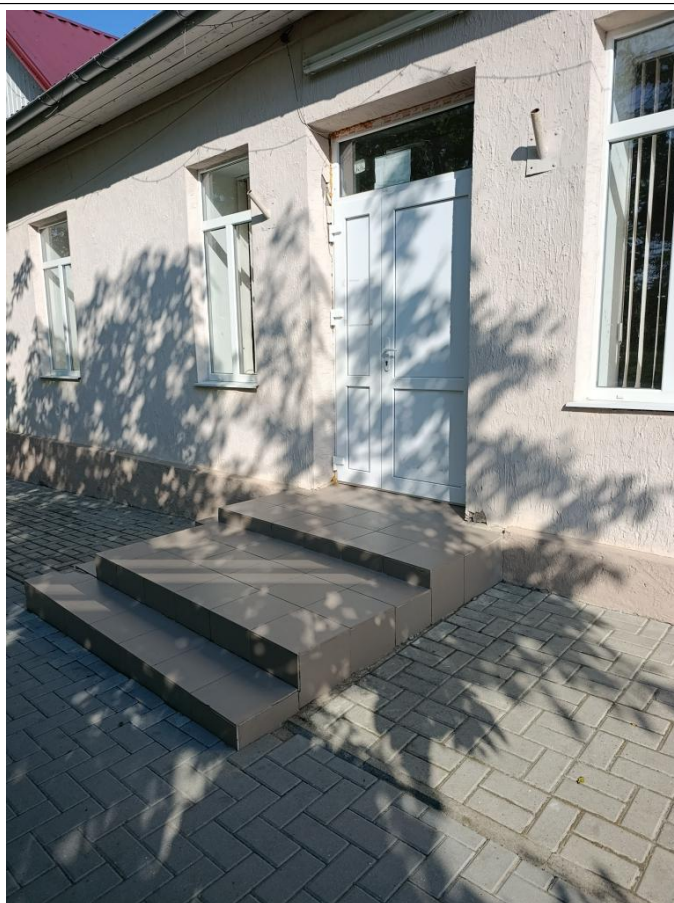
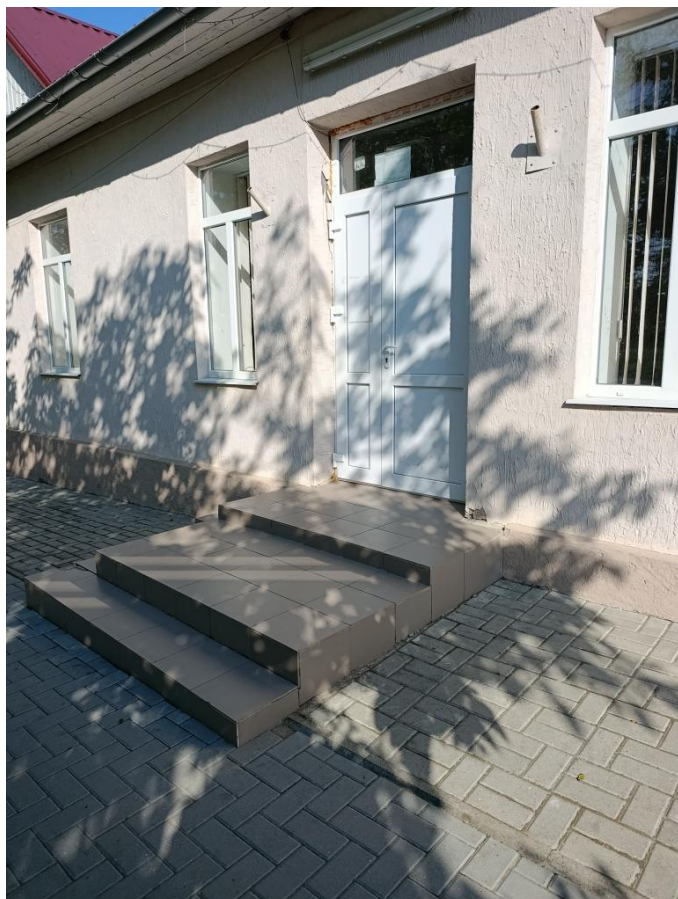
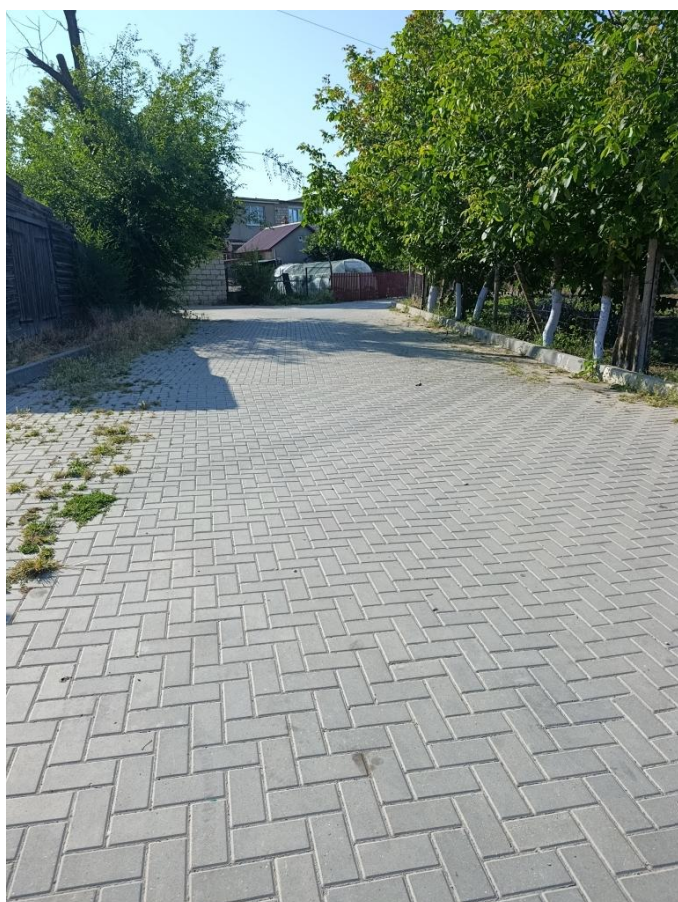
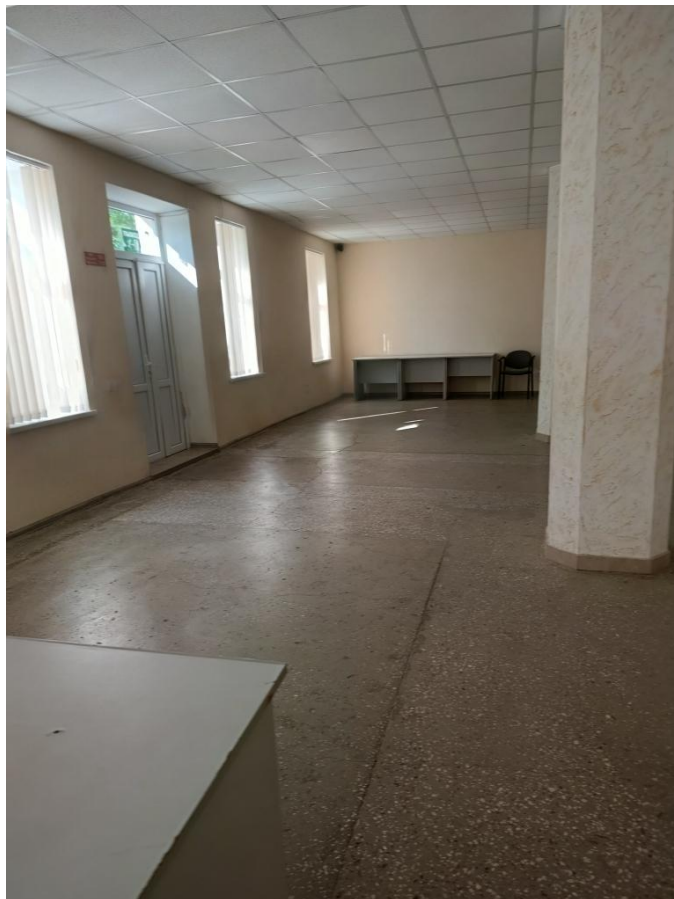
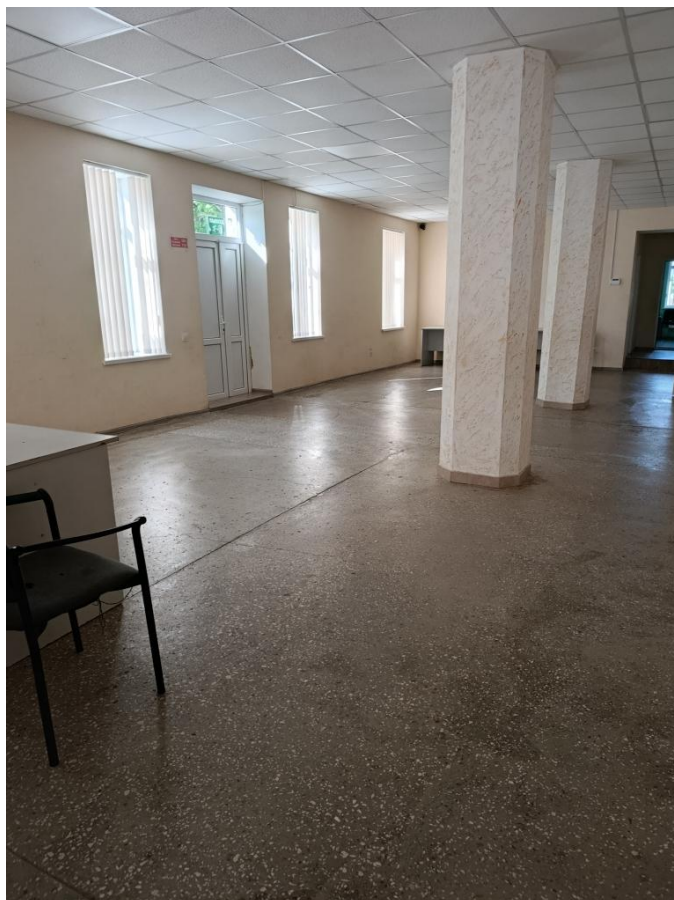
**Galerie - Uși**

| Categorii | Indicatori | Date colectate |
|---|---|---|
| | Dimensiuni ușă de intrare: | Dublă: 60 cm + 70 cm<br>Standard: lumina ușii duble trebuie să fie de minim 90 cm<br>Ușa mică din cea dublă este blocată |
| | Prag ușă de intrare: | Un prag cu înălțimea: 4 cm<br>Standard: pragul trebuie să fie de maxim 2 cm |
| | Ușile de la intrare și din interiorul clădirii sunt dotate/marcate corespunzător cu semne contrastante: | Nu<br>Standard: este o diferență de culoare contrastantă (culori închise / culori deschise) între perete și podea |
