# Formular de evaluare a condițiilor de accesibilitate a clădirilor publice

| Categorii | Indicatori | Date colectate |
|---|---|---|
| Adresa, strada, nr.: | str.Gaidarji 41 | |
| Instituția: | BESV 36/38 Casa de Cultura | |

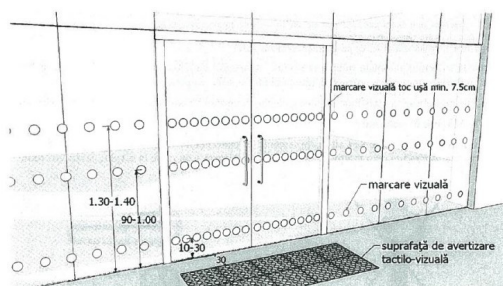
Fig. V.23. – Exemplu de conformare a suprafețelor vitrate în cadrul foi de ușă și realizarea contrastului vizual

| Categorii | Indicatori | Date colectate |
|---|---|---|
| | Dimensiuni ușă de intrare: | Dublă: 90 cm + 90 cm<br>Standard: lumina ușii duble trebuie să fie de minim 90 cm |
| | Prag ușă de intrare: | Un prag cu înălțimea: 3 cm<br>Standard: pragul trebuie să fie de maxim 2 cm |
| | Ușile de la intrare și din interiorul clădirii sunt dotate/marcate corespunzător cu semne contrastante: | Nu<br>Standard: este o diferență de culoare contrastantă (culori închise / culori deschise) între perete și podea |
