# Formular de evaluare a condițiilor de accesibilitate a clădirilor publice

| Categorii | Indicatori | Date colectate |
|---|---|---|
| Adresa, strada, nr.: | s.Criva,Casa de cultura | |
| Instituția: | Casa de Cultura 6/21 | |

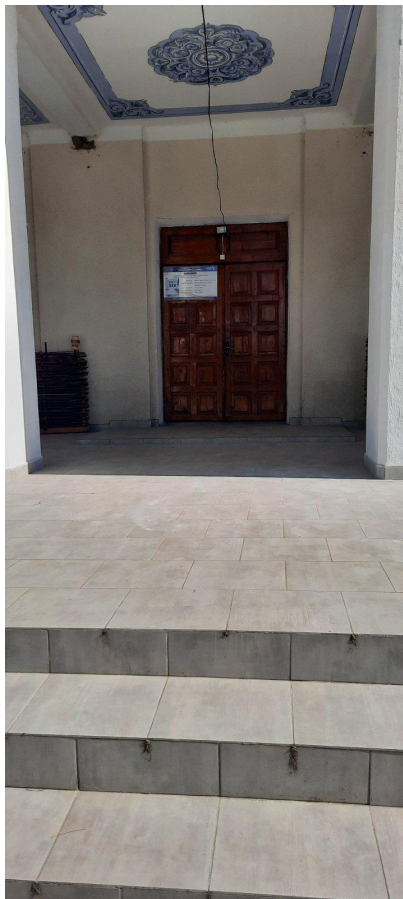
## Galerie - Intrare în clădire

| Intrarea în clădire este la nivelul solului: | Nu |
| La intrare sunt trepte: | Da, 3 trepte , Înălțime totală a treptelor/scărilor (cm)40 cm |
| Înălțimea pragului ușii (de la nivelul solului până la nivelul superior al pragului): | 10 cm<br>Standard: Se aplica regula de 1:10 |
| Dacă există trepte, sunt semnalate treptele cu elemente contrastante și/sau tactile: | Nu<br>Standard: prima și ultima treaptă trebuie semnalate în culori contrastante |
| Există rampă de acces: | Nu |

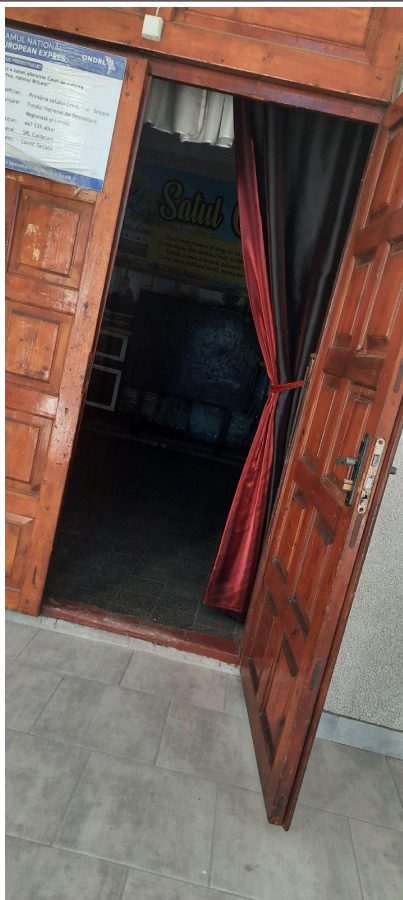
## Galerie - Uși

| Categorii | Indicatori | Date colectate |
|---|---|---|
| | Dimensiuni ușă de intrare: | Dublă: 83 cm + 83 cm<br>Standard: lumina ușii duble trebuie să fie de minim 90 cm |
| | Prag ușă de intrare: | Un prag cu înălțimea: 10 cm<br>Standard: pragul trebuie să fie de maxim 2 cm |
| | Praguri de la ușile de interior: | Prag 1 cu înălțimea: 10 cm<br>Standard: pragul trebuie să fie de maxim 2 cm |
| | Ușile de la intrare și din interiorul clădirii sunt dotate/marcate corespunzător cu semne contrastante: | Nu<br>Standard: este o diferență de culoare contrastantă (culori închise / culori deschise) între perete și podea |
