# Formular de evaluare a condițiilor de accesibilitate a clădirilor publice

Echipa de evaluare: AO VIVERE, Monitor de accesibilitate

| Categorii | Indicatori | Date colectate |
|---|---|---|
| Instituția: | BESV 6/3 (Liceul Teoretic T. Sevcenco) | |

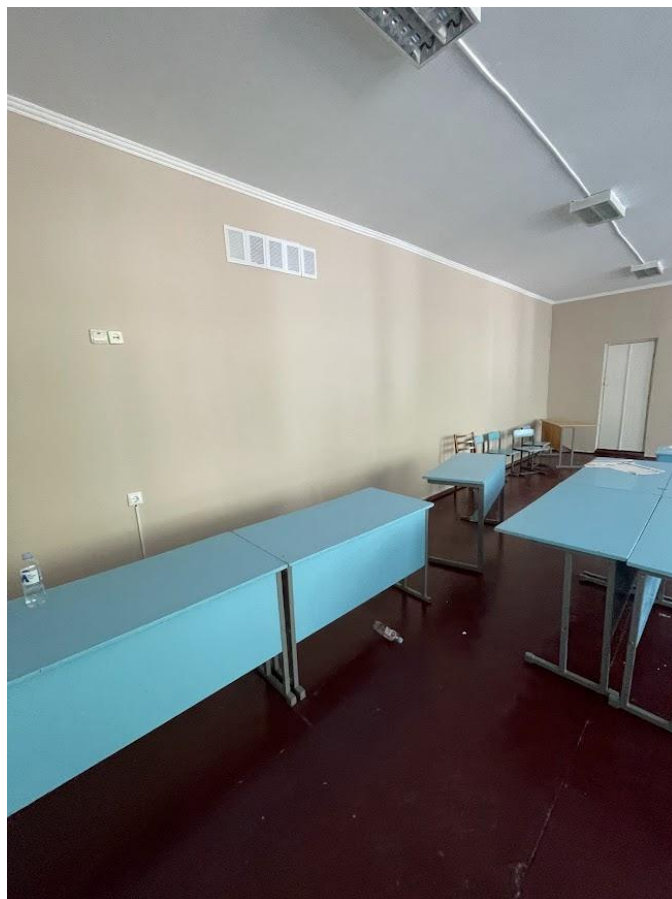
## **Galerie - Sala de prestare a serviciului**

| Spațiul interior este suficient iluminat: | Nu |
| Culori contrastante pentru sală: | <p>Nu</p> <p>Standard: este o diferență de culoare contrastantă (culori închise / culori deschise) între perete și podea</p> |
