# Formular de evaluare a condițiilor de accesibilitate a clădirilor publice

| Categorii | Indicatori | Date colectate |
|---|---|---|
| Localitate, raion: | Grimancauti (Briceni) | |
| Instituția: | BESV 6/24 (Scoala) | |

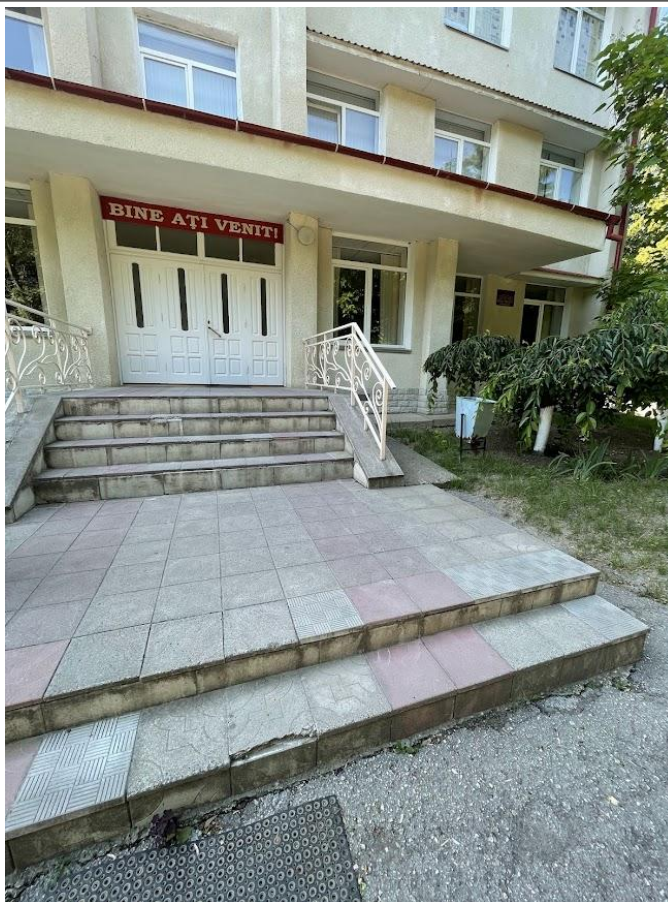
## **Galerie - Intrare în clădire**

| Intrarea în clădire este la nivelul solului: | Nu |
| La intrare sunt trepte: | Da, 6 trepte , Înălțime totală a treptelor/scărilor (cm)120 cm |
| Dacă există trepte, sunt semnalate treptele cu elemente contrastante și/sau tactile: | Nu<br>Standard: prima și ultima treaptă trebuie semnalate în culori contrastante |
| Există rampă de acces: | Nu |

| Categorii | Indicatori | Date colectate |
|---|---|---|
| | Prag ușă de intrare: | Un prag cu înălțimea: 5 cm<br>Standard: pragul trebuie să fie de maxim 2 cm |
