# Formular de evaluare a condițiilor de accesibilitate a clădirilor publice

| Categorii | Indicatori | Date colectate |
|---|---|---|
| Adresa, strada, nr.: | s.Drepcauti Primaria | |
| Instituția: | BESV Drepcăuți nr.6/22 | |

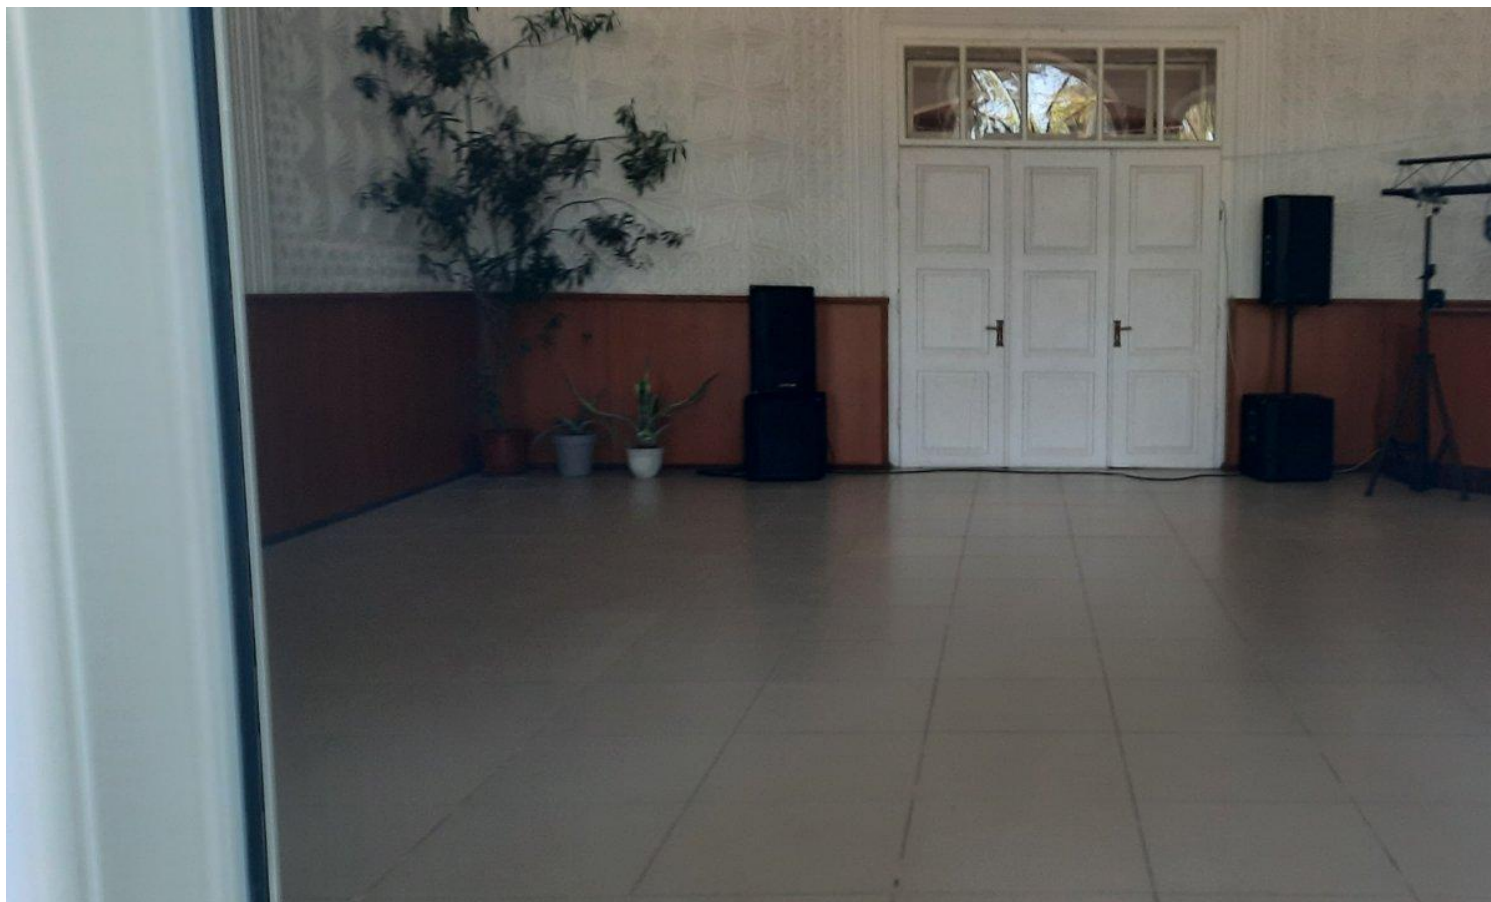
## **Galerie - Coridoare**

| Categorii | Indicatori | Date colectate |
|---|---|---|
| | Suprafață alunecoasă: | Da |
| | Iluminare bună (lumină de zi și lumină artificială) pe hol și pe culoarele principale: | Parțial |
