# Formular de evaluare a condițiilor de accesibilitate a clădirilor publice

| Categorii | Indicatori | Date colectate |
|---|---|---|
| Adresa, strada, nr.: | Lipcani, str. Gagarin 6 | |
| Instituția: | BESV Primaria nr. 6/5 | |

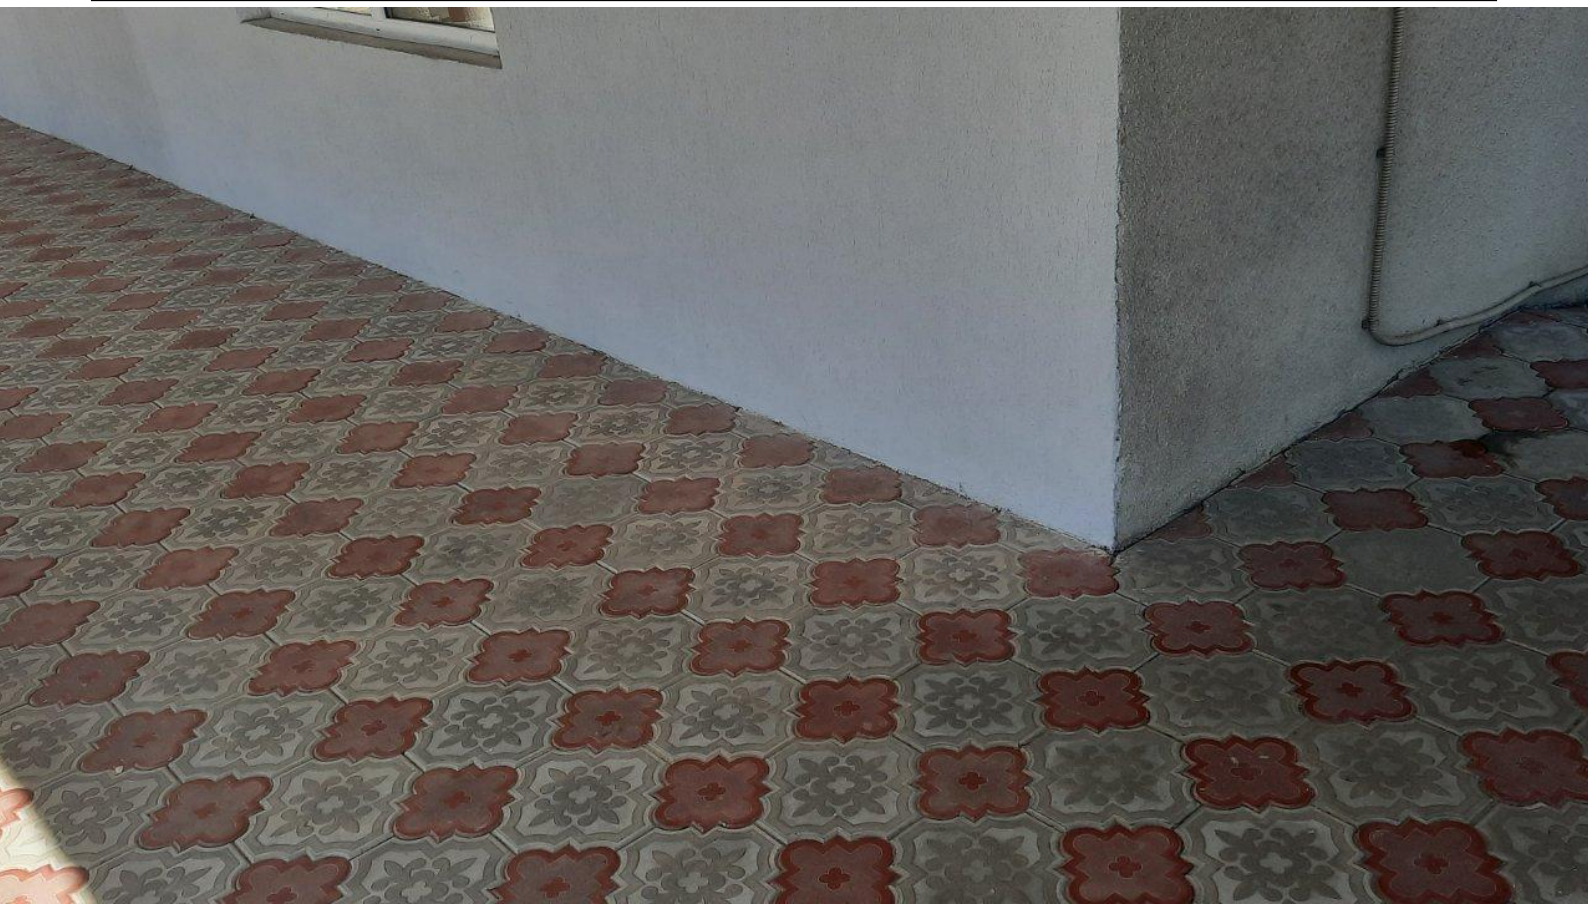
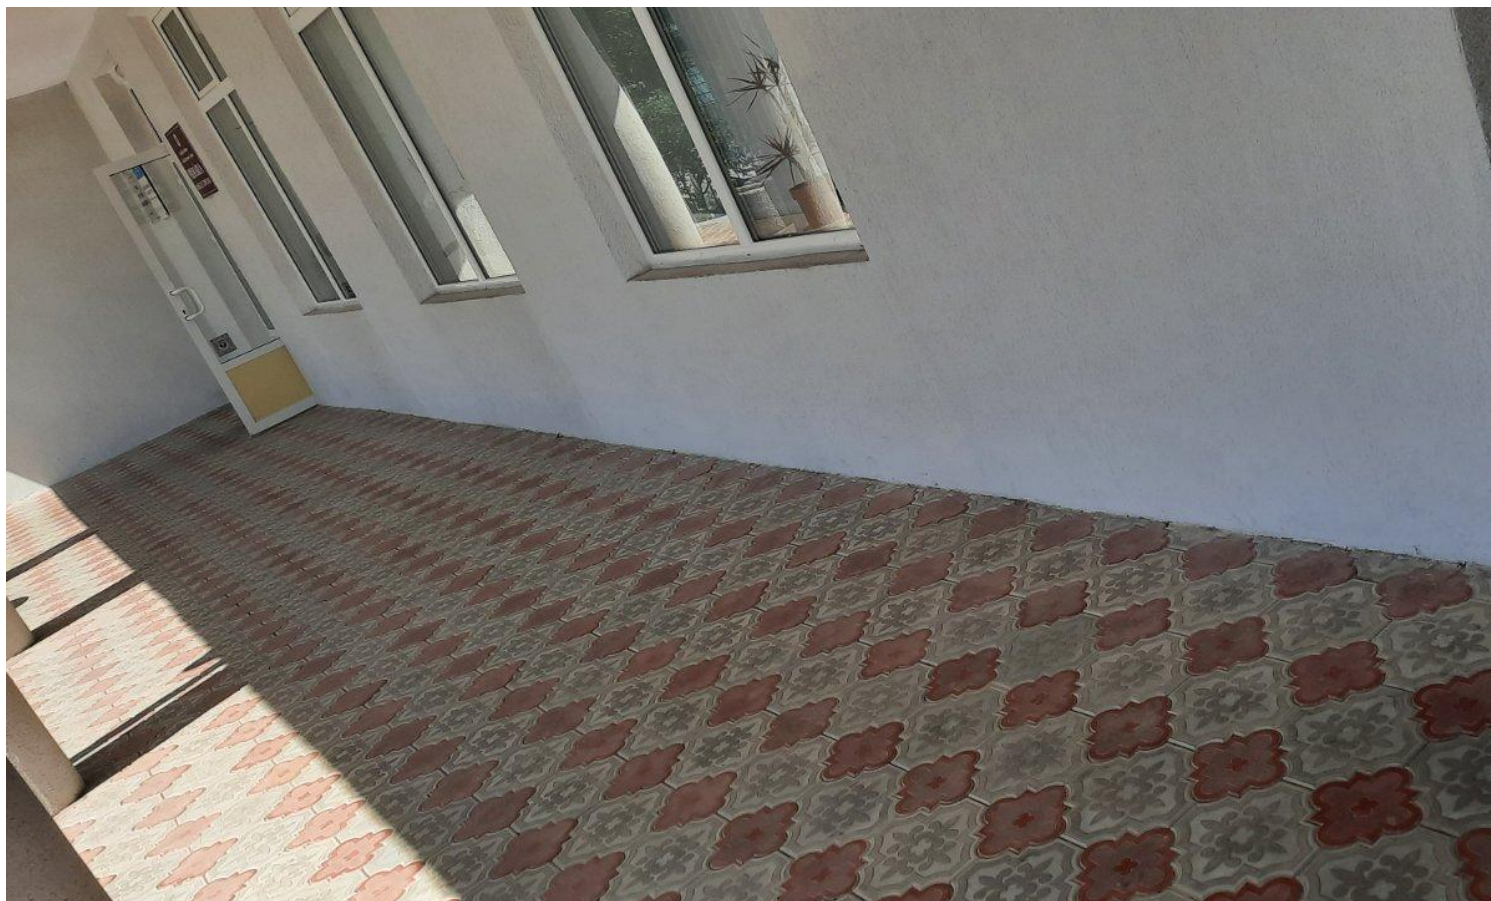
**Galerie - Intrare în clădire**

| Există rampă de acces: | Da |
| Lungimea rampei: | 120 cm |
| Lățimea rampei: | 210 cm |
| Rampa este din: | Teracotă |
| Sunt bare de suport: | Nu |
| Rampa are bară de siguranță: (din țevă sau beton, la H = 5-10 cm) | Nu |

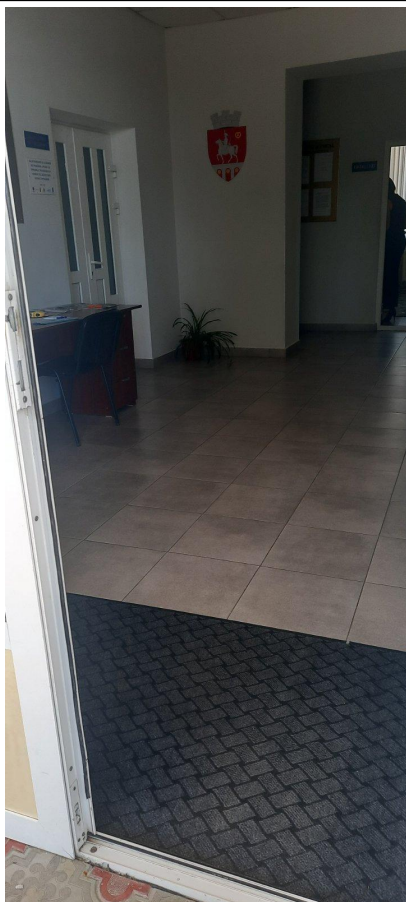
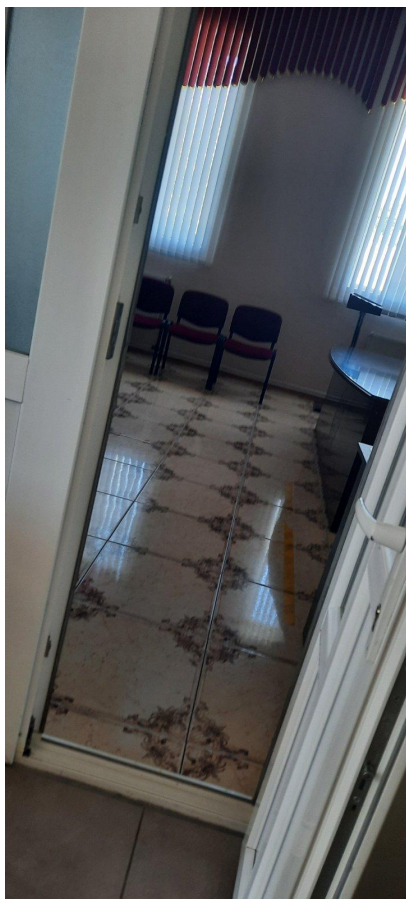
**Galerie - Uși**

| Dimensiuni ușă de intrare: | Dublă: 70 cm + 70 cm<br>Standard: lumina ușii duble trebuie să fie de minim 90 cm |
| Ușile de la intrare și din interiorul clădirii sunt dotate/marcate corespunzător cu semne contrastante: | Nu<br>Standard: este o diferență de culoare contrastantă (culori închise / culori deschise) între perete și podea |

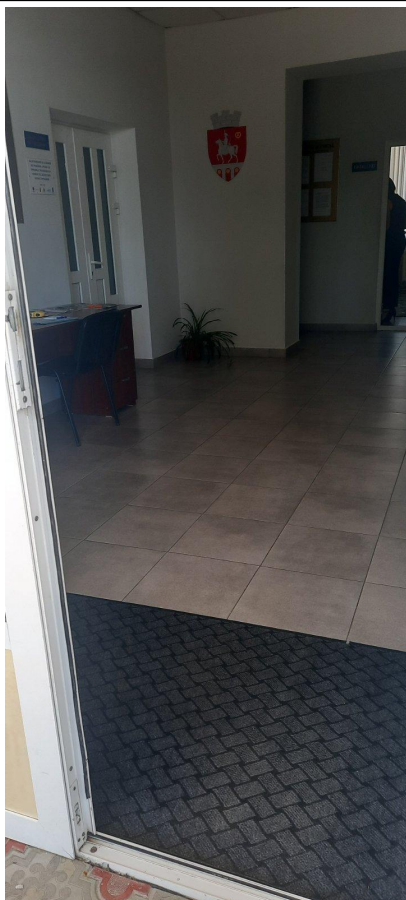
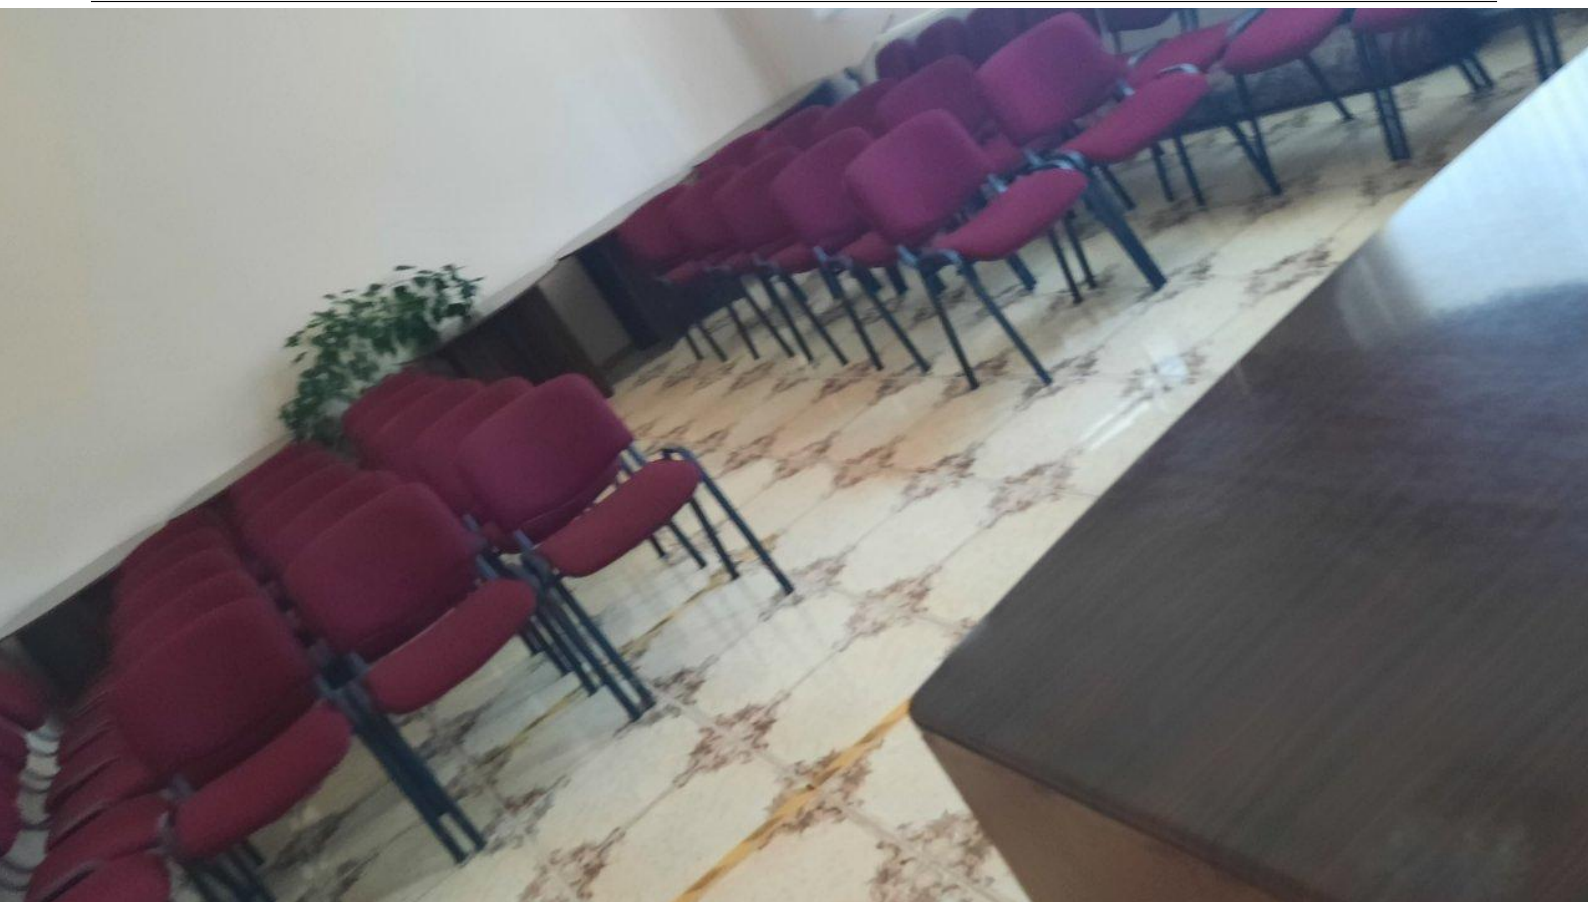
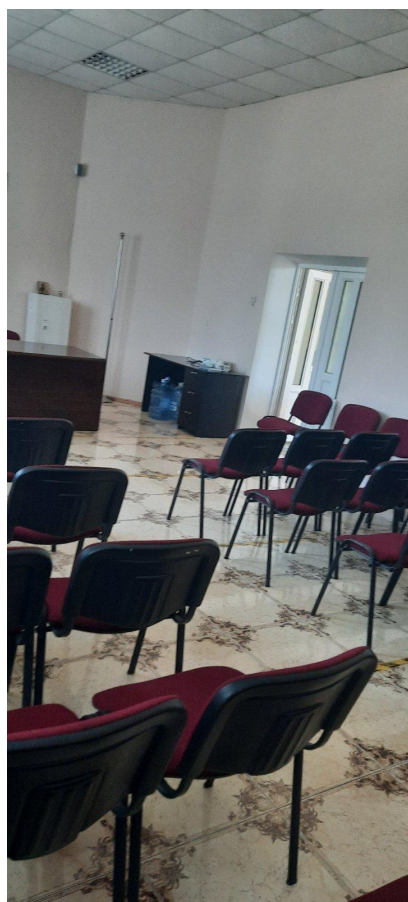
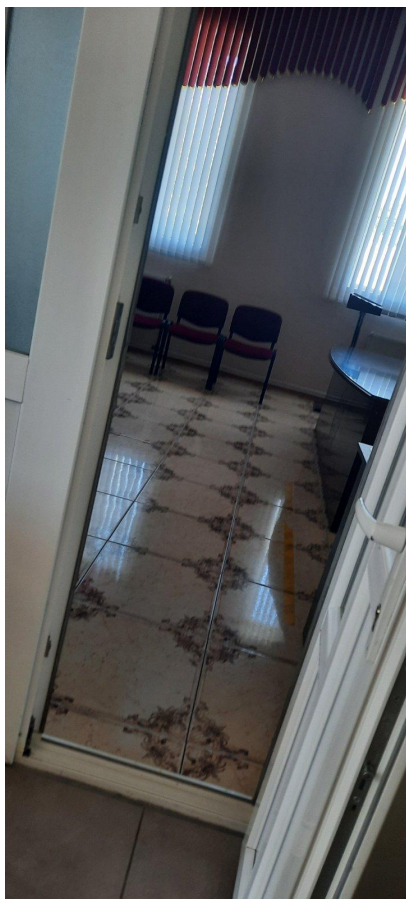
**Galerie - Coridoare**

| Lățimea coridorului (în cel mai îngust loc) este peste 150 cm? | Da |
| Suprafață alunecoasă: | Da |
| Iluminare bună (lumină de zi și lumină artificială) pe hol și pe culoarele principale: | Parțial |
