# Formular de evaluare a condițiilor de accesibilitate a clădirilor publice

| Categorii | Indicatori | Date colectate |
|---|---|---|
| Adresa, strada, nr.: | Str. Libertății, 34 Casa de Cultură Lipcani | |
| Instituția: | BESV Lipcani nr. 6/4 | |

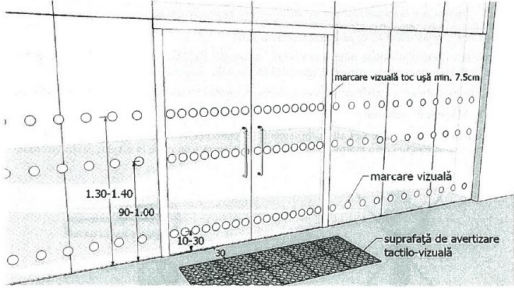
| Categorii | Indicatori | Date colectate |
|---|---|---|
| | <p>Fig. V.23. – Exemplu de conformare a suprafețelor vitrate în cadrul foi de ușă și realizarea contrastului vizual</p> <p>Fig. V.24. – Exemplu de conformare a suprafețelor vitrate în cadrul foi de ușă și realizarea contrastului vizual, atunci când ușa și suprafețele adiacente sunt vitrate</p> | |

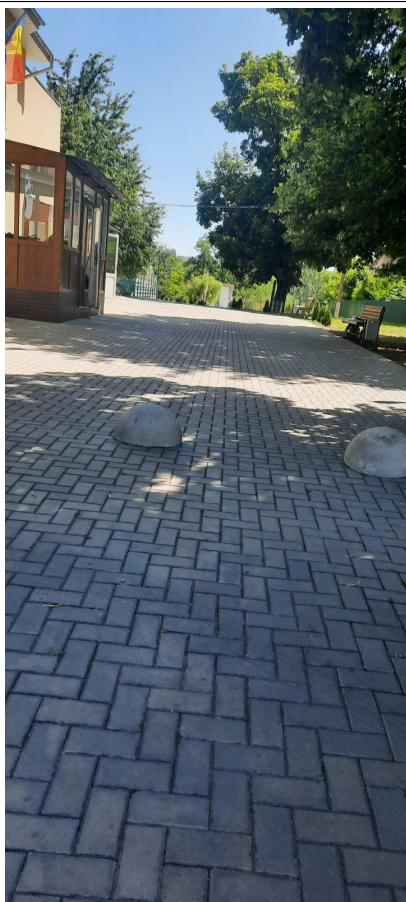
## **Galerie - Căi de acces către clădire**

| Tip înveliș: | Asfalt + Pavaj |
| Drumurile/Căile de acces sunt: | Calitative |
| Bariere (piloni și/sau bolarzi stradali, panouri publicitare): | Da, 2 bariere , înălțimea:30 cm |

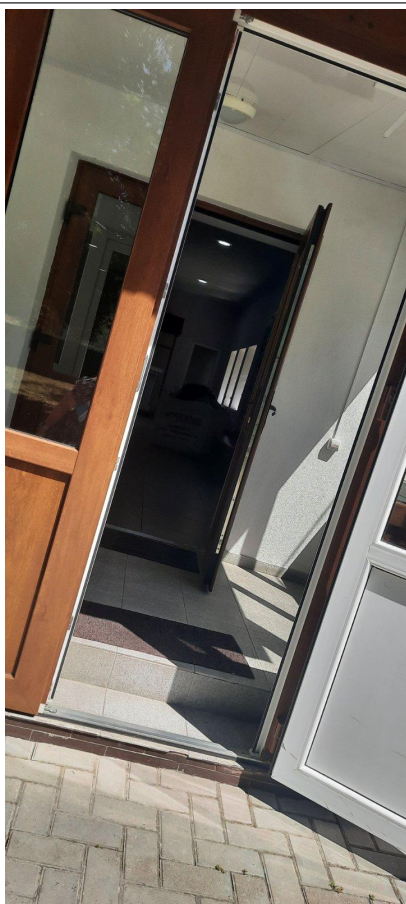
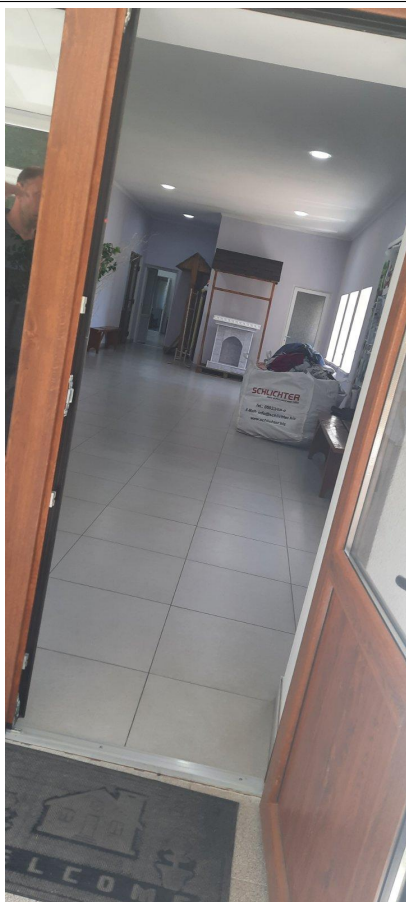
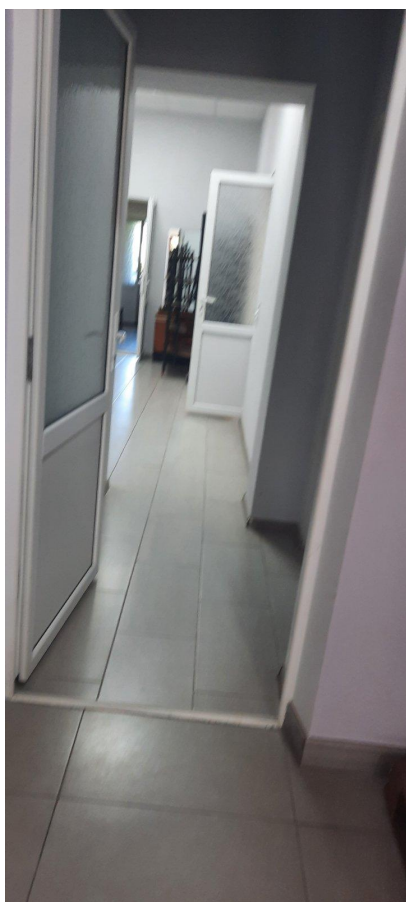
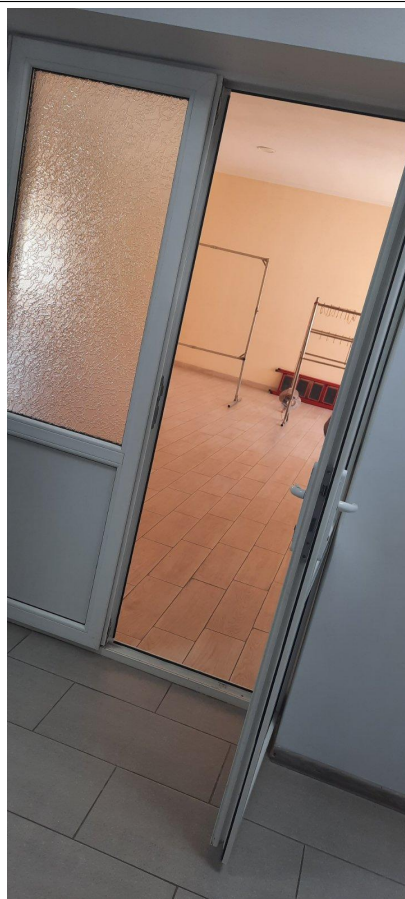
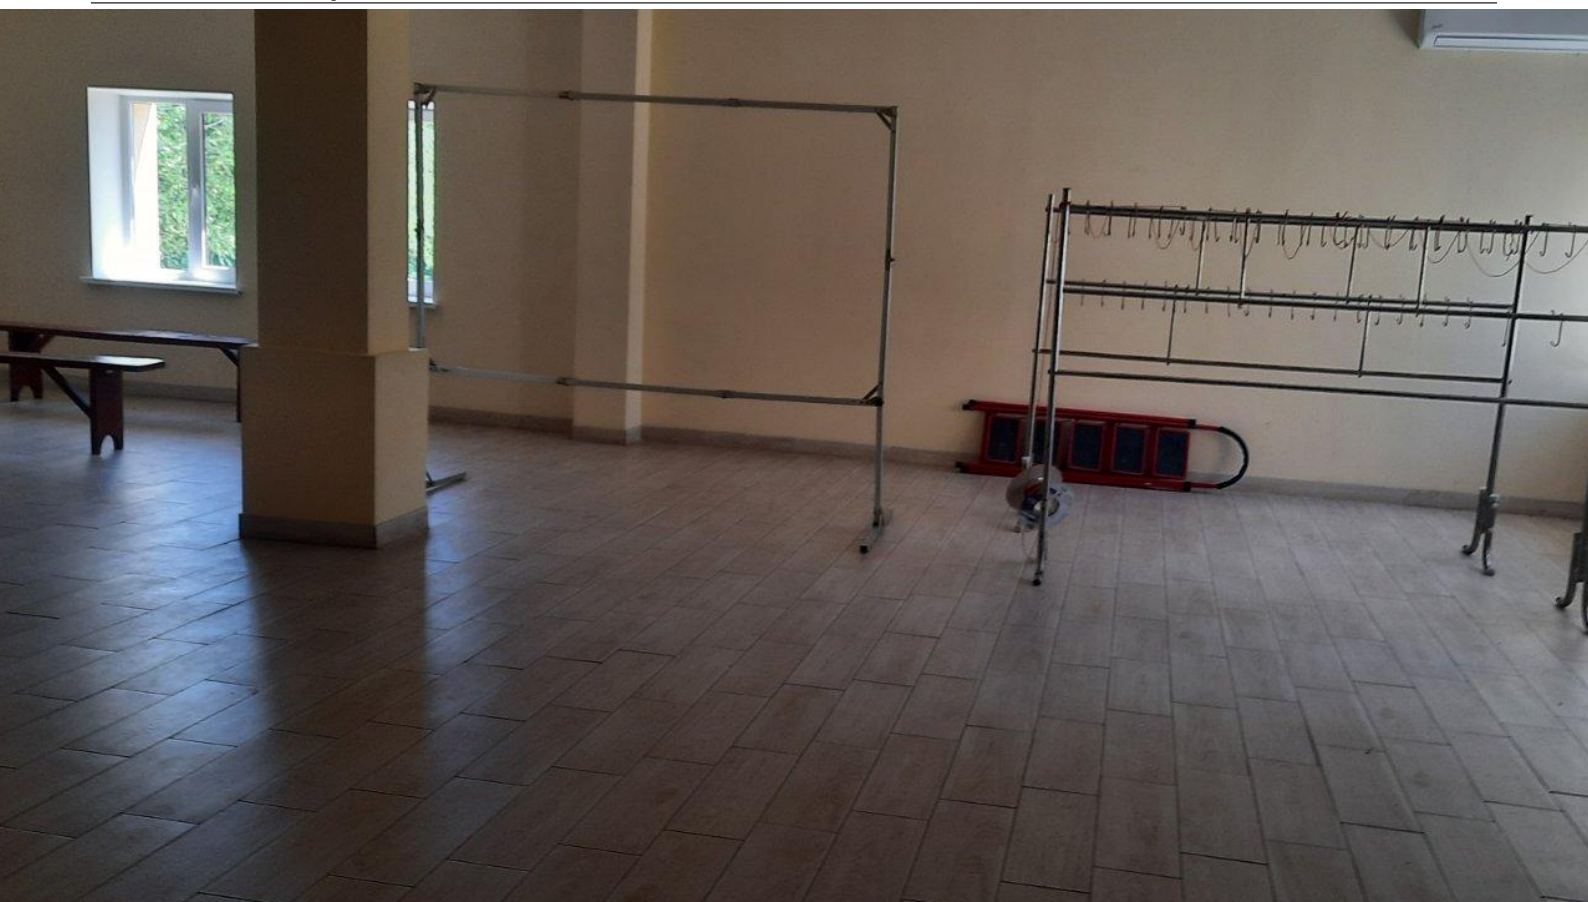
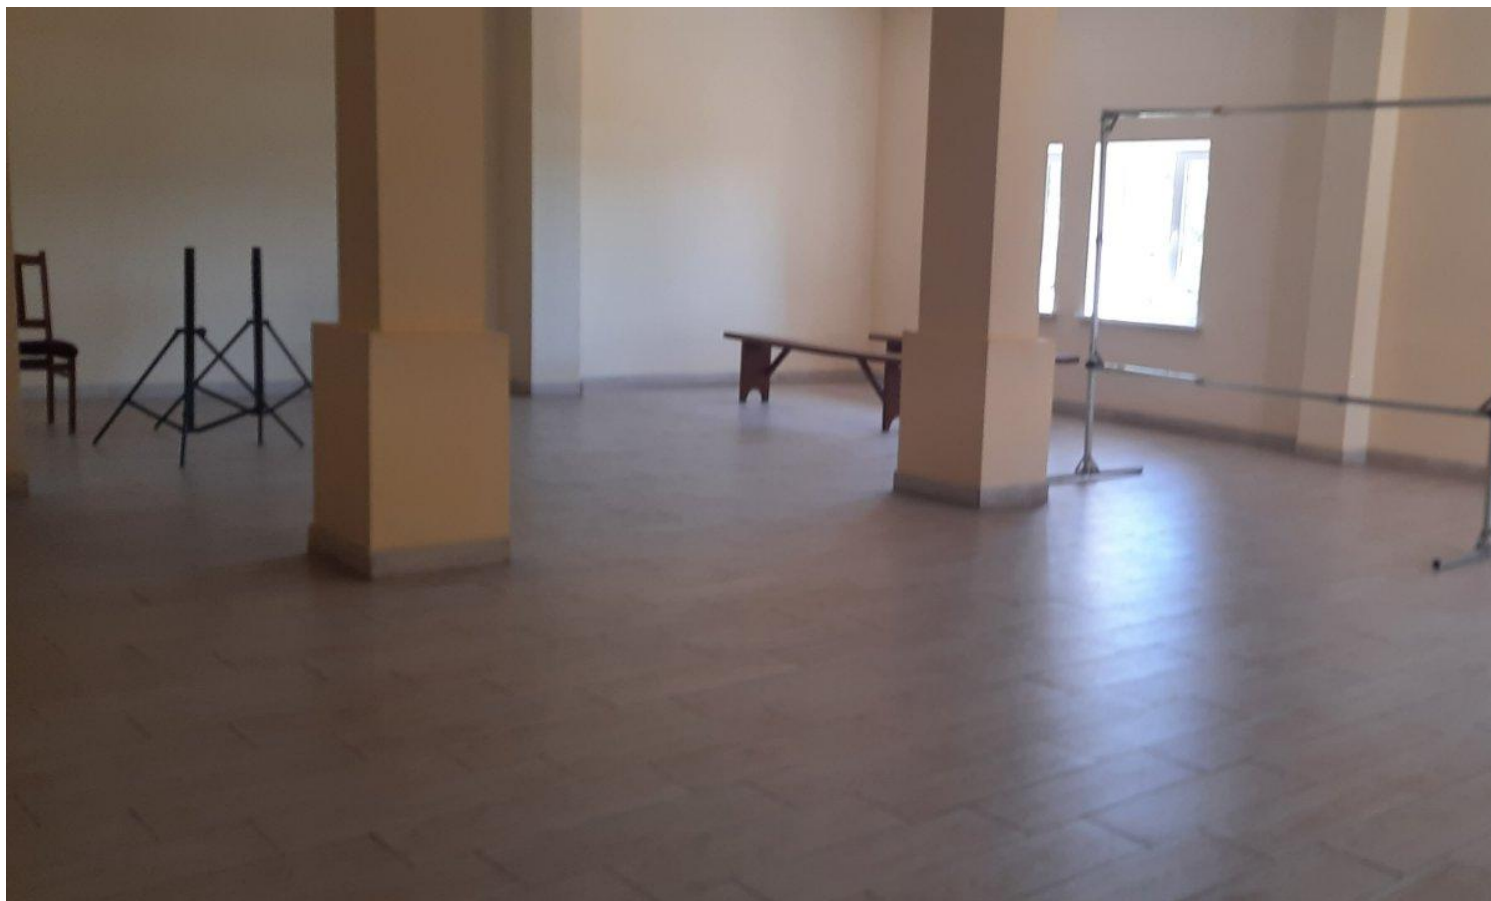
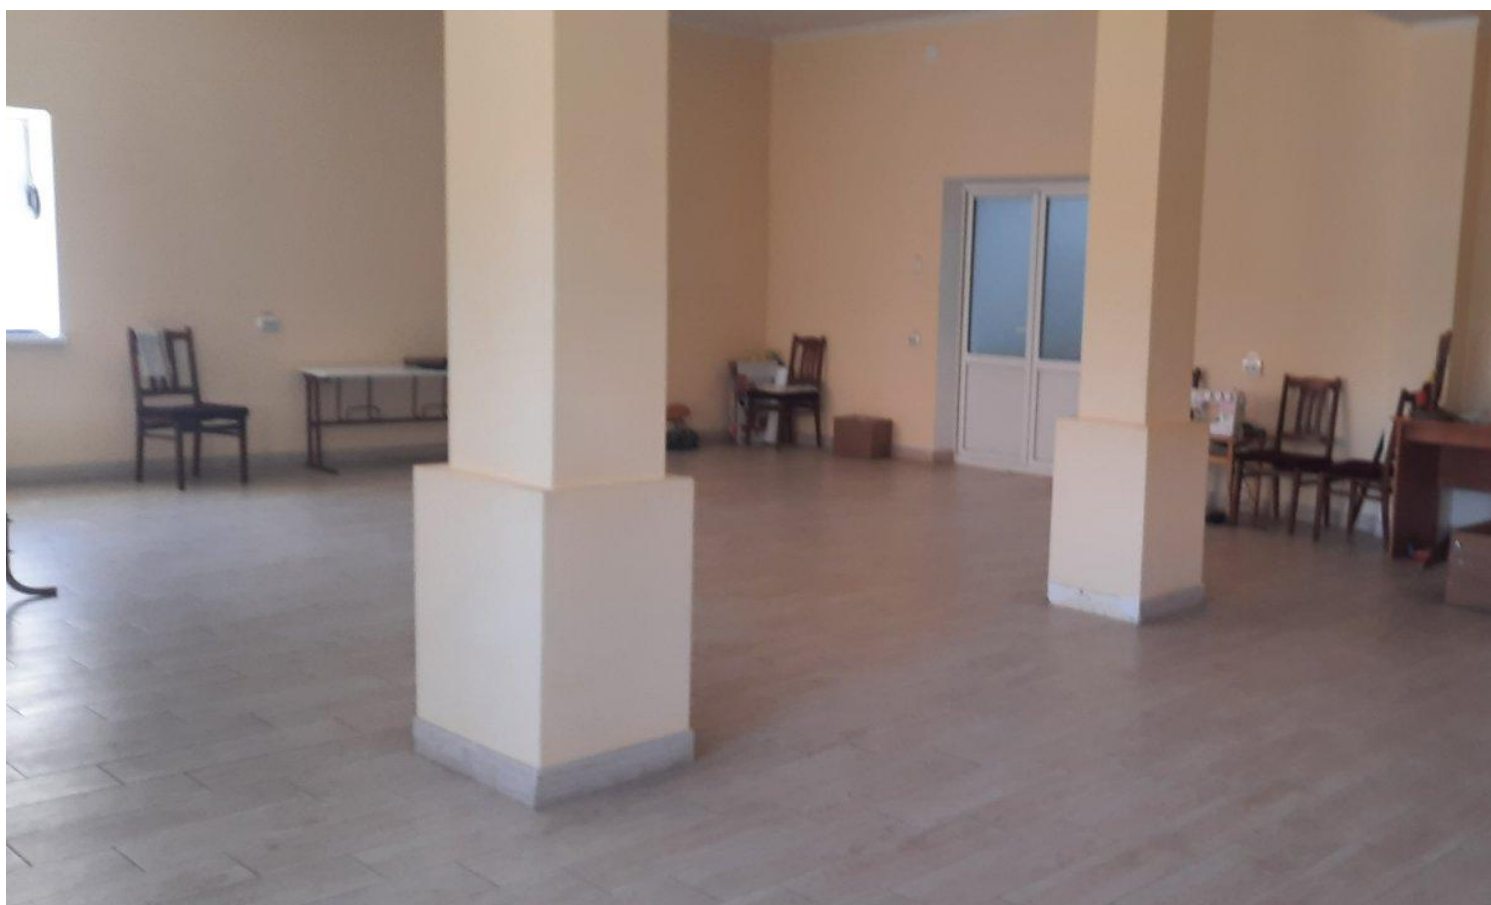
## **Galerie - Intrare în clădire**

| Dimensiuni ușă de intrare: | Dublă: 71 cm + 62 cm<br>Standard: lumina ușii duble trebuie să fie de minim 90 cm<br>Ușa mică din cea dublă se deschide |
| Prag ușă de intrare: | Un prag cu înălțimea: 14 cm<br>Standard: pragul trebuie să fie de maxim 2 cm |
| Praguri de la ușile de interior: | Prag 1 cu înălțimea: 9 cm<br>Standard: pragul trebuie să fie de maxim 2 cm |
| Ușile de la intrare și din interiorul clădirii sunt dotate/marcate corespunzător cu semne contrastante: | Nu<br>Standard: este o diferență de culoare contrastantă (culori închise / culori deschise) între perete și podea |
