# Formular de evaluare a condițiilor de accesibilitate a clădirilor publice

| Categorii | Indicatori | Date colectate |
|---|---|---|
| Adresa, strada, nr.: | str. Gurie Grosu, nr.4 | |
| Instituția: | BESV 1/125, IPLT "Mihai Viteazu", or.Chisinau | |

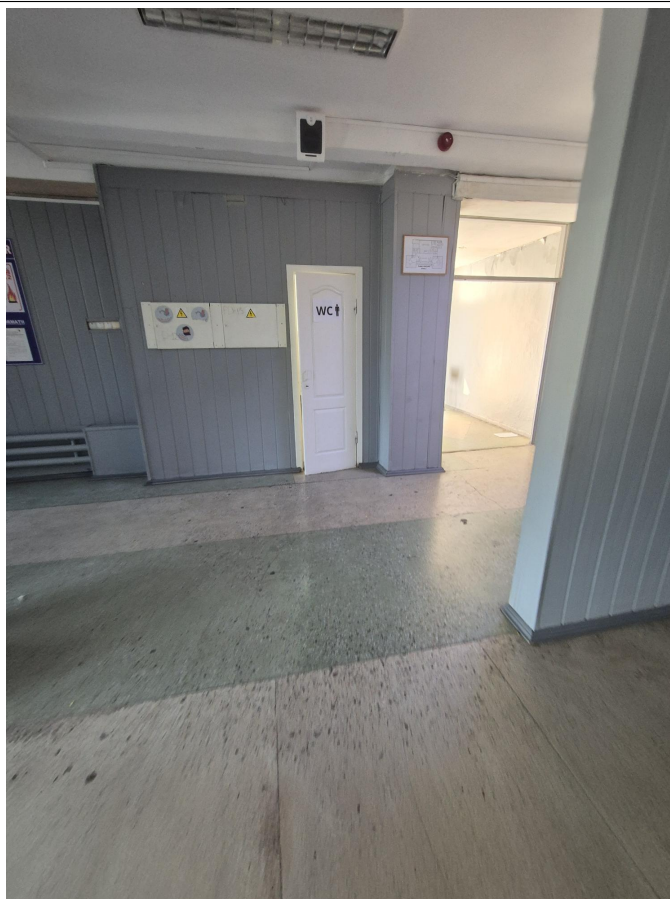
## Galerie - Coridoare

| Pardoseala/podeaua în coridor este suprafață accesibilă: | Nu |
| Suprafață alunecoasă: | Da |

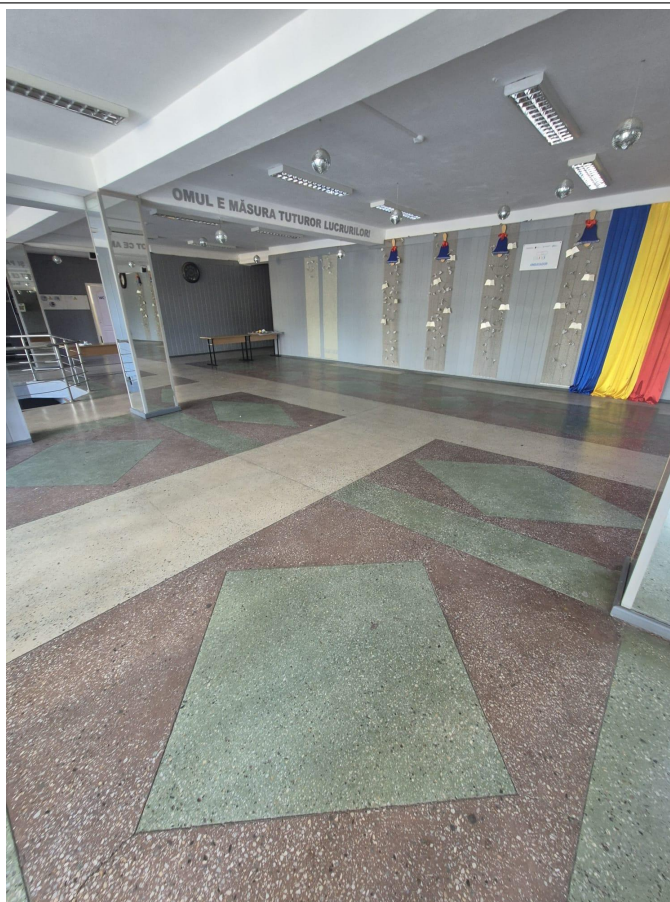
## Galerie - Sala de prestare a serviciului

| În sală este spațiu de manevră pentru un scaun rulant cu diagonală minimă de 140 cm: | Da |
| Spațiul interior este suficient iluminat: | Da |
| Culori contrastante pentru sală: | Da<br>Standard: este o diferență de culoare contrastantă (culori închise / culori deschise) între perete și podea |
