# Formular de evaluare a condițiilor de accesibilitate a clădirilor publice

Data: **10-06-2025**

Echipa de evaluare: **Vendan Service SRL, Monitor de accesibilitate**

| Categorii | Indicatori | Date colectate |
|---|---|---|
| Instituția: | BESV nr.1/130 (CENTRU), Creșa-grădiniță nr. 59, Drumul Viilor nr. 42/4 | |

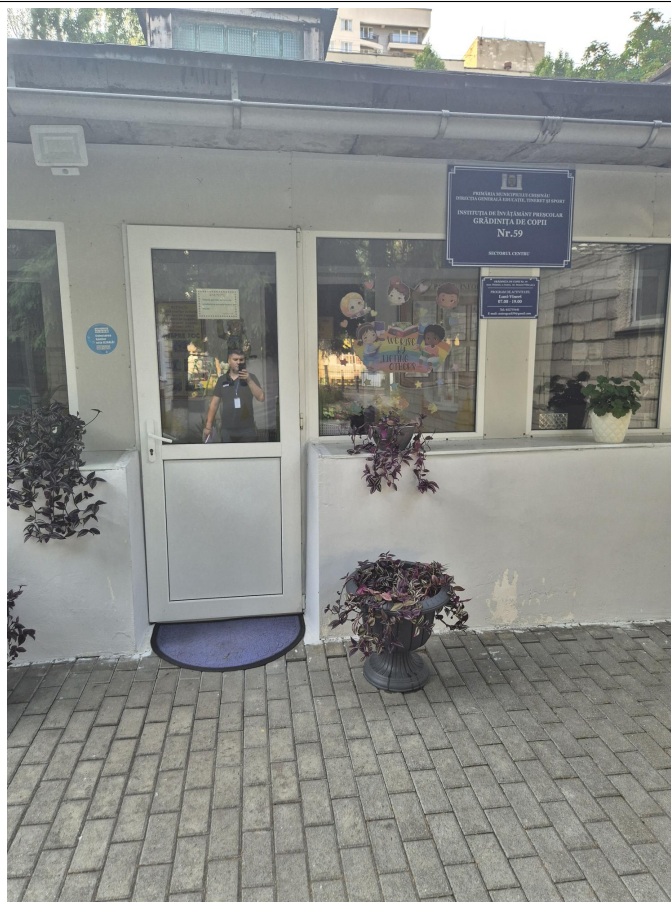
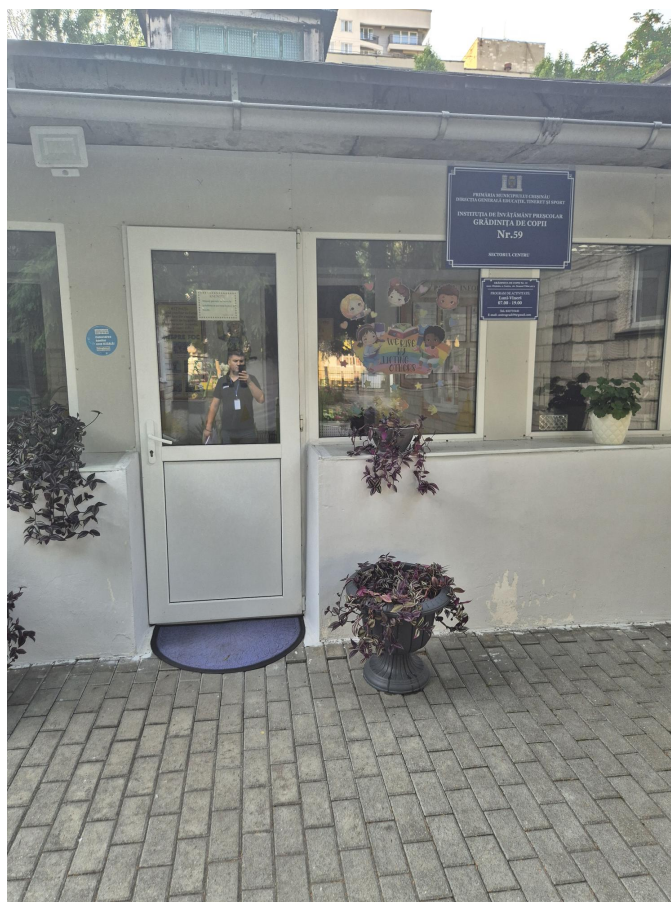
## Galerie - Uși

| Dimensiuni ușă de intrare: | Simplă: 85 cm<br>Standard: trebuie să fie de minim 90 cm |
| Prag ușă de intrare: | Prag exterior și interior cu înălțimile: 2 + 2 cm<br>Standard: pragul trebuie să fie de maxim 2 cm |
| Ușile de la intrare și din interiorul clădirii sunt dotate/marcate corespunzător cu semne contrastante: | Nu<br>Standard: este o diferență de culoare contrastantă (culori închise / culori deschise) între perete și podea |

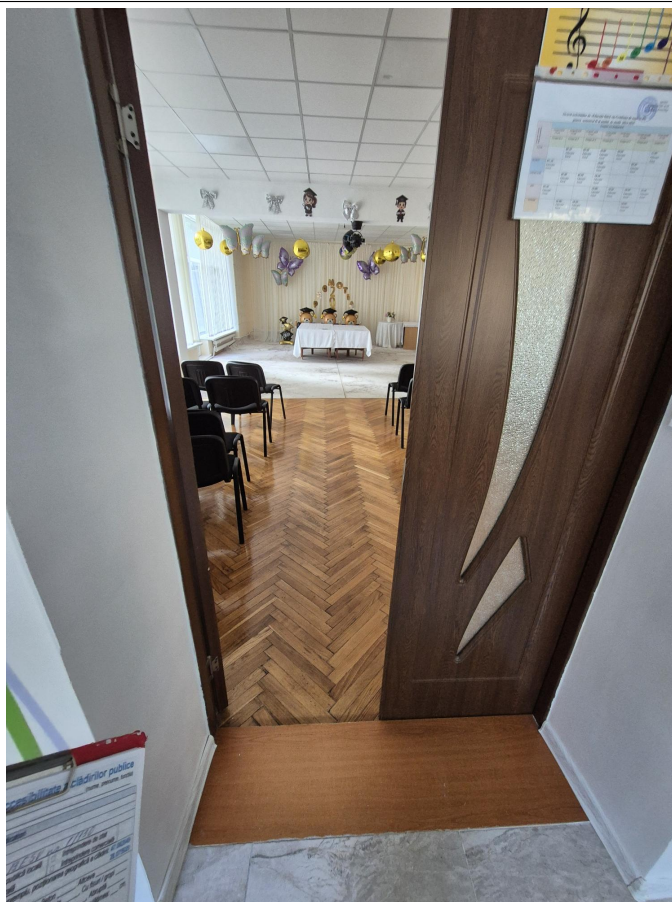
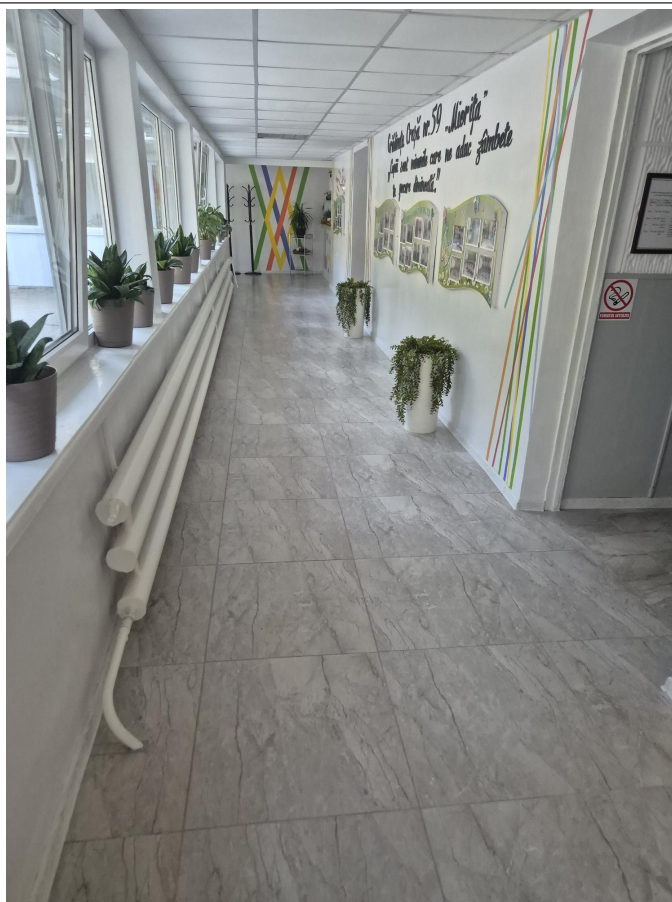
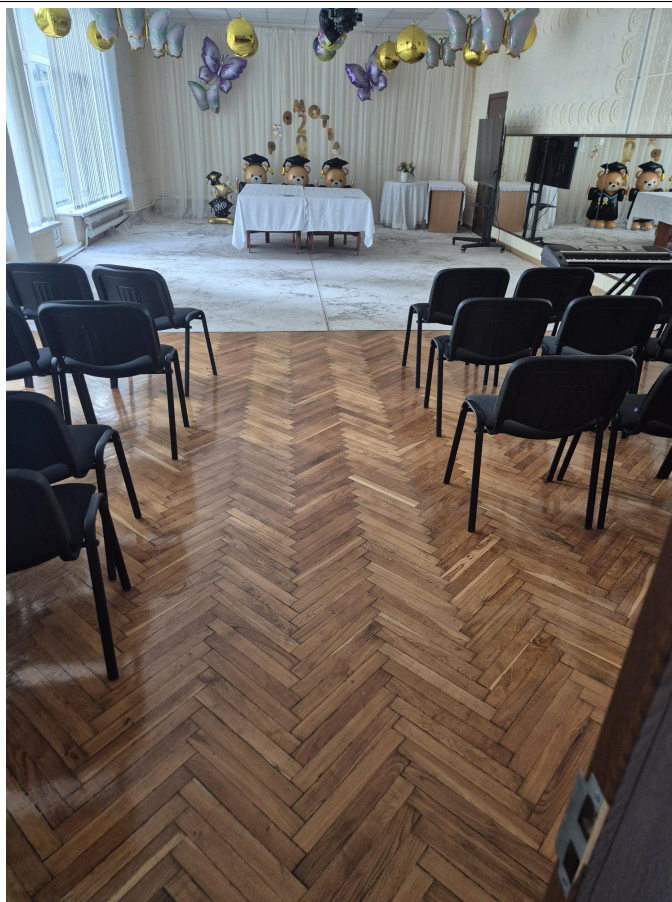
## Galerie - Coridoare

| Lățimea coridorului (în cel mai îngust loc) este peste 150 cm? | Da |
| Culori contrastante (este o diferență de culoare contrastantă (culori închise / culori deschise) între perete și podea): | Da |
