# Formular de evaluare a condițiilor de accesibilitate a clădirilor publice

Data: **10-06-2025**

Echipa de evaluare: **Vendan Service SRL, Monitor de accesibilitate**

| Categorii | Indicatori | Date colectate |
|---|---|---|
| Instituția: | BESV nr.1/129 (CENTRU), IPLT „Academicianul C. Sibirski”, str. Lech Kaczynski nr.4 | |

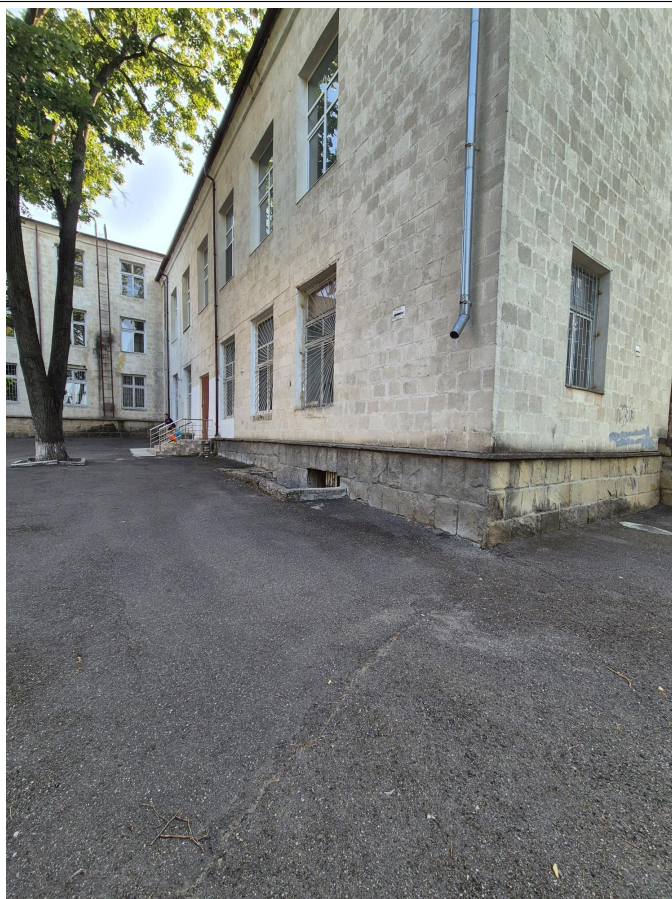
## **Galerie - Căi de acces către clădire**

| Tip înveliș: | Asfalt |
| Drumurile/Căile de acces sunt: | Calitative |
| Trotuare: | Nu |
| Poartă intrare: | Da, are lățimea: 120 cm |
| Nivel: | Orizontal |

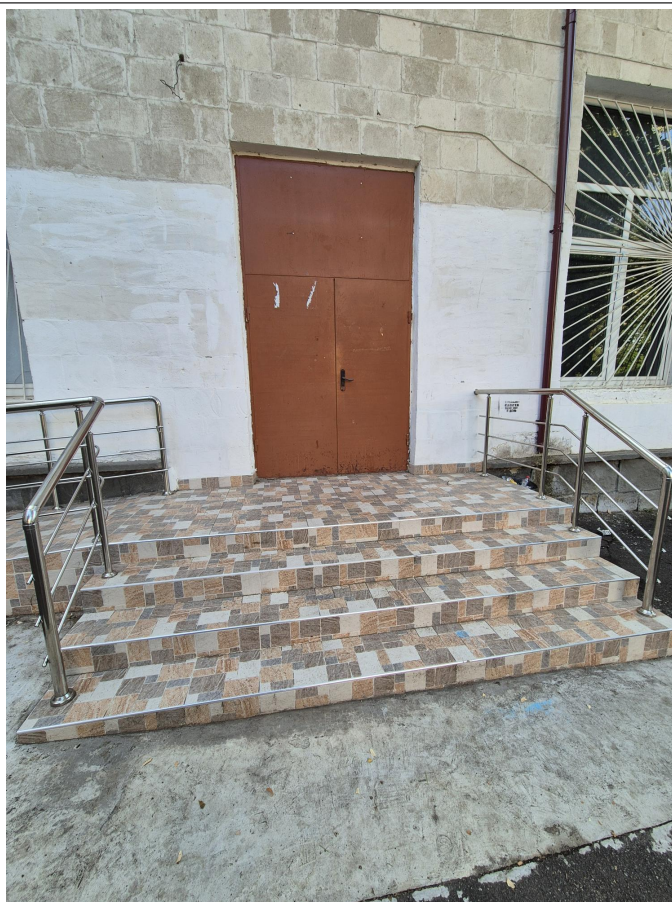
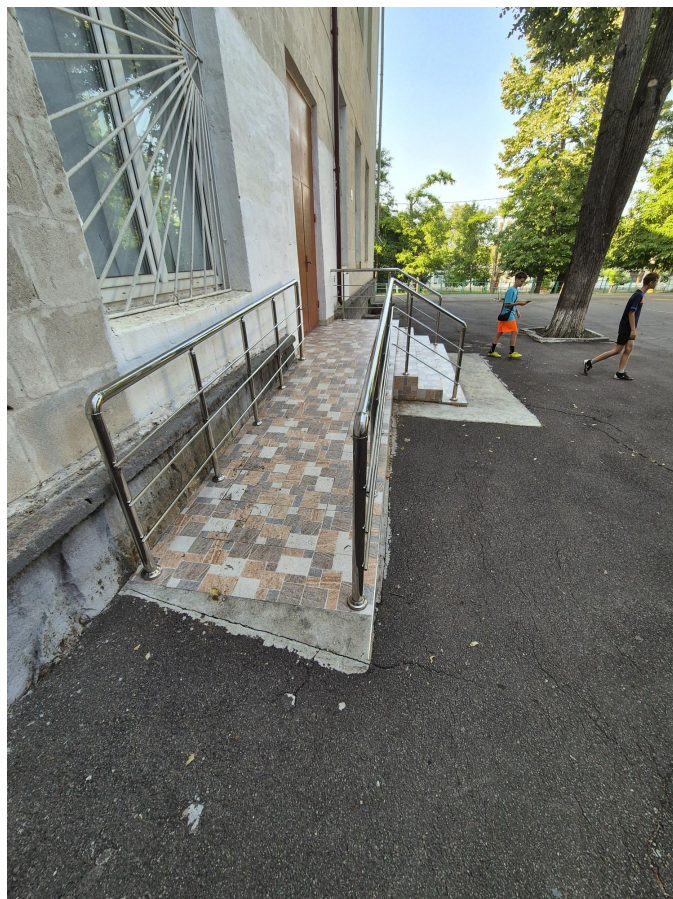
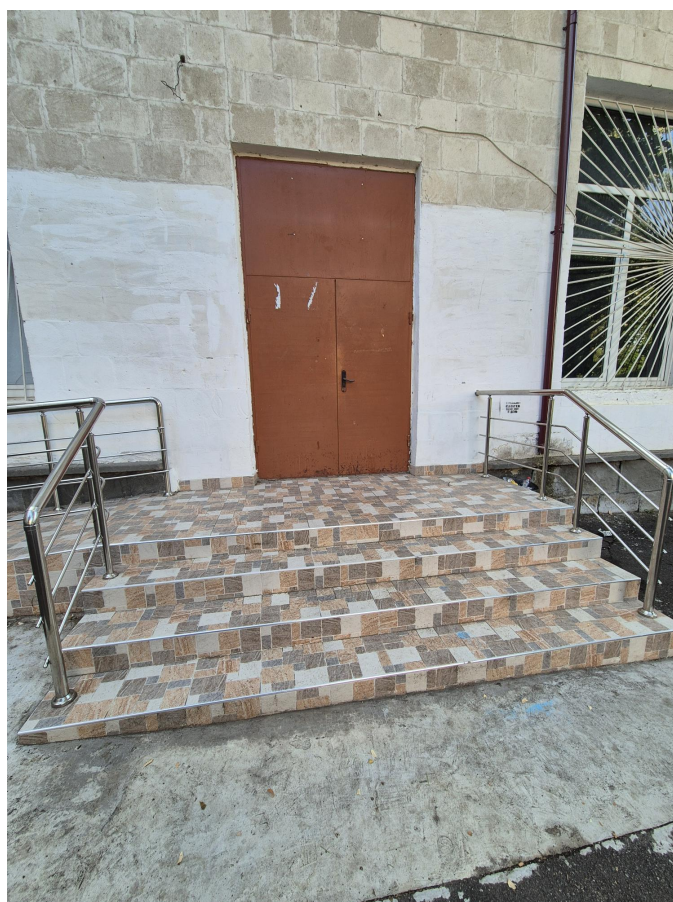
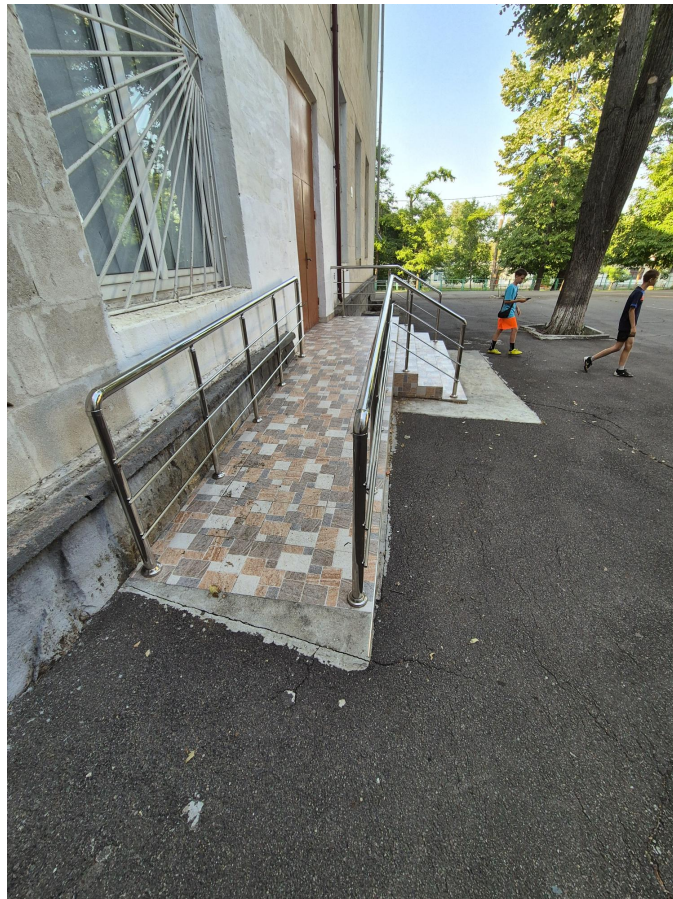
## **Galerie - Intrare în clădire**

| Intrarea în clădire este la nivelul solului: | Nu |
| La intrare sunt trepte: | Da, 4 trepte , Înălțime totală a treptelor/scărilor (cm)15 cm |
| Înălțimea pragului ușii (de la nivelul solului până la nivelul superior al pragului): | 60 cm<br>Standard: Se aplica regula de 1:12 |
| Dacă există trepte, sunt semnalate treptele cu elemente contrastante și/sau tactile: | Nu<br>Standard: prima și ultima treaptă trebuie semnalate în culori contrastante |
| Există rampă de acces: | Da |
| Lungimea rampei: | 340 cm |
| Lățimea rampei: | 118 cm |
| Sunt bare de suport: | Da<br>Barele au un rând. Înălțimea barele de sus: 94 |

| Dimensiuni ușă de intrare: | Dublă: 80 cm + 80 cm<br>Standard: lumina ușii duble trebuie să fie de minim 90 cm<br>Ușa mică din cea dublă se deschide |
| Prag ușă de intrare: | Prag exterior și interior cu înălțimile: 2 + 2 cm<br>Standard: pragul trebuie să fie de maxim 2 cm |
| Ușile de la intrare și din interiorul clădirii sunt dotate/marcate corespunzător cu semne contrastante: | Nu<br>Standard: este o diferență de culoare contrastantă (culori închise / culori deschise) între perete și podea |
