# Formular de evaluare a condițiilor de accesibilitate a clădirilor publice

| Categorii | Indicatori | Date colectate |
|---|---|---|
| Adresa, strada, nr.: | str. C. Brancusi nr. 133 | |
| Instituția: | BESV 1/43 (gradinita nr. 112) | |

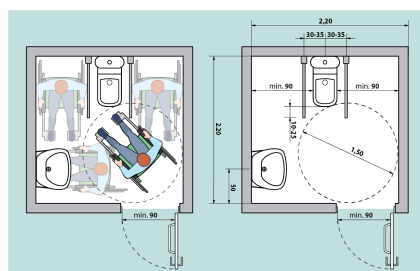
Fig. V.42a Amplasarea unei cabine WC adaptate - tip A

| Ușa de intrare WC interior, lățime: | 54 cm<br>Standard: ușa trebuie să fie de minim 90 cm |
| Prag ușă de intrare: | Prag cu înălțimea: 9 cm<br>Standard: maxim 2 cm |
| Dimensiuni grup sanitar: | 136 cm x 183 cm<br>Standard: minim 160 x 180 cm |
| Vasul WC are bare de suport: | Nu |
| Lavoar/chiuveță: | Da , înălțimea de: 74 cm<br>Standard: h - 85 cm |

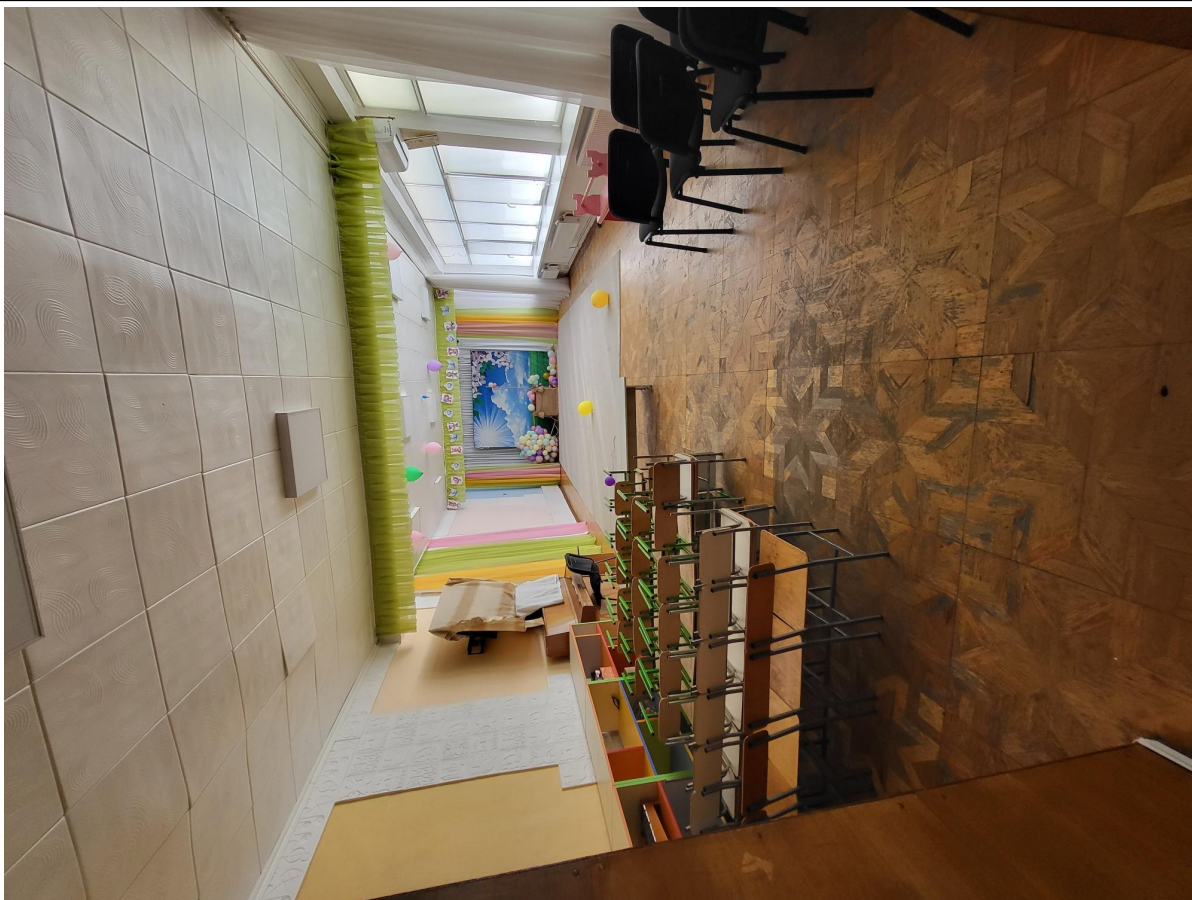
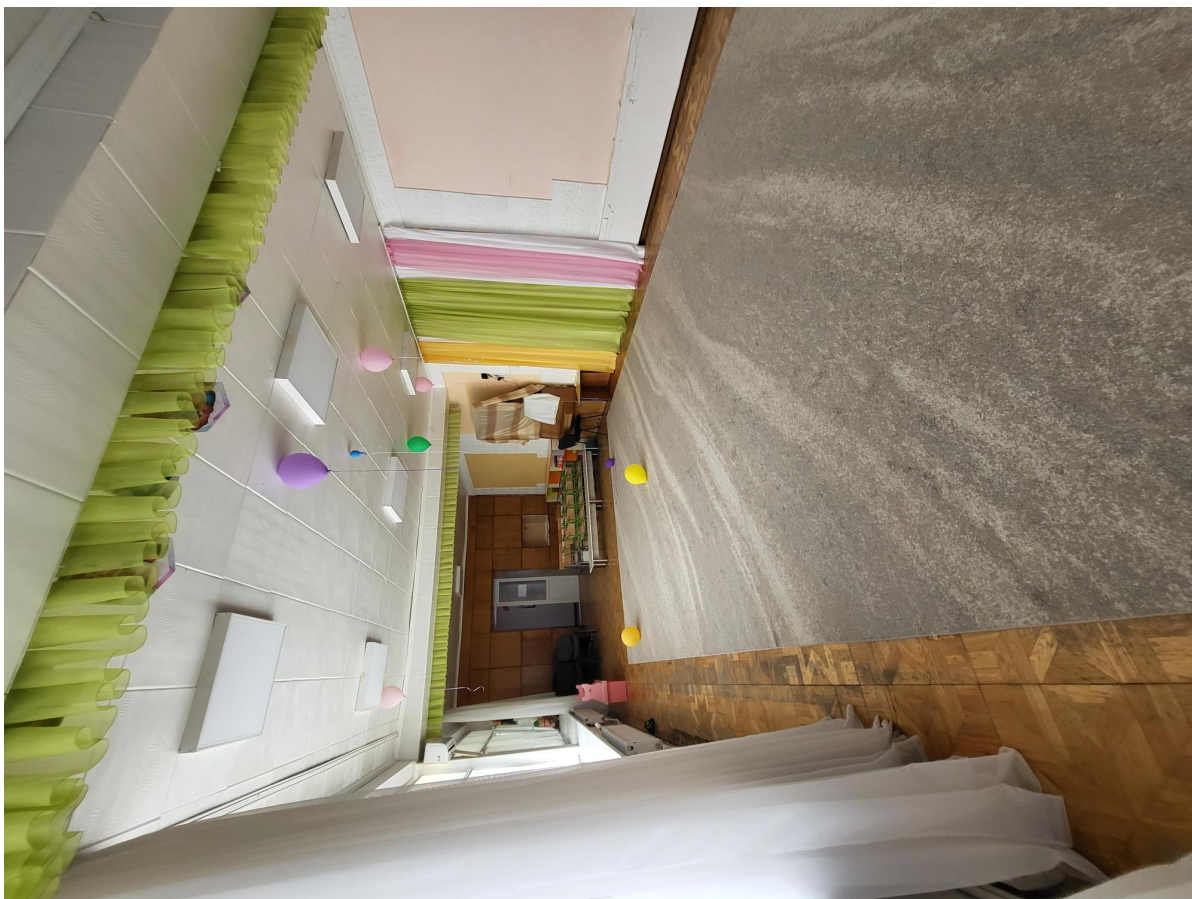
**Galerie - Sala de prestare a serviciului**

| Este la nivel de: | Parter |
| În sală este spațiu de manevră pentru un scaun rulant cu diagonala minimă de 140 cm: | Da |

| Categorii | Indicatori | Date colectate |
|---|---|---|
| | Culori contrastante pentru sală: | Da<br>Standard: este o diferență de culoare contrastantă (culori închise / culori deschise) între perete și podea |

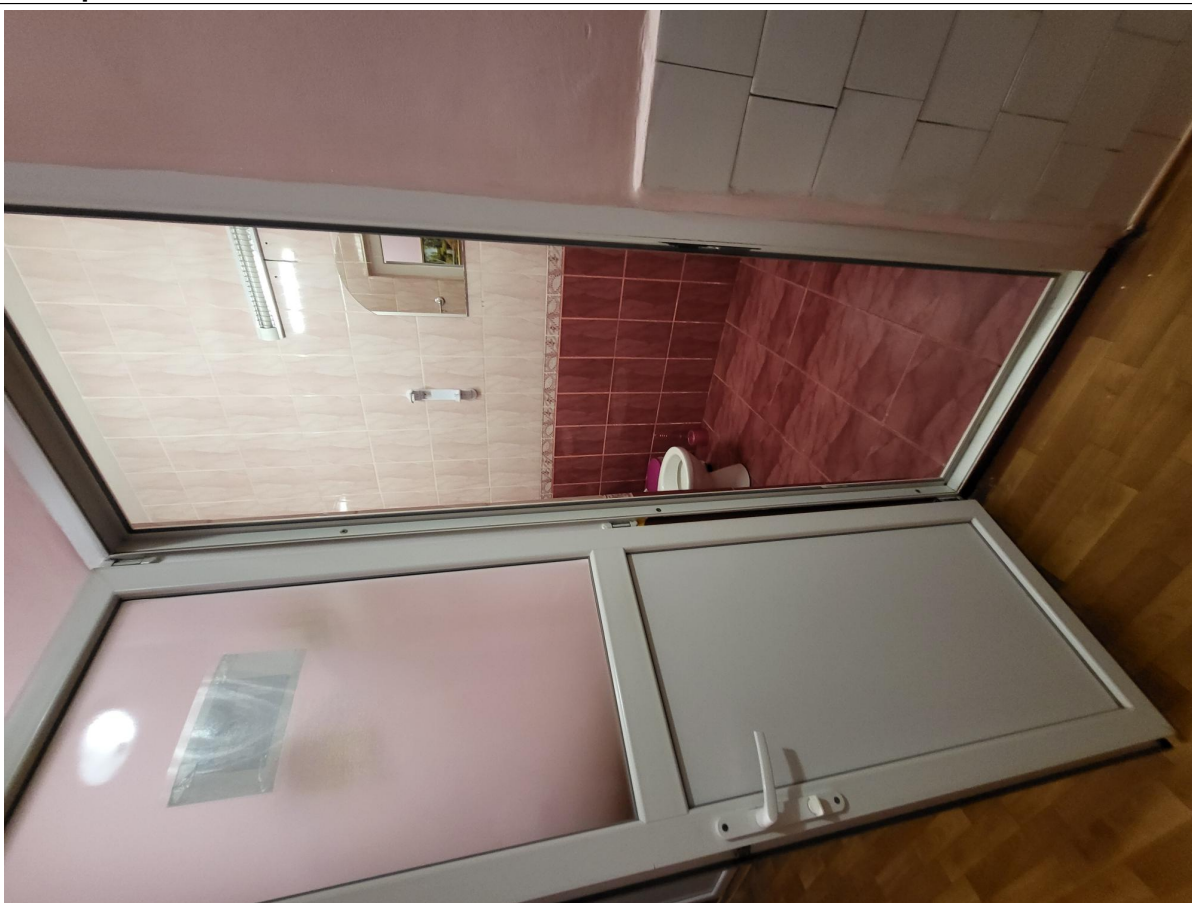
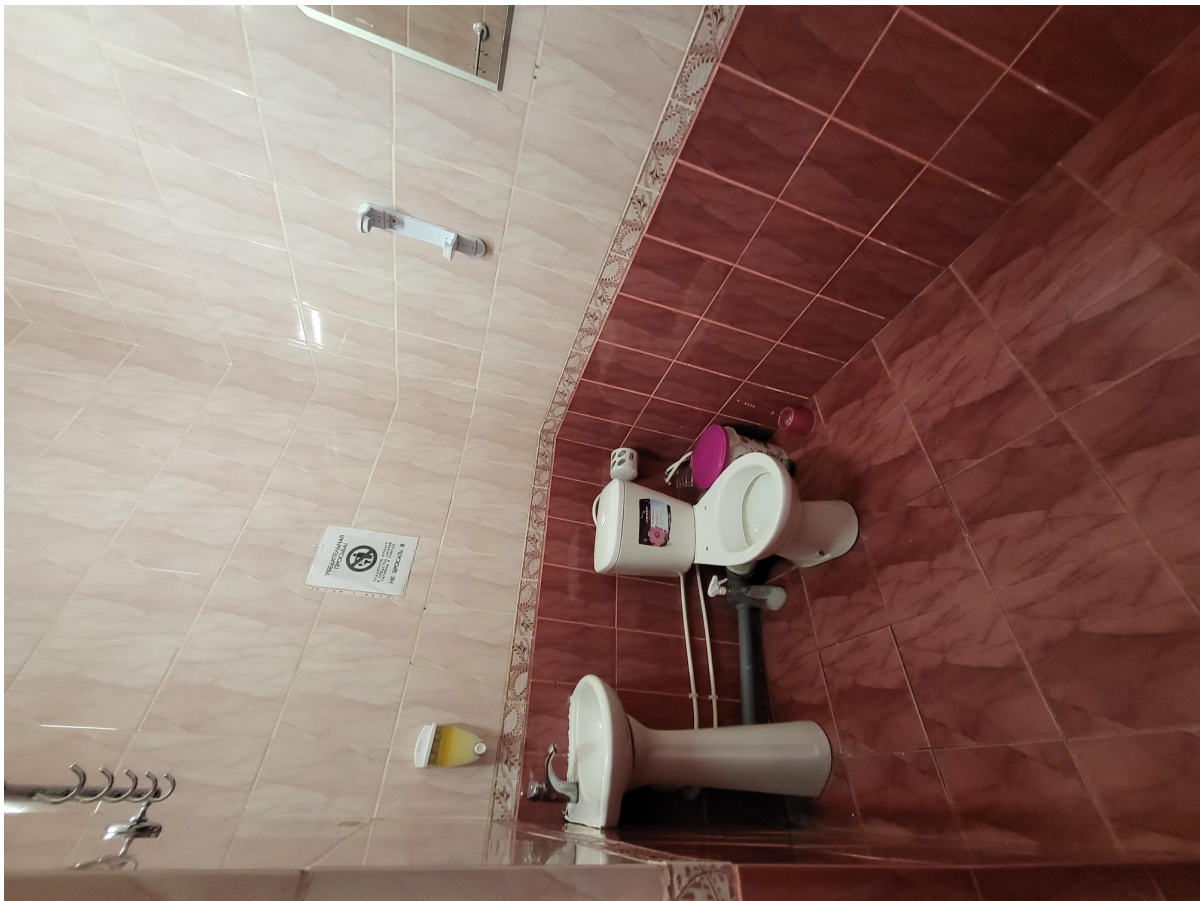
**Galerie - Grup sanitar**

| Este spațiu liber sub lavoar: | Nu |
| În toaletă sau cabine există cuier pentru haine: | Da , la înălțimea de: 156 cm<br>Standard: maxim 130 cm |
