# Formular de evaluare a condițiilor de accesibilitate a clădirilor publice

| Categorii | Indicatori | Date colectate |
|---|---|---|
| Localitate, raion: | Lucaseuca (Orhei) | |
| Instituția: | BESV - 25/69 (Casa de cultură) | |

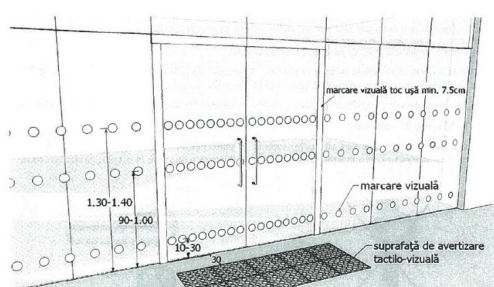
Fig. V.24. – Exemplu de conformare a suprafețelor vitrate în cadrul foii de ușă și realizarea contrastului vizual, atunci când ușa și suprafețele adiacente sunt vitrate

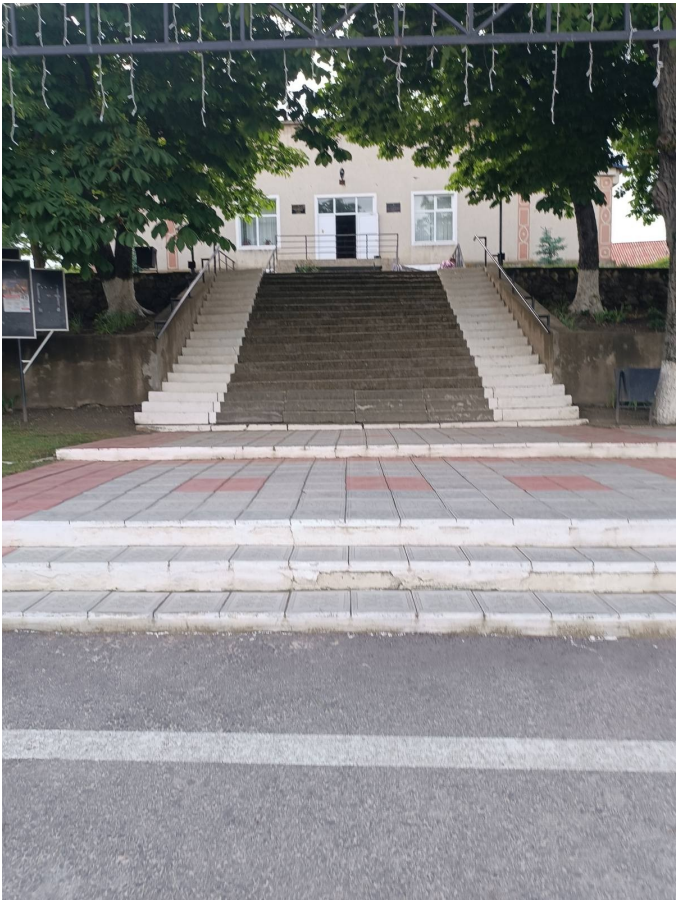
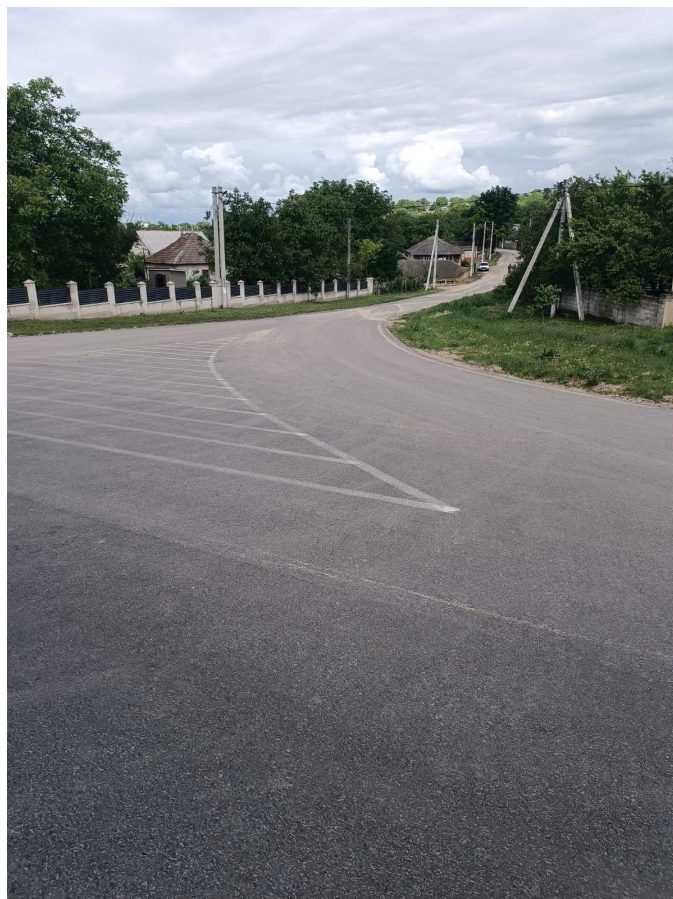
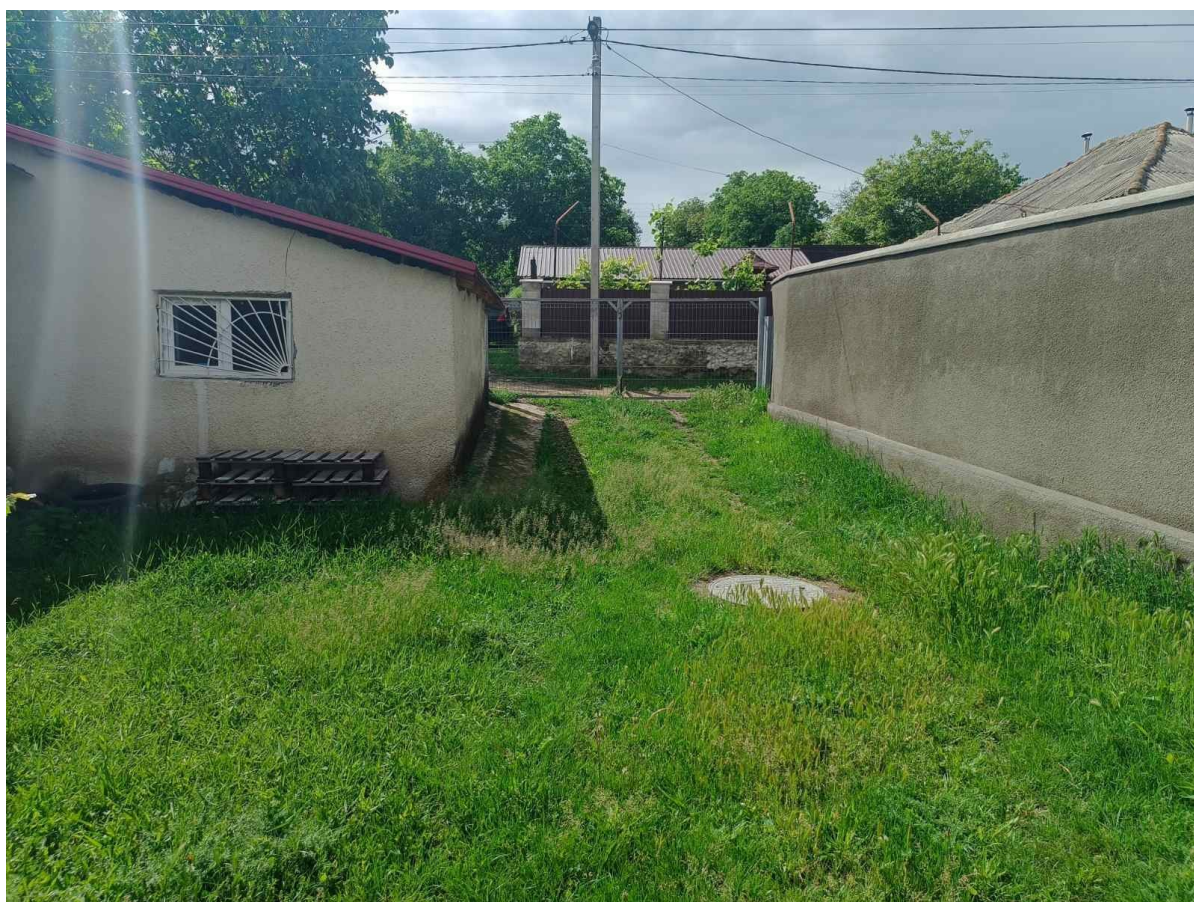
Galerie - Căi de acces către clădire

| Tip înveliș: | Asfalt |
| Drumurile/Căile de acces sunt: | Calitative |
| Scări/Trepte: | Da, scări/trepte , înălțimea:260 cm |

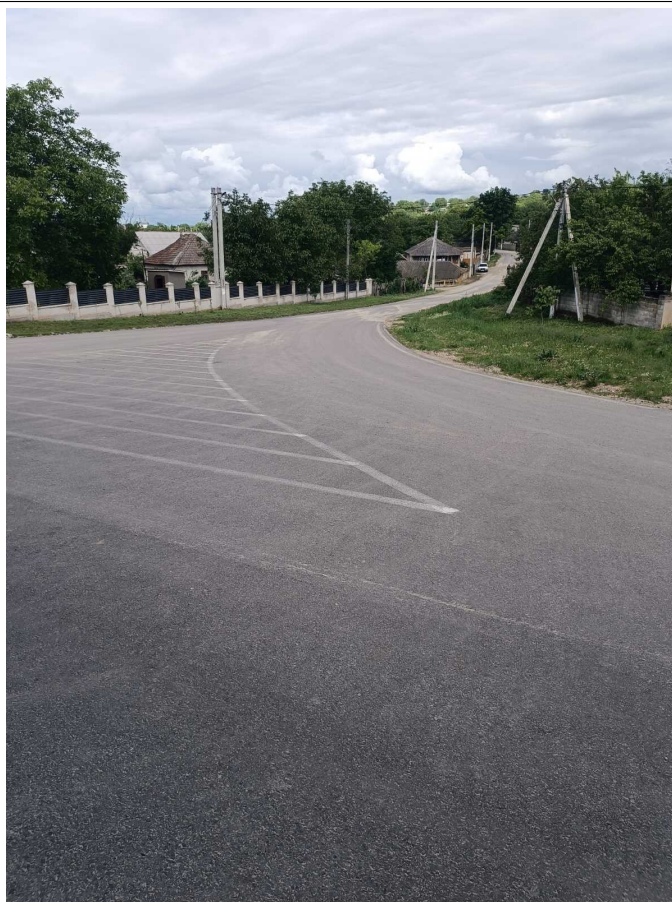
## **Galerie - Loc de parcare**

| Parcare obișnuită: | Nu , dar există loc unde poate fi amenajată parcare |
| Locuri de parcare amenajate pentru persoanele cu dizabilități: | Nu |

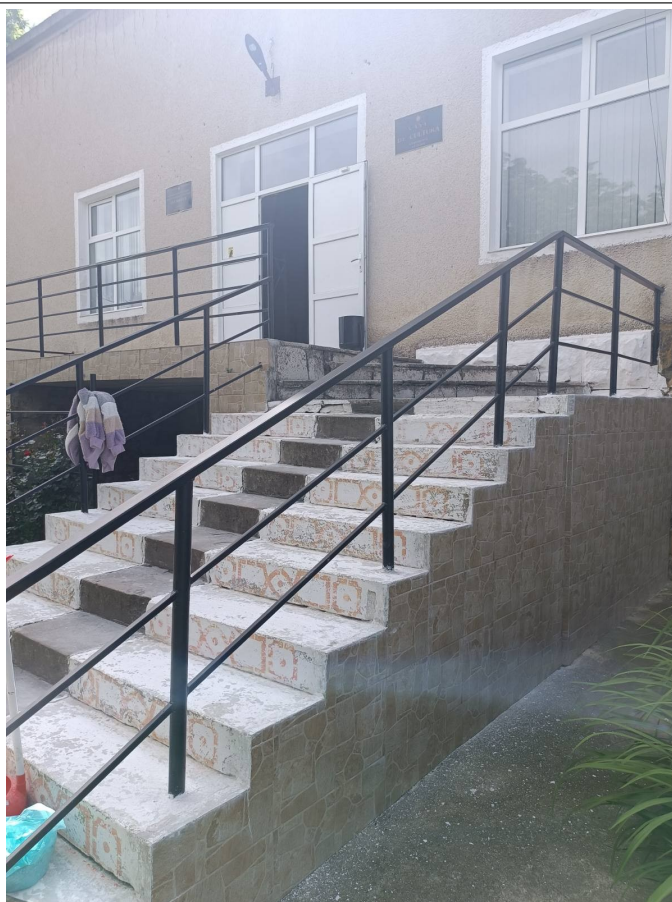
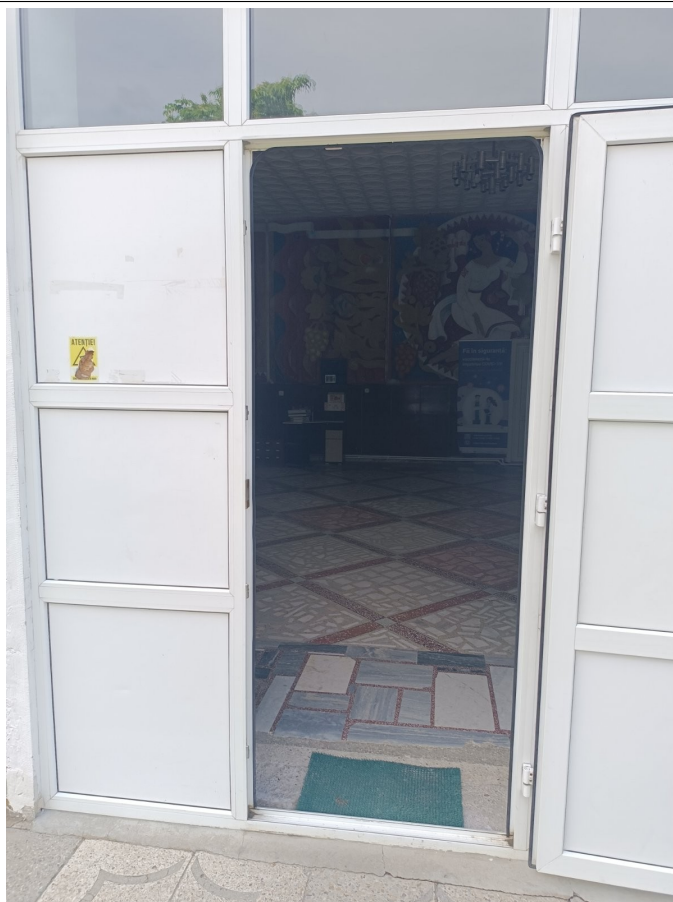
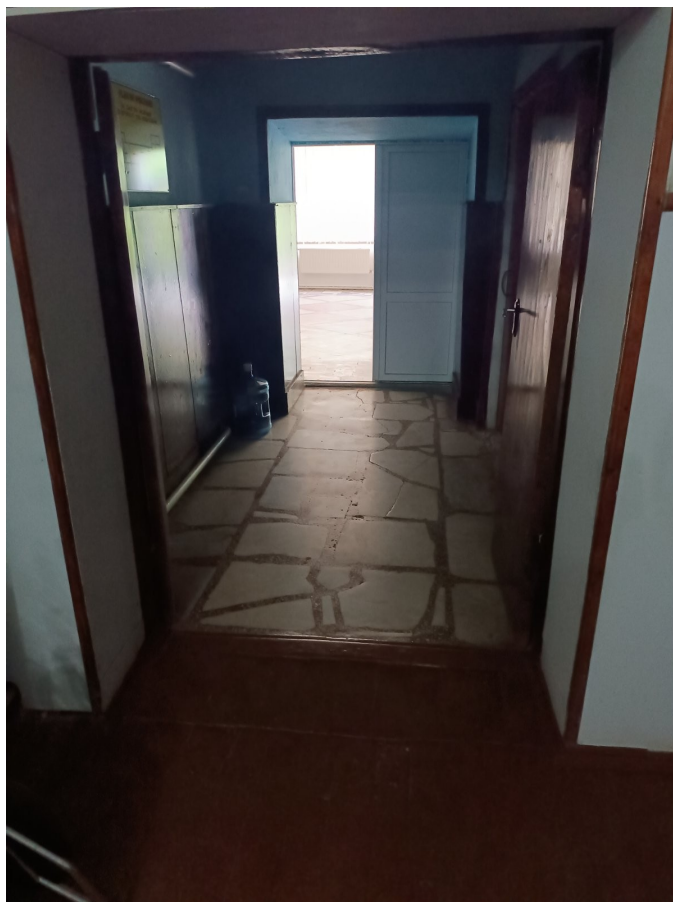
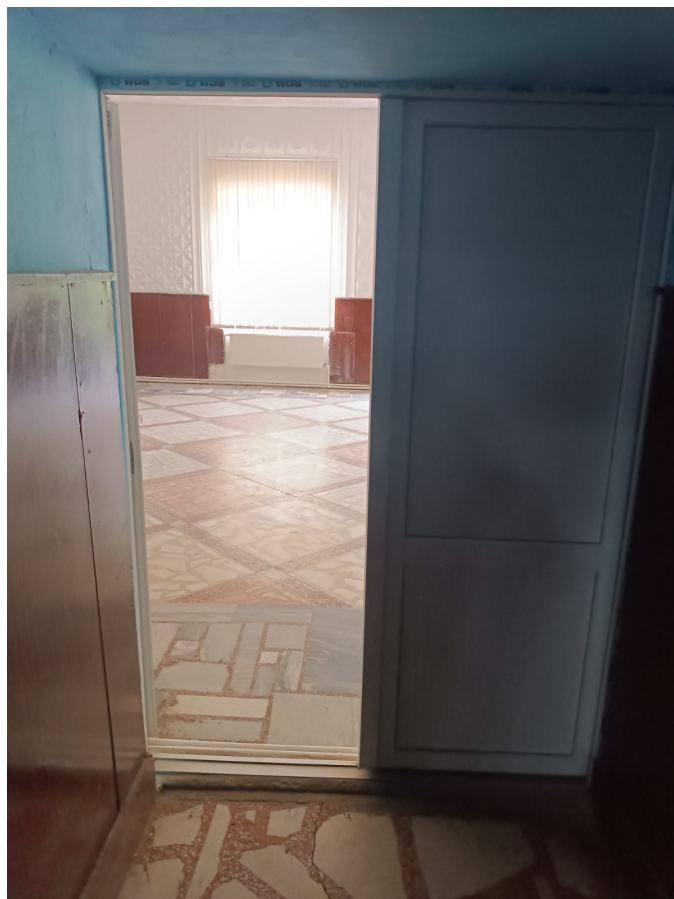
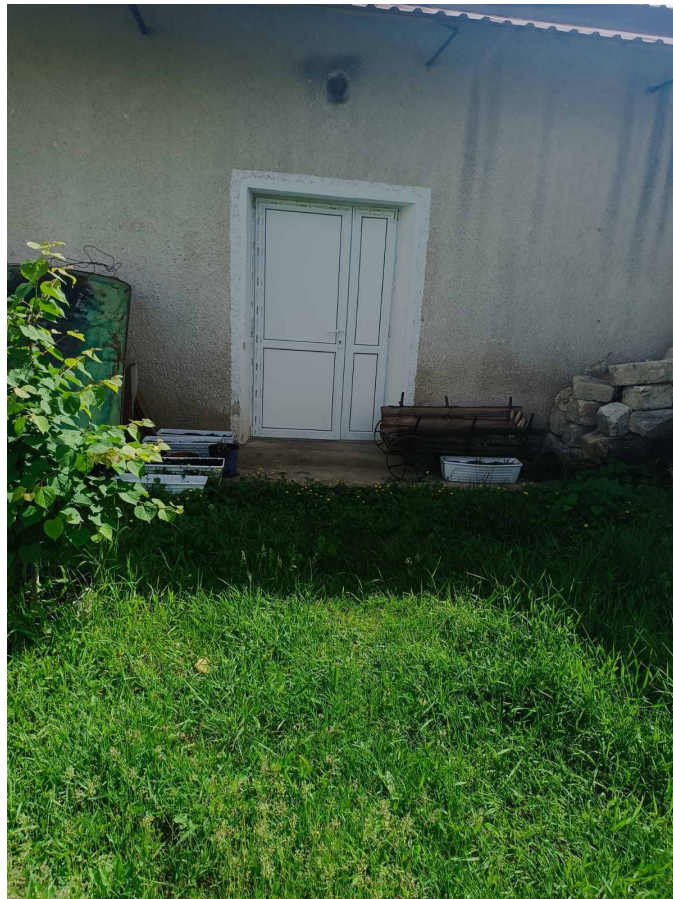
## **Galerie - Intrare în clădire**

| La intrare sunt trepte: | Da, 14 trepte , Înălțime totală a treptelor/scărilor (cm)170 cm |
| Dacă există trepte, sunt semnalate treptele cu elemente contrastante și/sau tactile: | Nu<br>Standard: prima și ultima treaptă trebuie semnalate în culori contrastante |
| Există rampă de acces: | Nu |

| Categorii | Indicatori | Date colectate |
|---|---|---|
| | Dimensiuni ușă de intrare: | Dublă: 80 cm + 80 cm<br><b>Standard: lumina ușii duble trebuie să fie de minim 90 cm</b><br>Ușa mică din cea dublă se deschide |
| | Prag ușă de intrare: | Un prag cu înălțimea: 6 cm<br><b>Standard: pragul trebuie să fie de maxim 2 cm</b> |

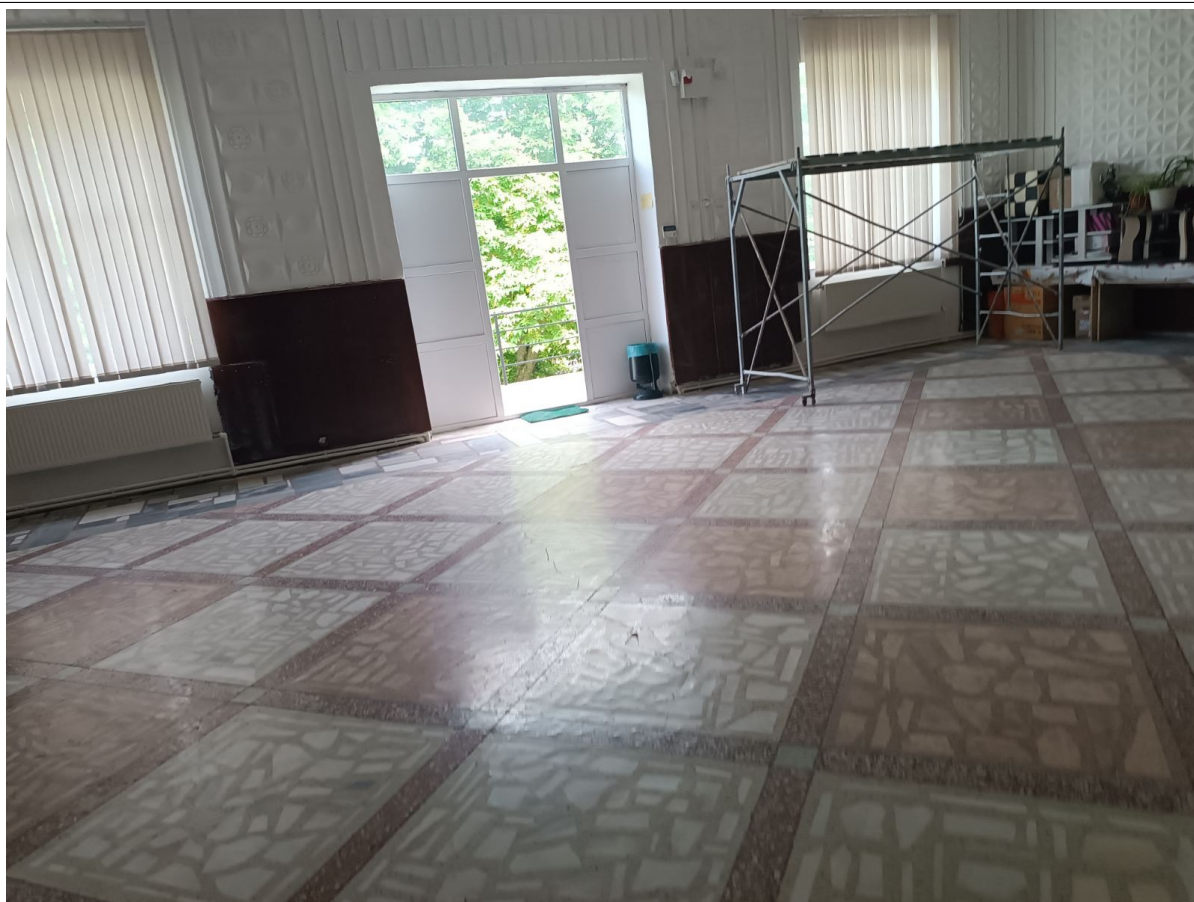
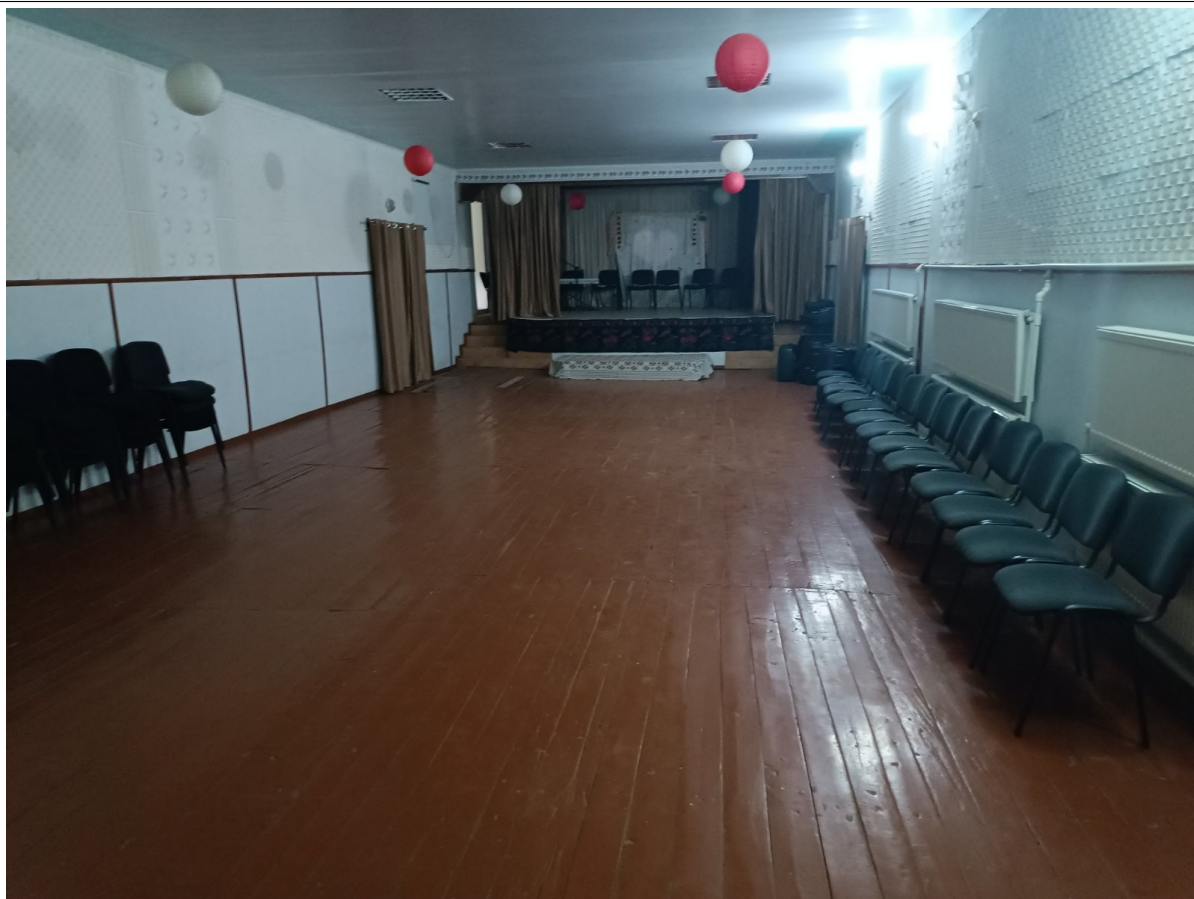
**Galerie - Coridoare**

| Lățimea coridorului (în cel mai îngust loc) este peste 150 cm? | Da |
| Culori contrastante (este o diferență de culoare contrastantă (culori închise / culori deschise) între perete și podea): | Da |
