# Formular de evaluare a condițiilor de accesibilitate a clădirilor publice

Data: 27-05-2025

| Categorii | Indicatori | Date colectate |
|---|---|---|
| Instituția: | BESV - 25/32 (Primăria) | |

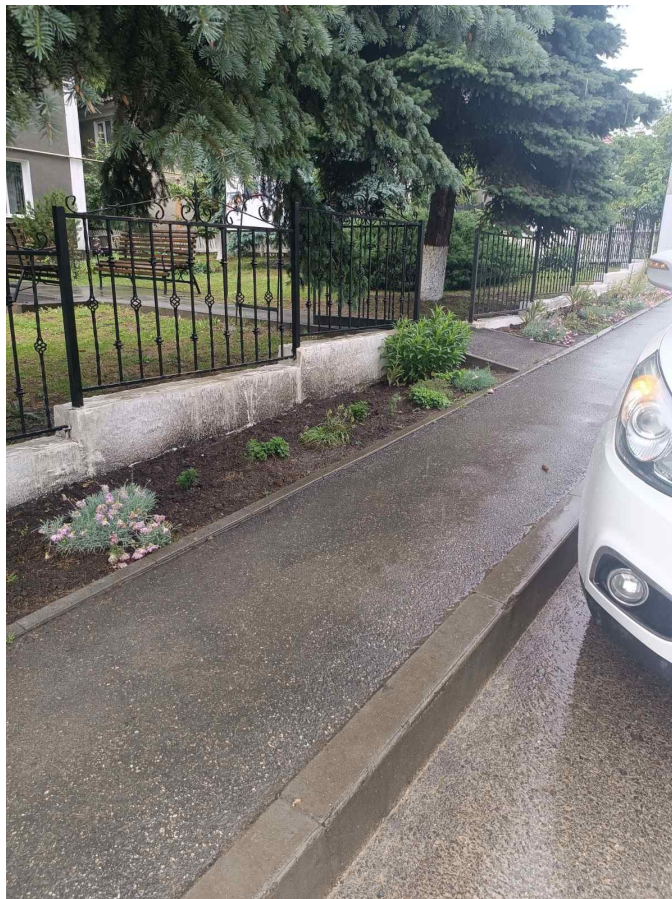
## **Galerie - Loc de parcare**

| Parcare obișnuită: | Nu , dar există loc unde poate fi amenajată parcare |
| Locuri de parcare amenajate pentru persoanele cu dizabilități: | Nu |

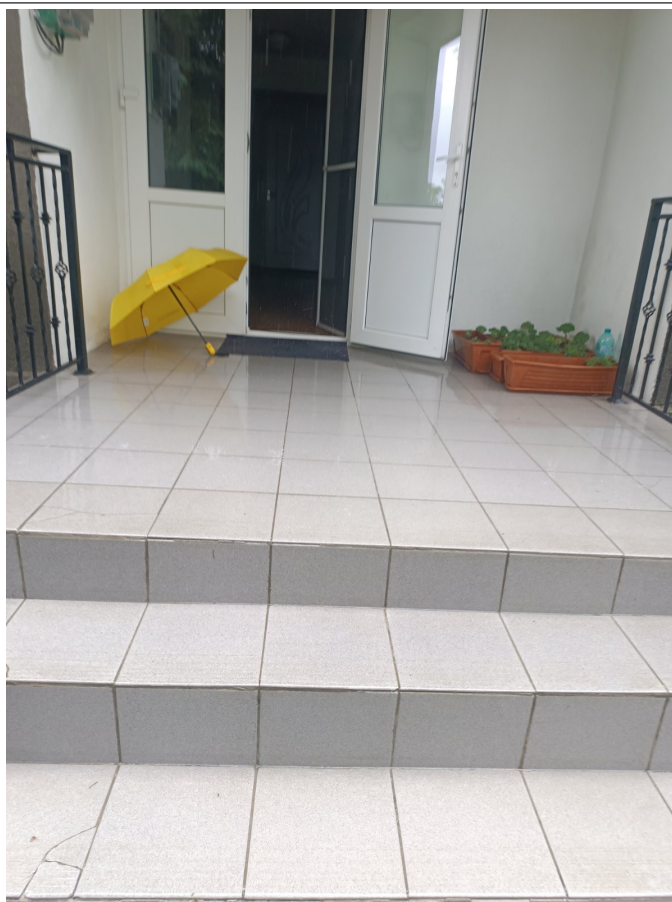
## **Galerie - Intrare în clădire**

| La intrare sunt trepte: | Da, 3 trepte , Înălțime totală a treptelor/scărilor (cm)45 cm |
| Înălțimea pragului ușii (de la nivelul solului până la nivelul superior al pragului): | 45 cm<br>Standard: Se aplica regula de 1:12 |
| Dacă există trepte, sunt semnalate treptele cu elemente contrastante și/sau tactile: | Nu<br>Standard: prima și ultima treaptă trebuie semnalate în culori contrastante |
| Există rampă de acces: | Nu |
