# Formular de evaluare a condițiilor de accesibilitate a clădirilor publice

| Categorii | Indicatori | Date colectate |
|---|---|---|
| Localitate, raion: | Samananca (Orhei) | |
| Instituția: | BESV - 25/67 (Cîminul cultural) | |

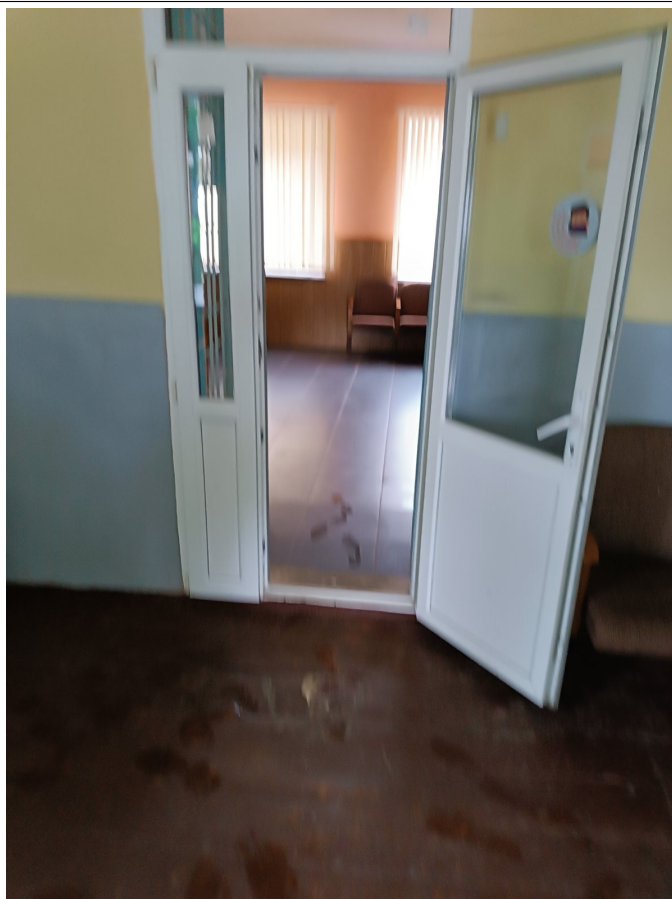
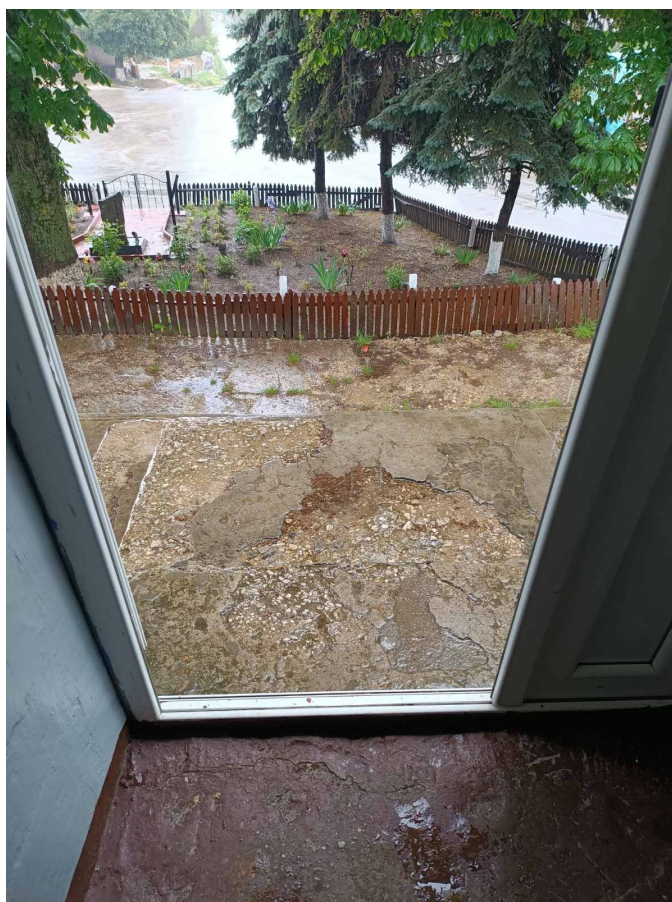
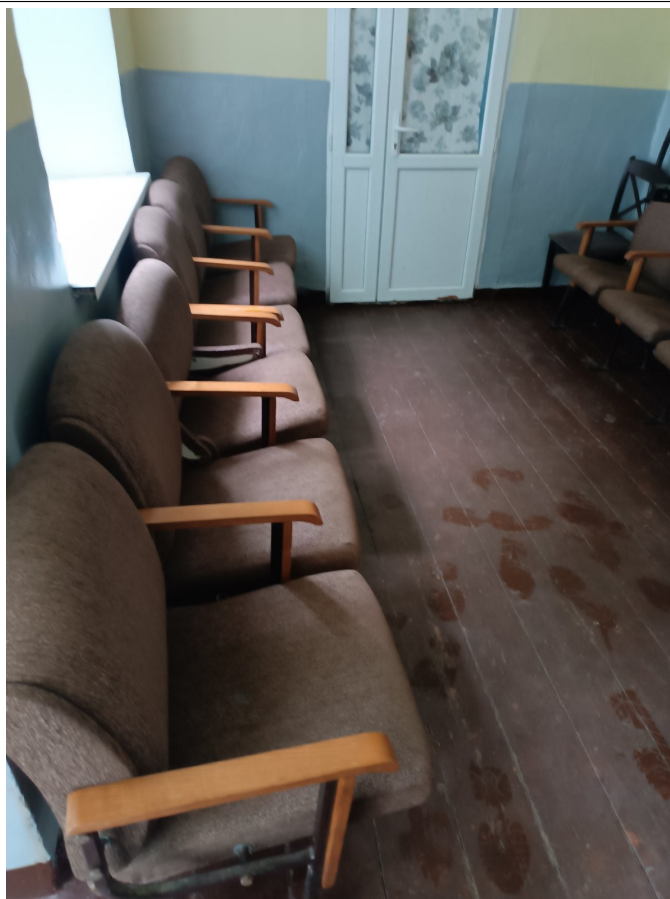
## **Galerie - Intrare în clădire**

| La intrare sunt trepte: | Da, 9 trepte , Înălțime totală a treptelor/scărilor (cm)180 cm |
| La intrarea în clădire este instalată o platformă de ridicare (verticală sau înclinată): | Nu |
| Dacă există trepte, sunt semnalate treptele cu elemente contrastante și/sau tactile: | Nu<br>Standard: prima și ultima treaptă trebuie semnalate în culori contrastante |
| Există rampă de acces: | Nu |
