# Formular de evaluare a condițiilor de accesibilitate a clădirilor publice

| Categorii | Indicatori | Date colectate |
|---|---|---|
| Localitate, raion: | Teleseu (Orhei) | |
| Instituția: | BESV - 25/75 (Gimnaziul) | |

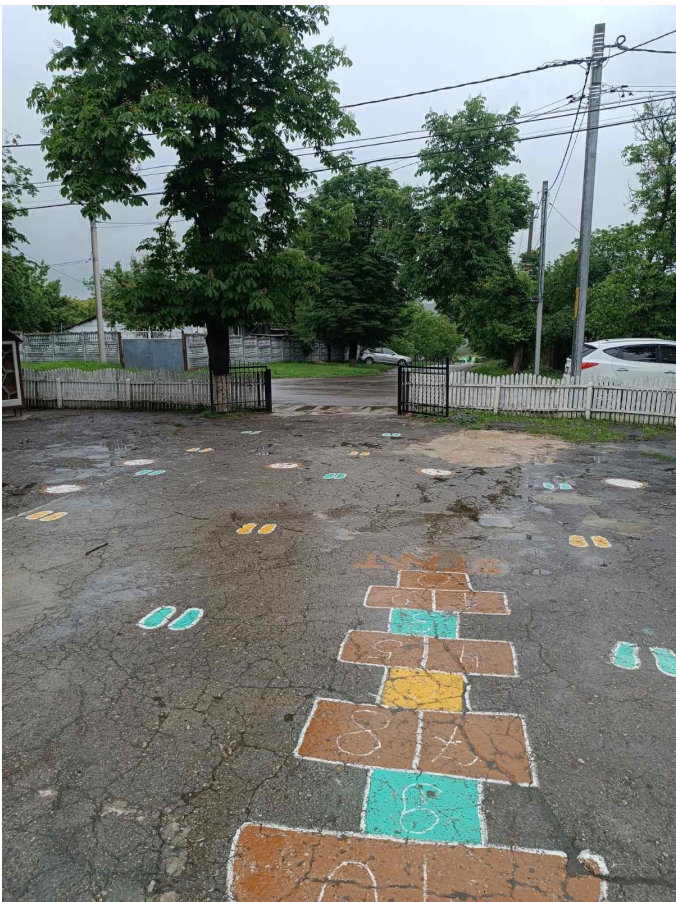
Galerie - Căi de acces către clădire

| Tip înveliș: | Asfalt |
| Drumurile/Căile de acces sunt: | Calitative |
| Trotuare: | Nu |
| Trecerea de pe carosabil spre trotuar/clădire: | Lină |
| Poartă intrare: | Da, are lățimea: 200 cm |
| Prag poartă: | Nu |
| Există pavaj tactil sau marcaj contrastant la ieșirea de pe carosabil pe trotuar: | Nu |
| Trotuarul are pavaj tactil sau marcaj contrastant: | Nu |
| Borduri: | Nu |
| Scări/Trepte: | Nu |
| Bariere (piloni și/sau bolarzi stradali, panouri publicitare): | Nu |
| Nivel: | Orizontal |

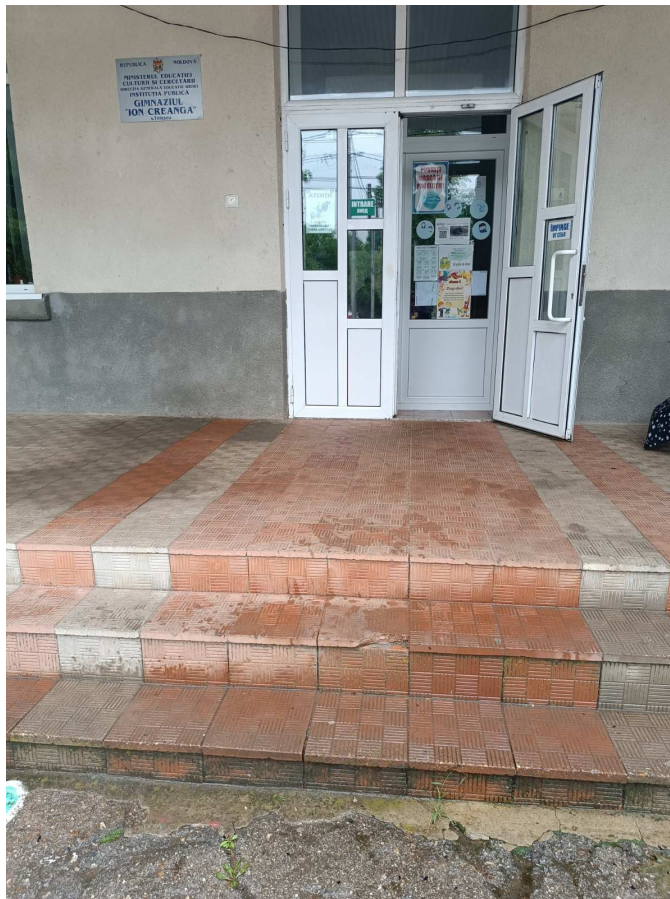
## Galerie - Intrare în clădire

| Intrarea în clădire este la nivelul solului: | Nu |
| La intrare sunt trepte: | Da, 3 trepte , Înălțime totală a treptelor/scărilor (cm)40 cm |
| Înălțimea pragului ușii (de la nivelul solului până la nivelul superior al pragului): | 40 cm<br>Standard: Se aplica regula de 1:12 |
| Dacă există trepte, sunt semnalate treptele cu elemente contrastante și/sau tactile: | Nu<br>Standard: prima și ultima treaptă trebuie semnalate în culori contrastante |
| Există rampă de acces: | Nu |

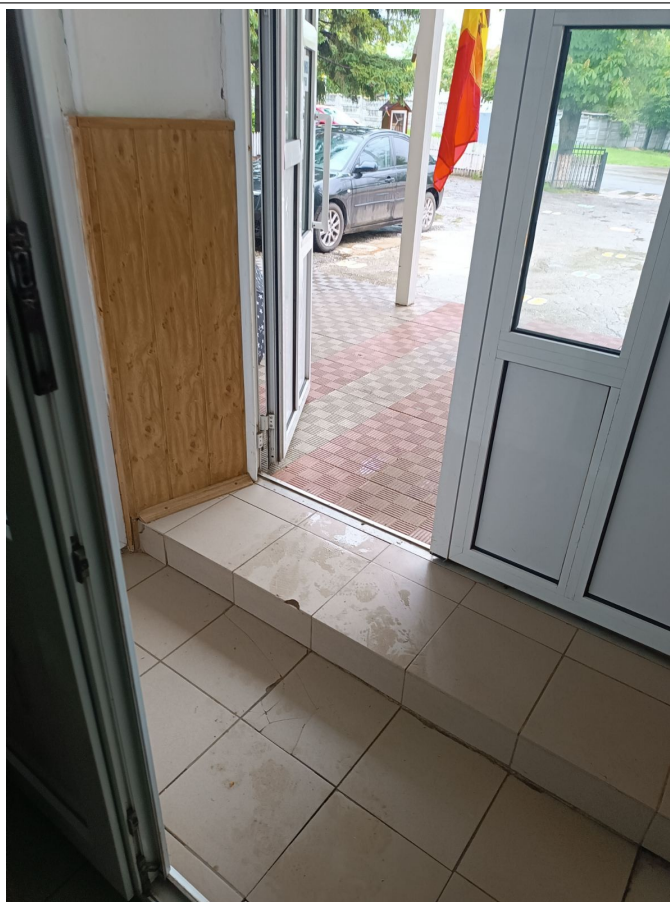
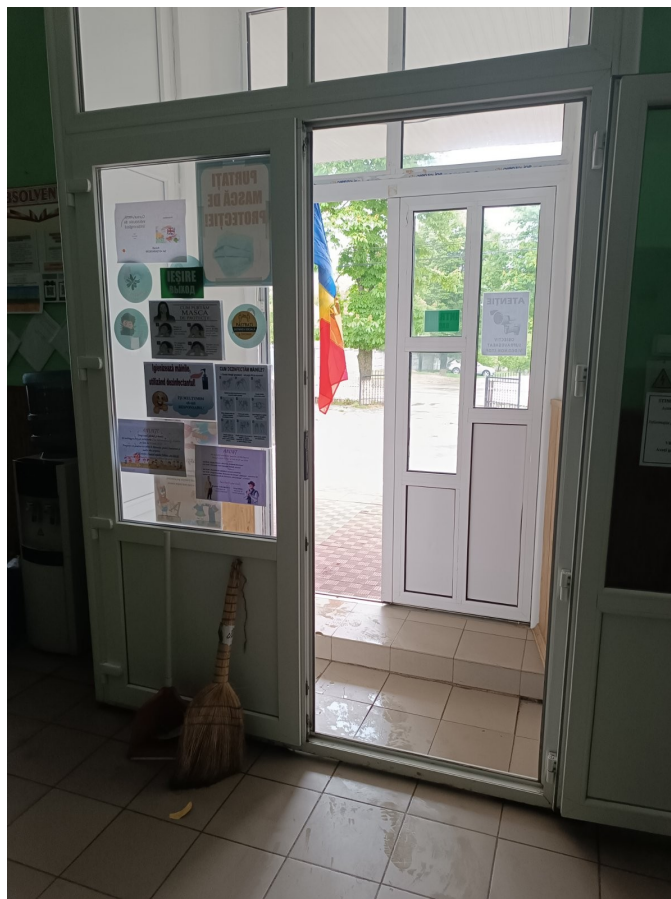
## Galerie - Uși

| Categorii | Indicatori | Date colectate |
|---|---|---|
| | Dimensiuni ușă de intrare: | Dublă: 85 cm + 85 cm<br><b>Standard: lumina ușii duble trebuie să fie de minim 90 cm</b><br>Ușa mică din cea dublă se deschide |
| | Prag ușă de intrare: | Un prag cu înălțimea: 12 cm<br><b>Standard: pragul trebuie să fie de maxim 2 cm</b> |
| | Praguri de la ușile de interior: | Prag 1 cu înălțimea: 5 cm<br><b>Standard: pragul trebuie să fie de maxim 2 cm</b> |
| | Ușile de la intrare și din interiorul clădirii sunt dotate/marcate corespunzător cu semne contrastante: | Nu<br><b>Standard: este o diferență de culoare contrastantă (culori închise / culori deschise) între perete și podea</b> |

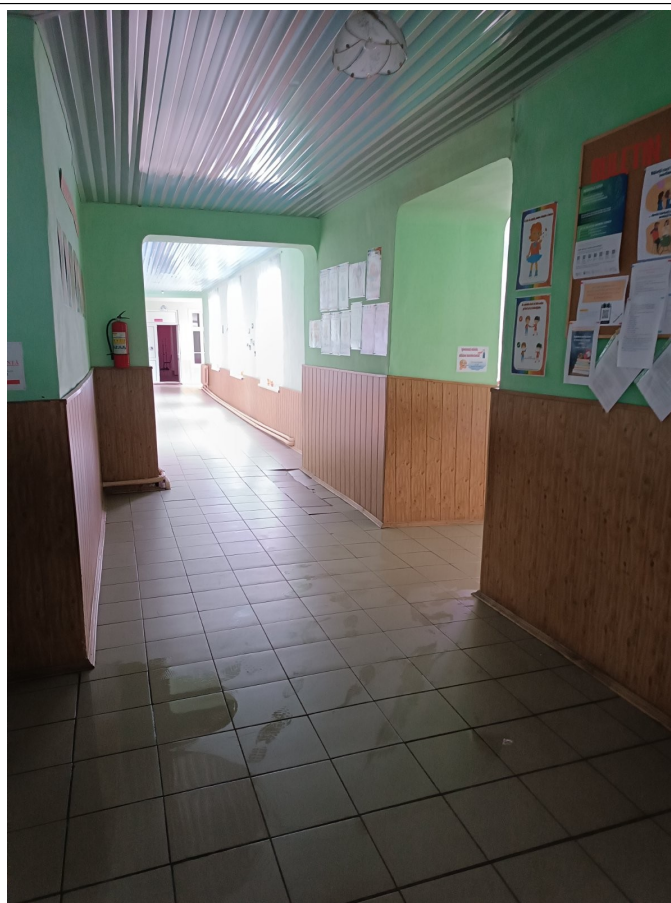
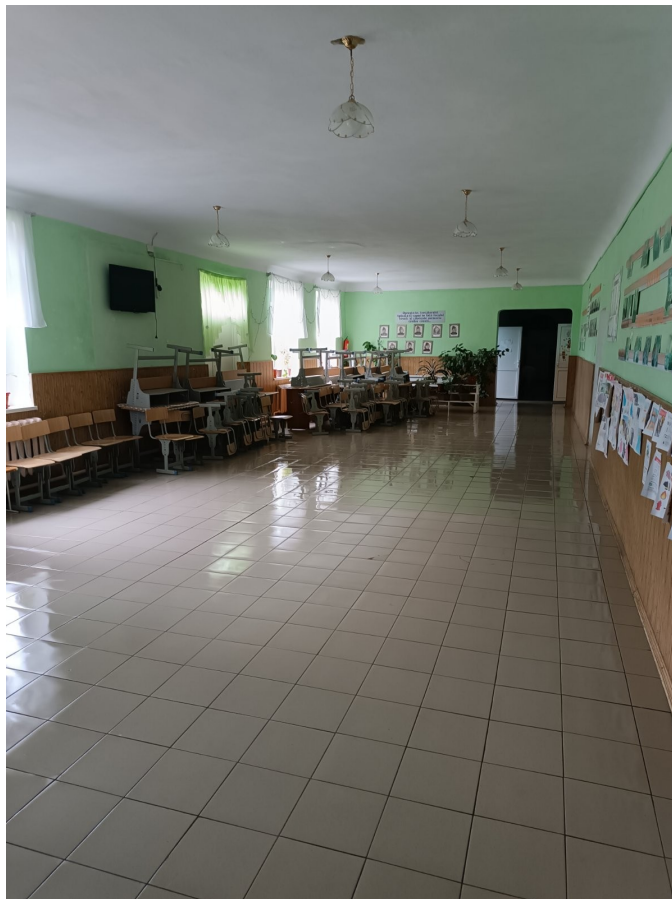
**Galerie - Coridoare**

| Coridoare: | Da |
| Lățimea coridorului (în cel mai îngust loc) este peste 150 cm? | Da |
| Pardoseala/podeaua în coridor este suprafață accesibilă: | Da |
| Culori contrastante (este o diferență de culoare contrastantă (culori închise / culori deschise) între perete și podea): | Da |
| Iluminare bună (lumină de zi și lumină artificială) pe hol și pe culoarele principale: | Da |
