# Formular de evaluare a condițiilor de accesibilitate a clădirilor publice

| Categorii | Indicatori | Date colectate |
|---|---|---|
| Localitate, raion: | Peresecina (Orhei) | |
| Instituția: | BESV - 25/55 (Liceul Alexandru Donici) | |

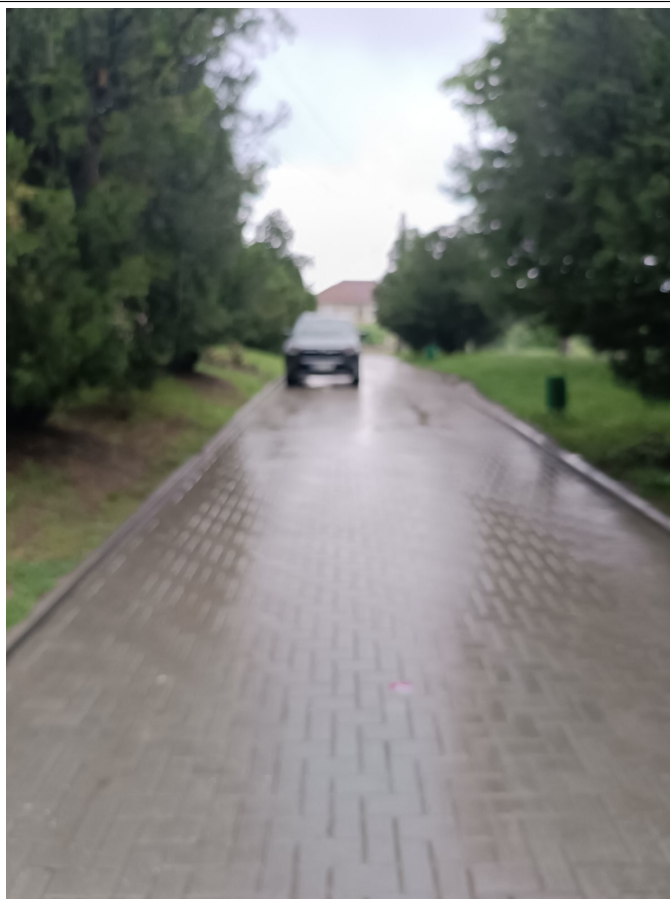
## **Galerie - Loc de parcare**

| Parcare obișnuită: | Nu , dar există loc unde poate fi amenajată parcare |
| Locuri de parcare amenajate pentru persoanele cu dizabilități: | Nu |

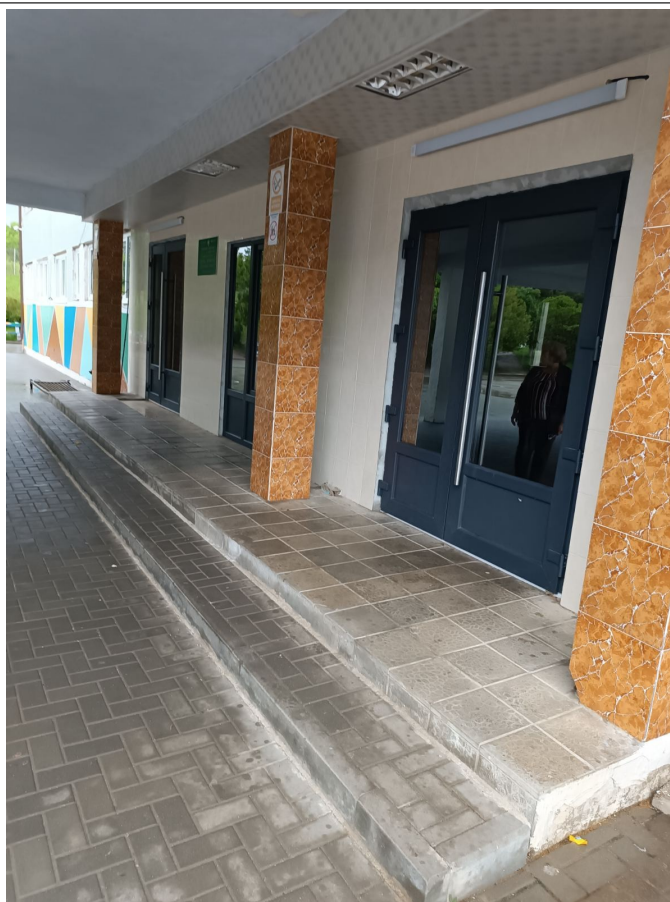
## **Galerie - Intrare în clădire**

| La intrare sunt trepte: | Da, 2 trepte , Înălțime totală a treptelor/scărilor (cm) 7 cm |
| Înălțimea pragului ușii (de la nivelul solului până la nivelul superior al pragului): | 7 cm<br>Standard: Se aplica regula de 1:10 |
| Dacă există trepte, sunt semnalate treptele cu elemente contrastante și/sau tactile: | Nu<br>Standard: prima și ultima treaptă trebuie semnalate în culori contrastante |
| Există rampă de acces: | Nu |

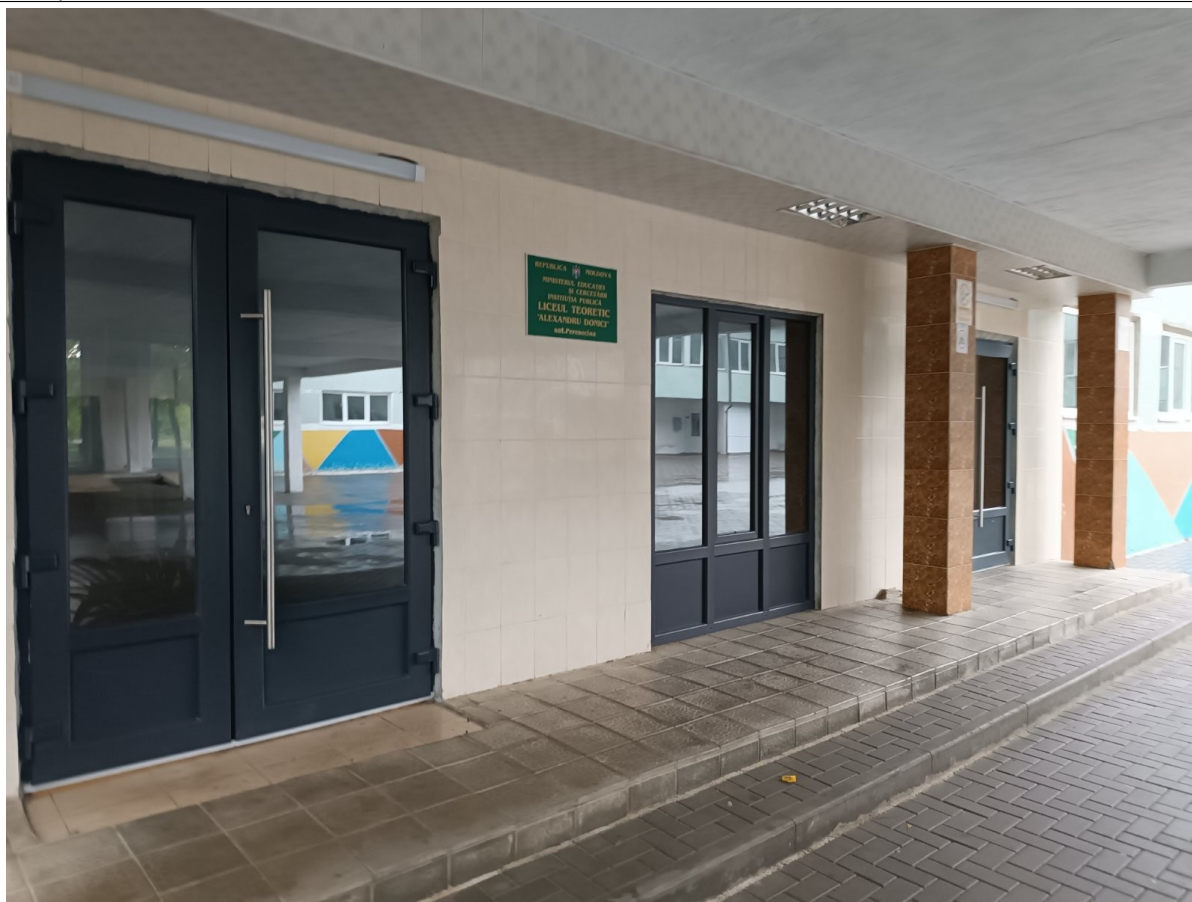
## Galerie - Uși

| Pentru persoanele cu dizabilități este rezervată o intrare separată: | Da . Este prin lateral . Ușa nu este semnalată printr-un indicator |

| Categorii | Indicatori | Date colectate |
|---|---|---|
| | Dimensiuni ușă de intrare: | Dublă: 70 cm + 70 cm<br>Standard: lumina ușii duble trebuie să fie de minim 90 cm<br>Ușa mică din cea dublă se deschide |
| | Praguri de la ușile de interior: | Prag 1 cu înălțimea: 2 cm<br>Standard: pragul trebuie să fie de maxim 2 cm |
| | Ușile de la intrare și din interiorul clădirii sunt dotate/marcate corespunzător cu semne contrastante: | Nu<br>Standard: este o diferență de culoare contrastantă (culori închise / culori deschise) între perete și podea |

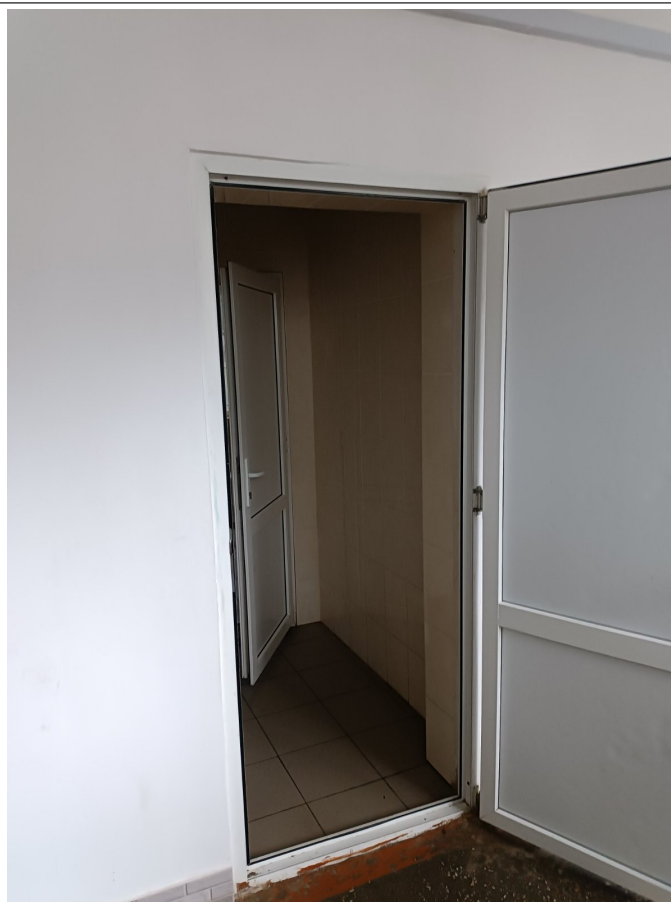
**Galerie - Grup sanitar**

| Există indicatoare pe coridoare și pe ușă, care semnalează grupul sanitar accesibil: | Nu |
| Ușa de intrare WC interior, lățime: | 80 cm<br>Standard: ușa trebuie să fie de minim 90 cm |
| Prag ușă de intrare: | Prag cu înălțimea: 5 cm<br>Standard: maxim 2 cm |
| Dimensiuni grup sanitar: | 100 cm x 80 cm<br>Standard: minim 160 x 180 cm |
| Vasul WC are bare de suport: | Nu |
| Este spațiu liber sub lavoar: | Nu |
| Toaleta este echipată cu sistem/buton de alarmă: | Nu |
