# Formular de evaluare a condițiilor de accesibilitate a clădirilor publice

| Categorii | Indicatori | Date colectate |
|---|---|---|
| Localitate, raion: | Noroceni (Orhei) | |
| Instituția: | BESV 25/36 (Căminul Cultural) | |

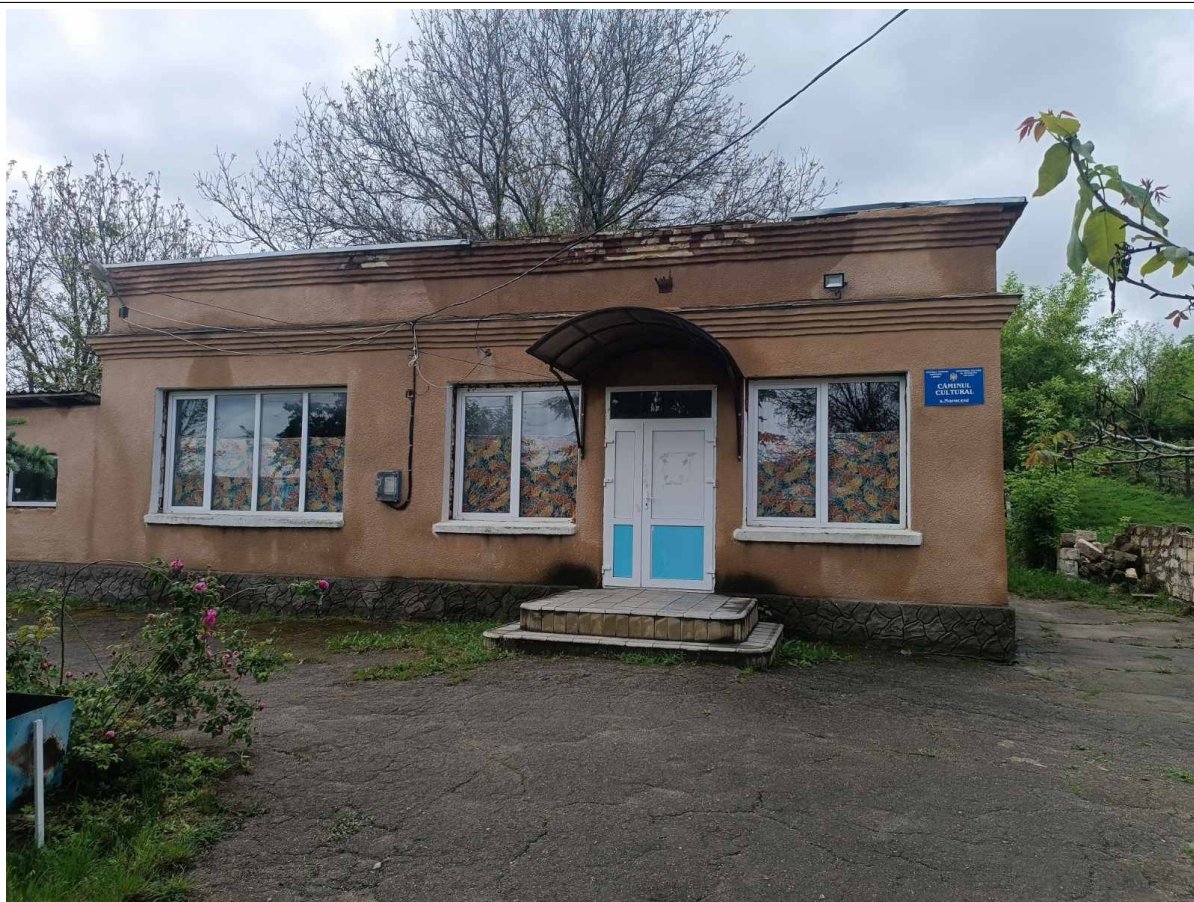
**Galerie - Intrare în clădire**

| La intrare sunt trepte: | Da, 2 trepte , Înălțime totală a treptelor/scărilor (cm)30 cm |
| Înălțimea pragului ușii (de la nivelul solului până la nivelul superior al pragului): | 30 cm<br>Standard: Se aplica regula de 1:12 |
| Dacă există trepte, sunt semnalate treptele cu elemente contrastante și/sau tactile: | Nu<br>Standard: prima și ultima treaptă trebuie semnalate în culori contrastante |

| Categorii | Indicatori | Date colectate |
|---|---|---|
| | Dimensiuni ușă de intrare: | Dublă: 70 cm + 40 cm<br>Standard: lumina ușii duble trebuie să fie de minim 90 cm |
| | Prag ușă de intrare: | Un prag cu înălțimea: 5 cm<br>Standard: pragul trebuie să fie de maxim 2 cm |
