# Formular de evaluare a condițiilor de accesibilitate a clădirilor publice

| Categorii | Indicatori | Date colectate |
|---|---|---|
| Localitate, raion: | Hulboaca (Orhei) | |
| Instituția: | BESV - 25/35(Centru Cultural) | |

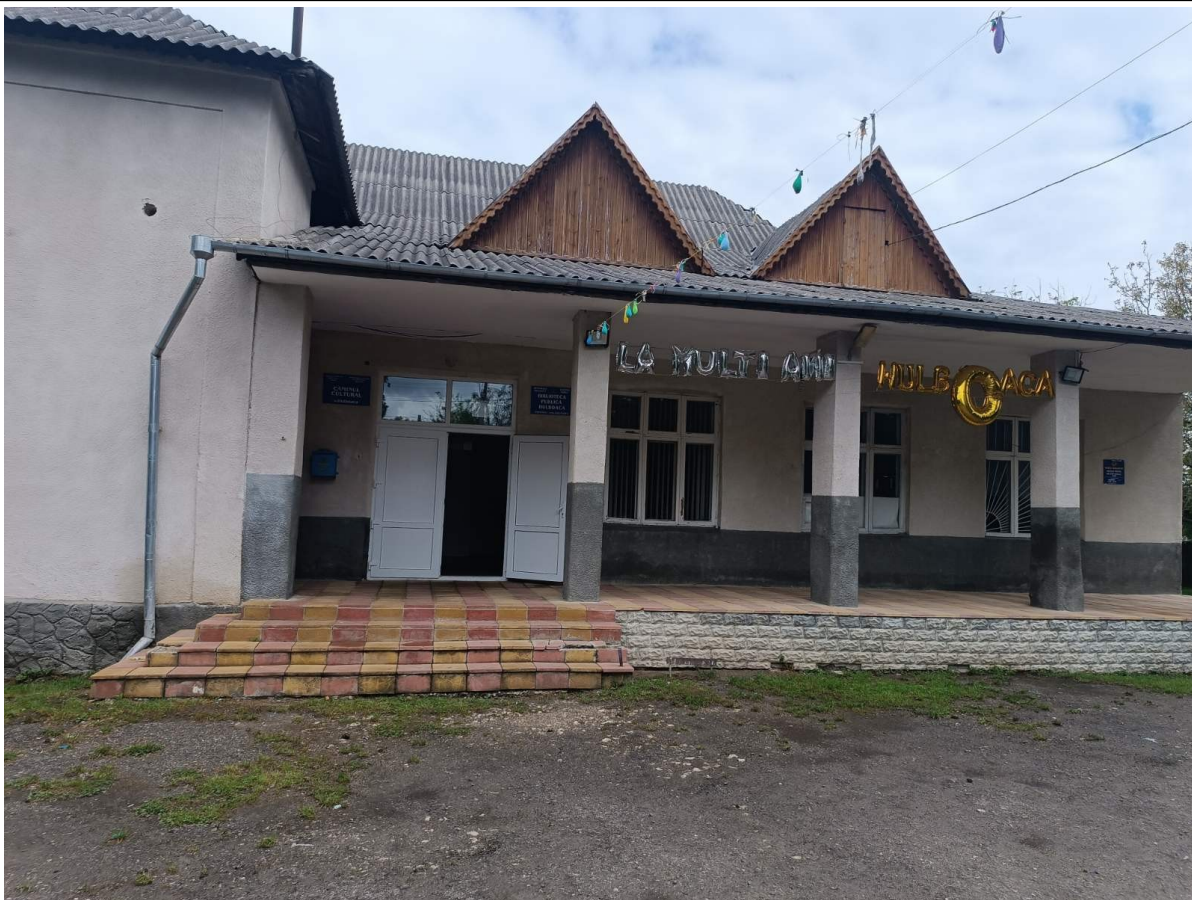
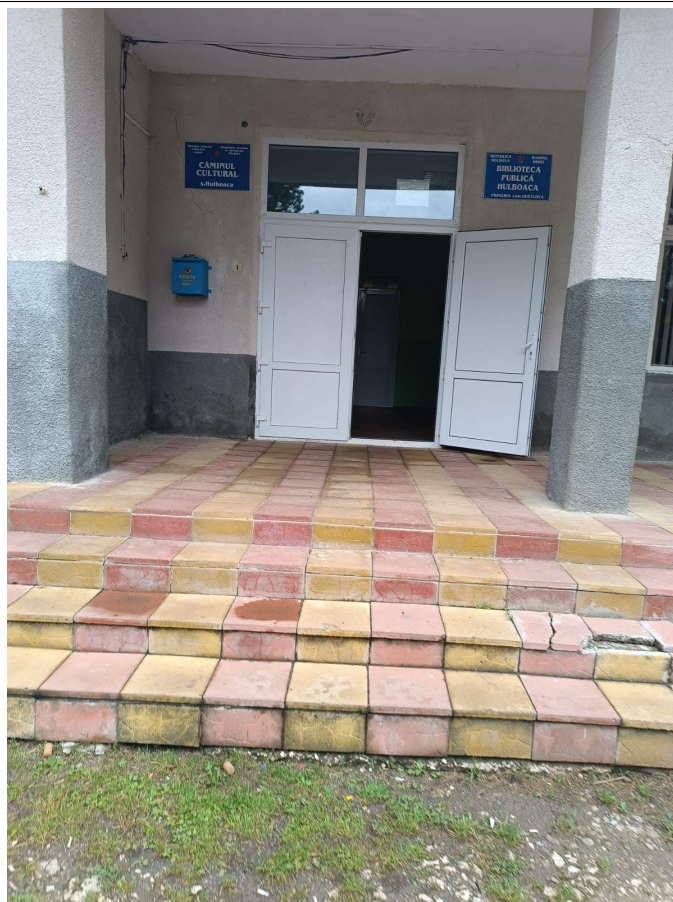
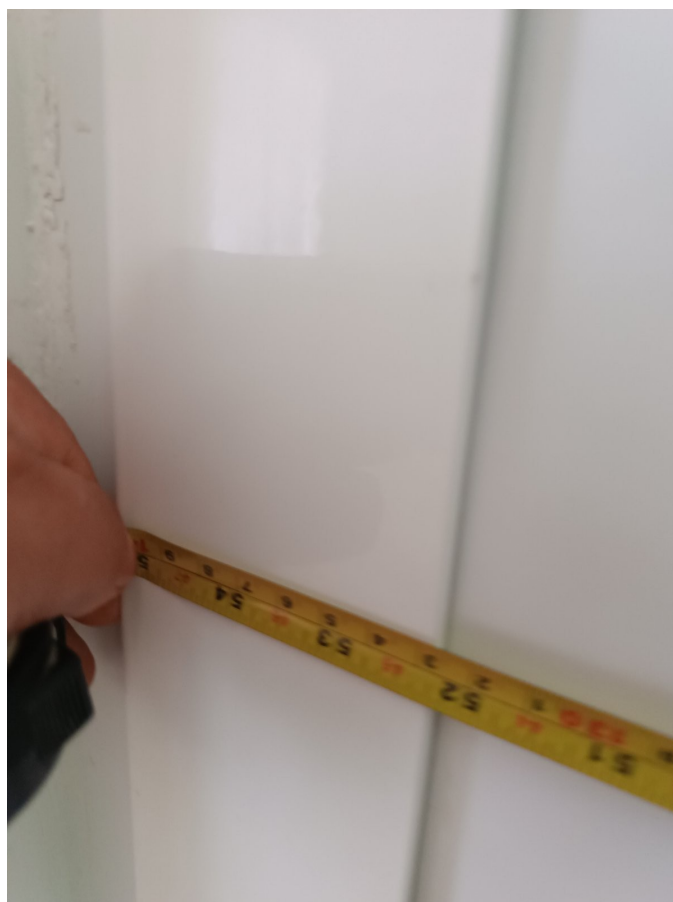
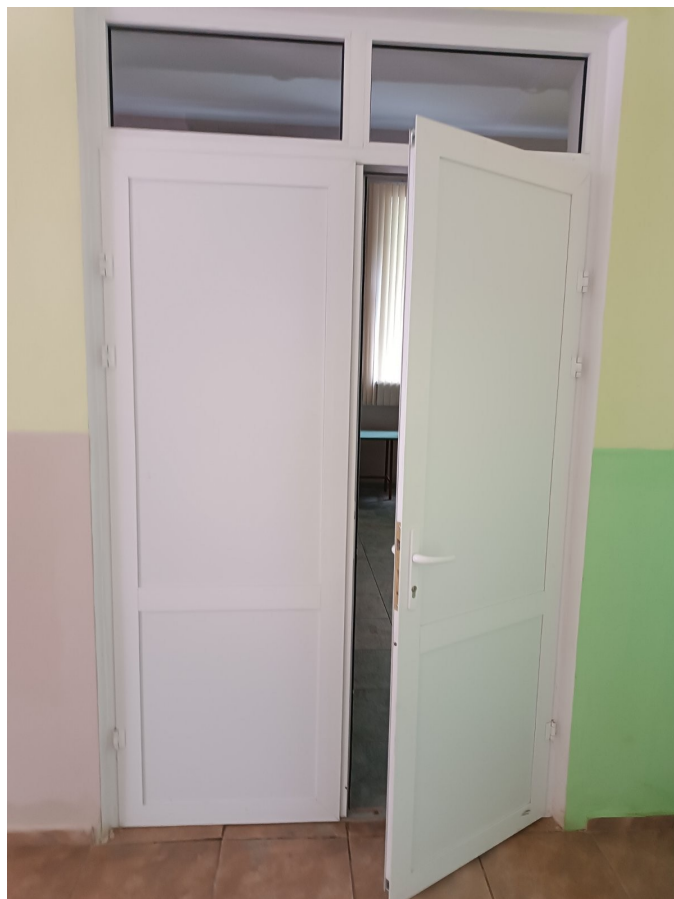
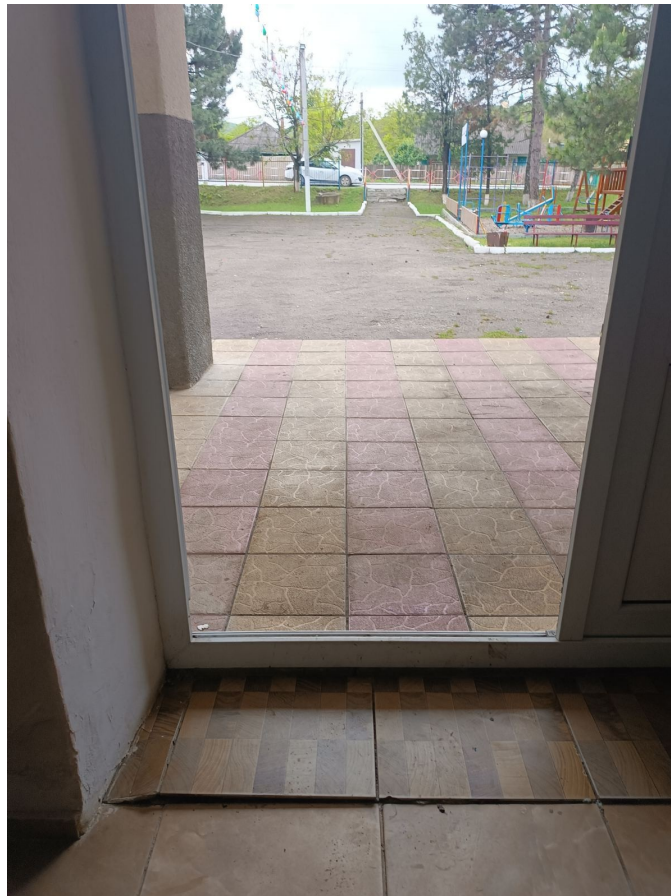
**Galerie - Intrare în clădire**

| Intrarea în clădire este la nivelul solului: | Nu |
| La intrare sunt trepte: | Da, 4 trepte , Înălțime totală a treptelor/scărilor (cm)50 cm |
| Înălțimea pragului ușii (de la nivelul solului până la nivelul superior al pragului): | 50 cm<br>Standard: Se aplica regula de 1:12 |
| Dacă există trepte, sunt semnalate treptele cu elemente contrastante și/sau tactile: | Nu<br>Standard: prima și ultima treaptă trebuie semnalate în culori contrastante |

| Categorii | Indicatori | Date colectate |
|---|---|---|
| | Dimensiuni ușă de intrare: | Dublă: 85 cm + 85 cm<br><b>Standard: lumina ușii duble trebuie să fie de minim 90 cm</b><br>Ușa mică din cea dublă se deschide |
| | Prag ușă de intrare: | Un prag cu înălțimea: 5 cm<br><b>Standard: pragul trebuie să fie de maxim 2 cm</b> |

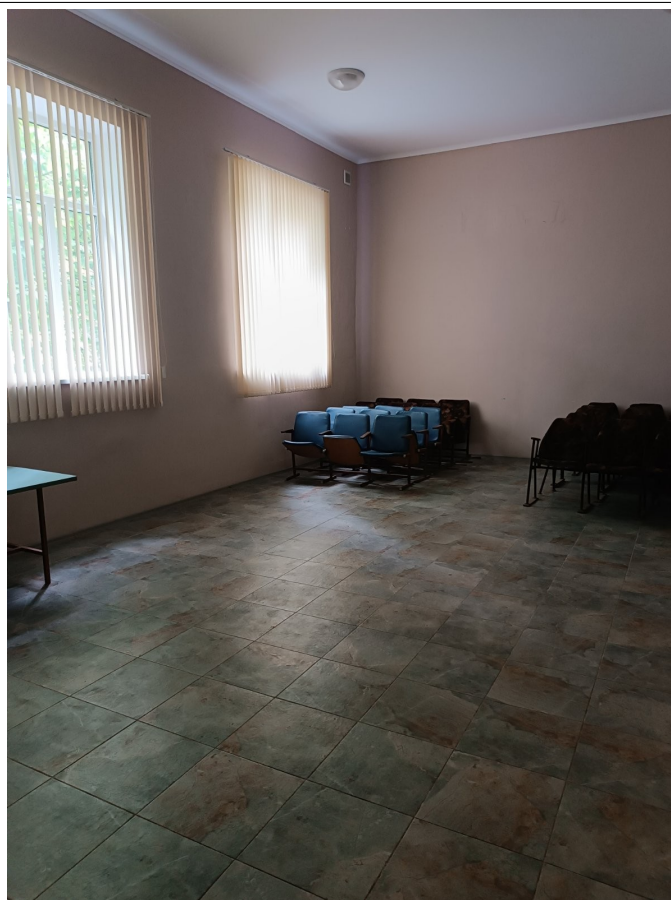
**Galerie - Sala de prestare a serviciului**

| Este la nivel de: | Parter |

| Categorii | Indicatori | Date colectate |
|---|---|---|
| | În sală este spațiu de manevră pentru un scaun rulant cu diagonala minimă de 140 cm: | Da |
| | Culori contrastante pentru sală: | Da<br>Standard: este o diferență de culoare contrastantă (culori închise / culori deschise) între perete și podea |
