# Formular de evaluare a condițiilor de accesibilitate a clădirilor publice

| Categorii | Indicatori | Date colectate |
|---|---|---|
| Localitate, raion: | Ghetlova (Orhei) | |
| Instituția: | BESV - 25/34(Centrul Cultural) | |

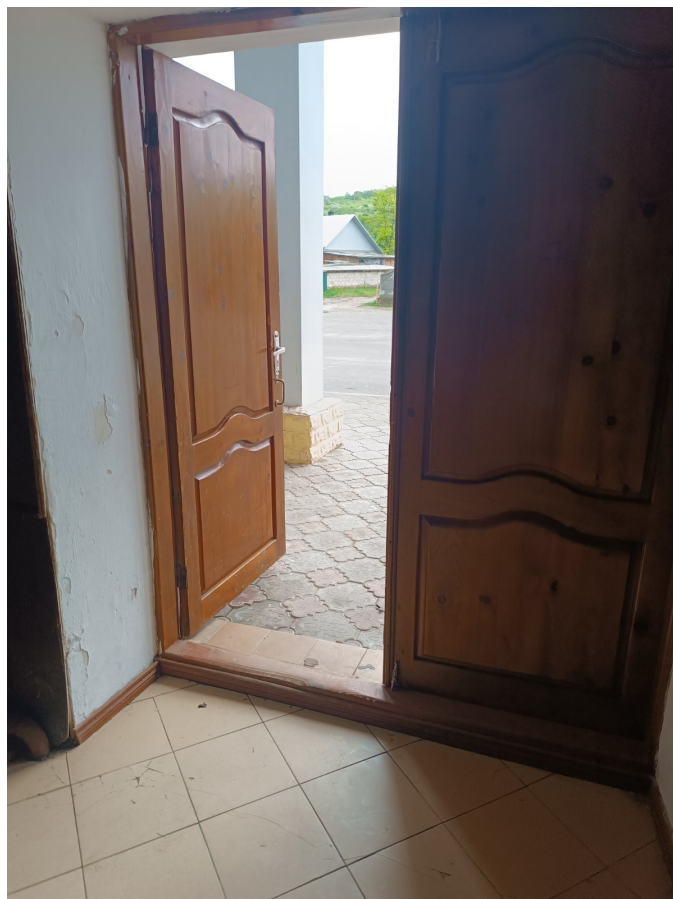
## Galerie - Uși

| Categorii | Indicatori | Date colectate |
|---|---|---|
| | Dimensiuni ușă de intrare: | Dublă: 80 cm + 80 cm<br>Standard: lumina ușii duble trebuie să fie de minim 90 cm<br>Ușa mică din cea dublă se deschide |
| | Prag ușă de intrare: | Un prag cu înălțimea: 5 cm<br>Standard: pragul trebuie să fie de maxim 2 cm |
| | Praguri de la ușile de interior: | Prag 1 cu înălțimea: 5 cm<br>Standard: pragul trebuie să fie de maxim 2 cm |
| | Ușile de la intrare și din interiorul clădirii sunt dotate/marcate corespunzător cu semne contrastante: | Nu<br>Standard: este o diferență de culoare contrastantă (culori închise / culori deschise) între perete și podea |
