# Formular de evaluare a condițiilor de accesibilitate a clădirilor publice

| Categorii | Indicatori | Date colectate |
|---|---|---|
| Localitate, raion: | Viprova (Orhei) | |
| Instituția: | BESV - 25/66 (Căminul Cultural) | |

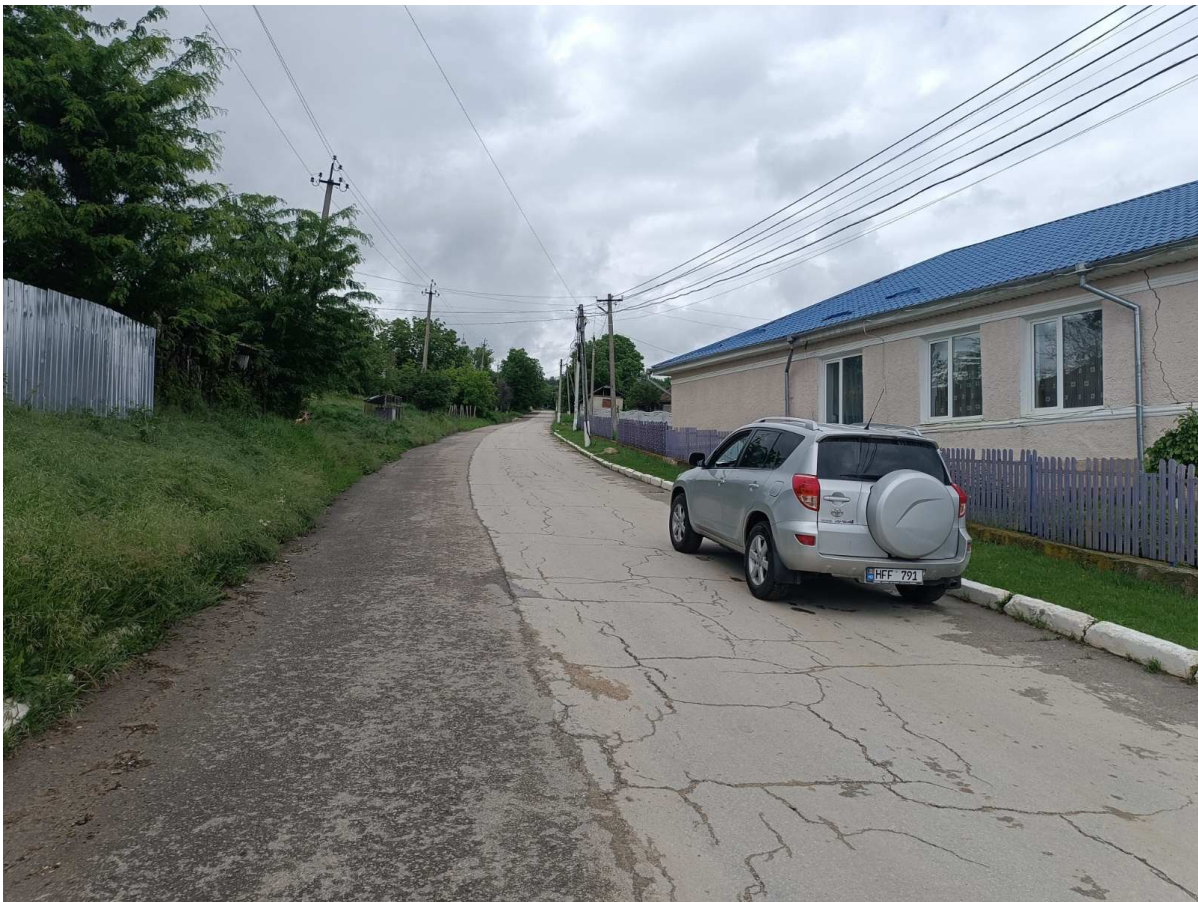
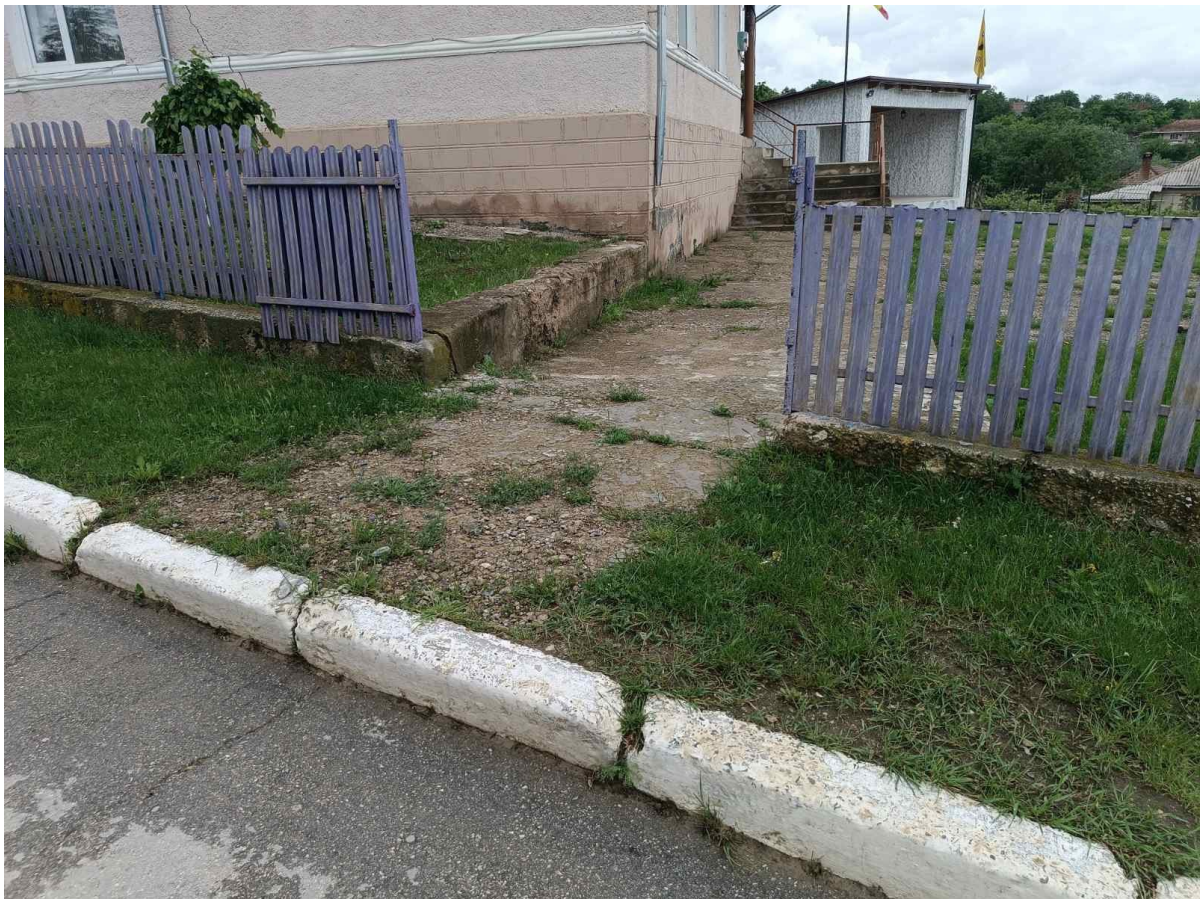
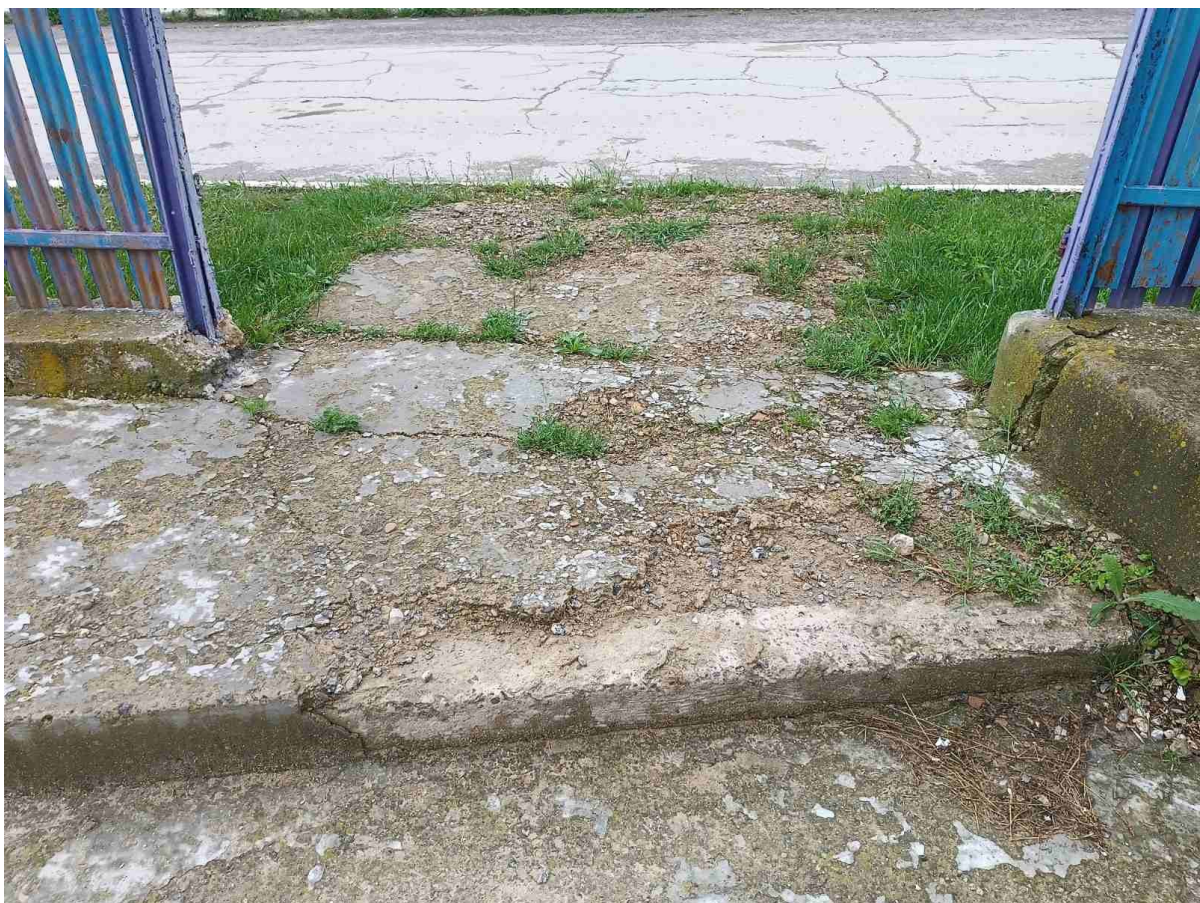
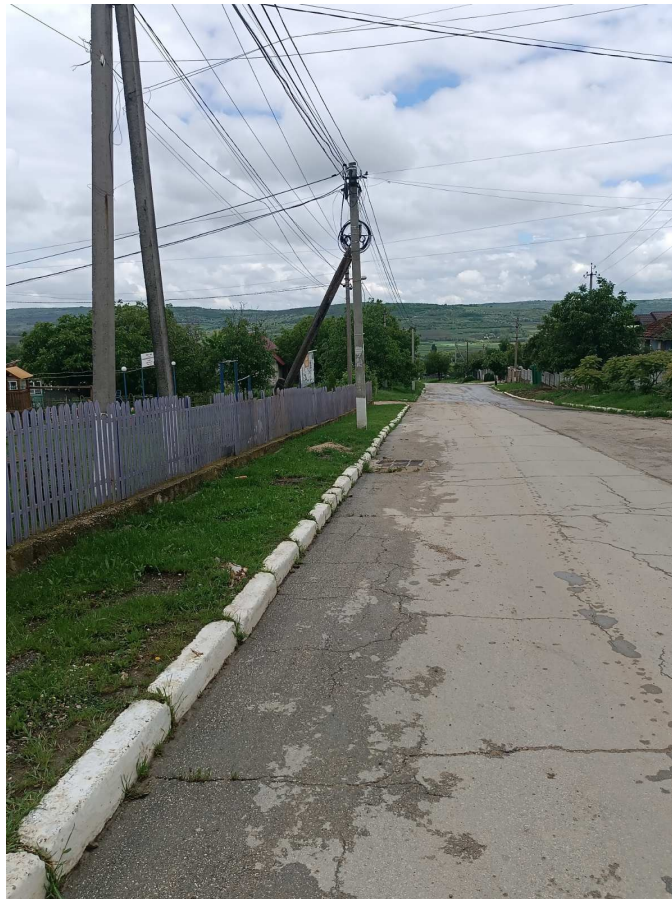
Galerie - Căi de acces către clădire

| Drumurile/Căile de acces sunt: | Deteriorate |
| Trecerea de pe carosabil spre trotuar/clădire: | Abruptă |
| Borduri: | Da, 1 borduri , înălțimea:14 cm |

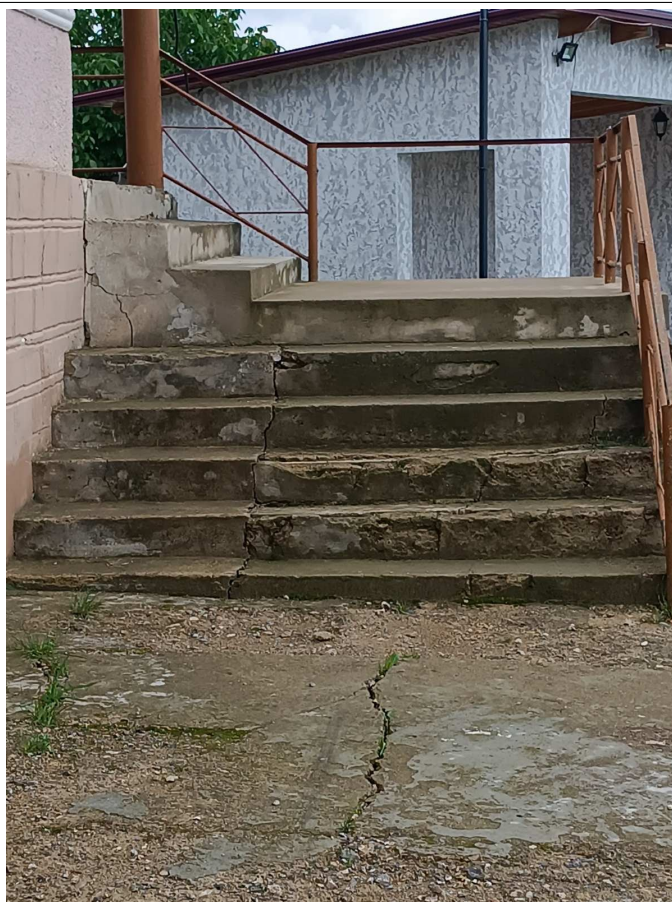
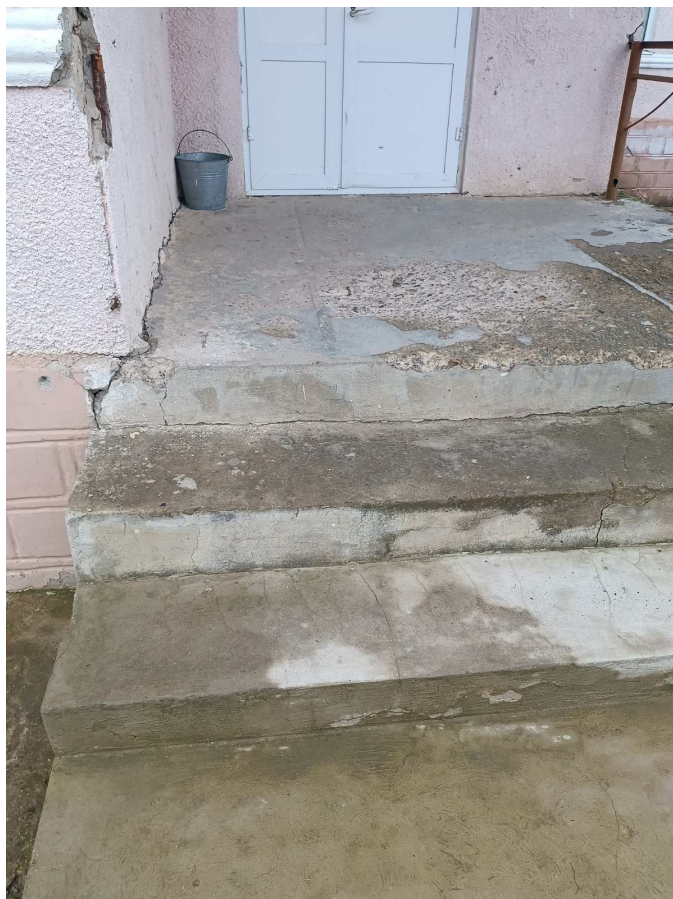
**Galerie - Intrare în clădire**

| Categorii | Indicatori | Date colectate |
|---|---|---|
| | Dimensiuni ușă de intrare: | Dublă: 80 cm + 40 cm<br>Standard: lumina ușii duble trebuie să fie de minim 90 cm<br>Ușa mică din cea dublă se deschide |
| | Prag ușă de intrare: | Un prag cu înălțimea: 5 cm<br>Standard: pragul trebuie să fie de maxim 2 cm |

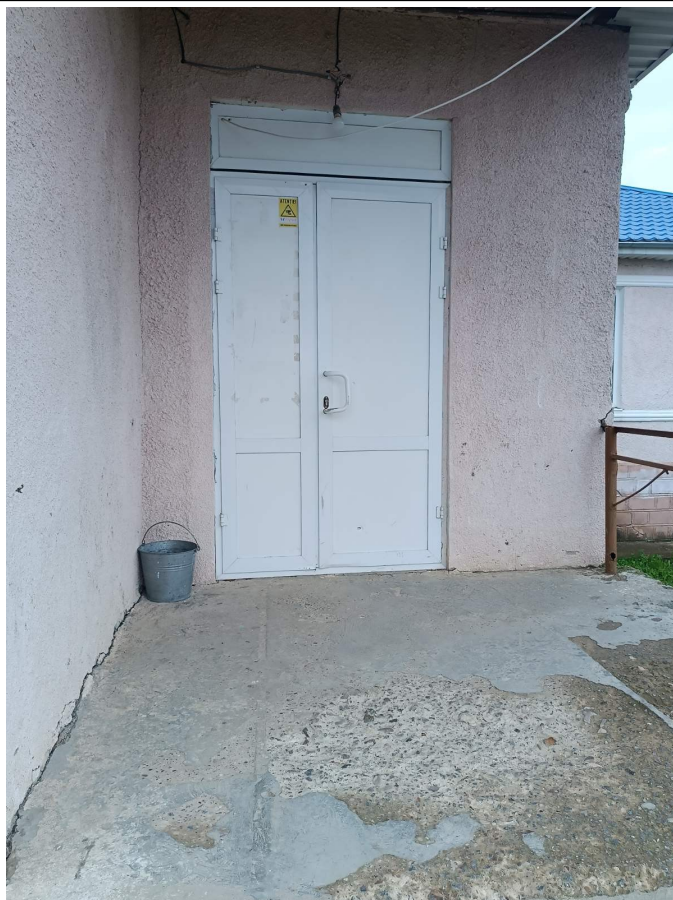
**Galerie - Uși**

| Categorii | Indicatori | Date colectate |
|---|---|---|
| | Uși în interior: | Lățimea: 120 cm |
| | Praguri de la ușile de interior: | Prag 1 cu înălțimea: 4 cm<br>Standard: pragul trebuie să fie de maxim 2 cm |
| | Ușile de la intrare și din interiorul clădirii sunt dotate/marcate corespunzător cu semne contrastante: | Nu<br>Standard: este o diferență de culoare contrastantă (culori închise / culori deschise) între perete și podea |
