# Formular de evaluare a condițiilor de accesibilitate a clădirilor publice

Data: 28-05-2025

| Categorii | Indicatori | Date colectate |
|---|---|---|
| Instituția: | BESV - 25/64 ( Casa de cultură) | |

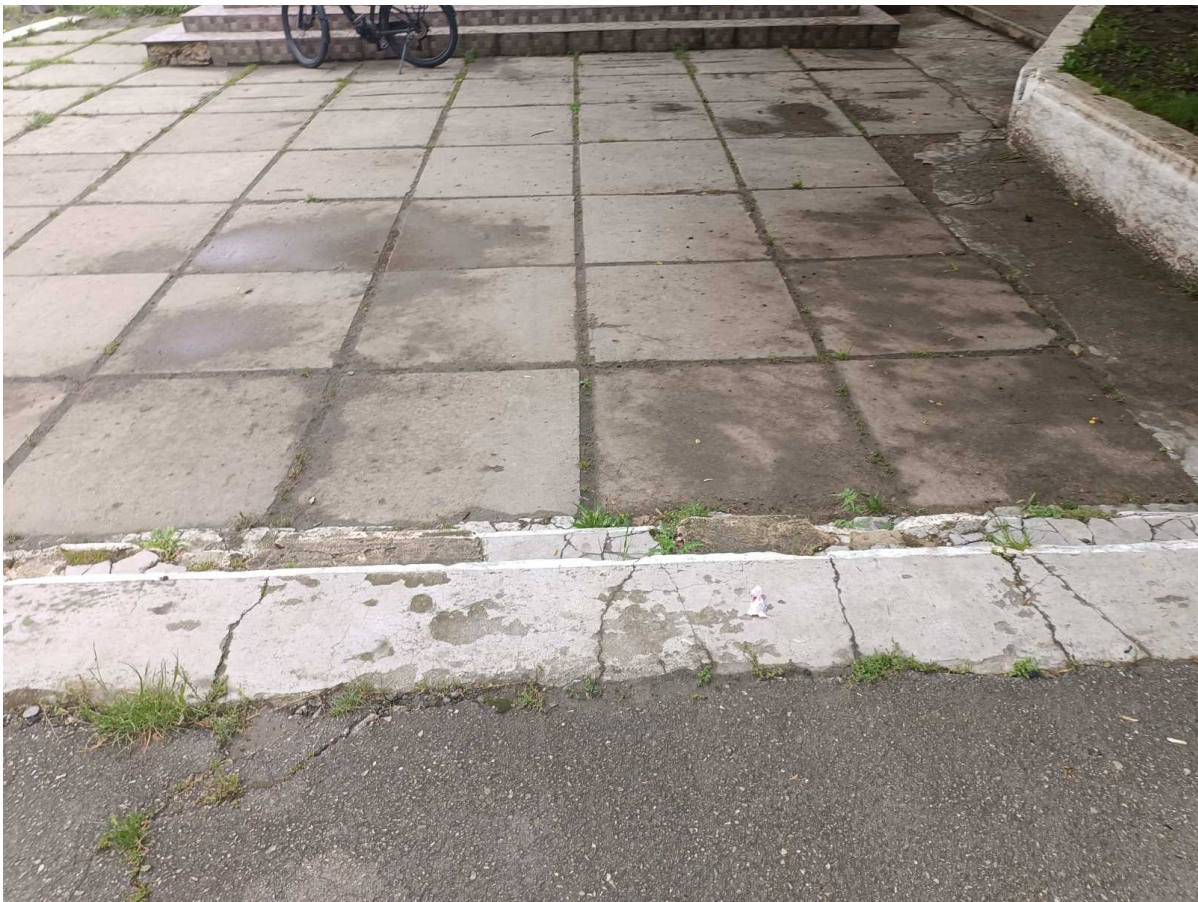
Galerie - Căi de acces către clădire

| Drumurile/Căile de acces sunt: | Deteriorate |
| Trecerea de pe carosabil spre trotuar/clădire: | Abruptă |
| Borduri: | Da, 1 borduri , înălțimea:13 cm |

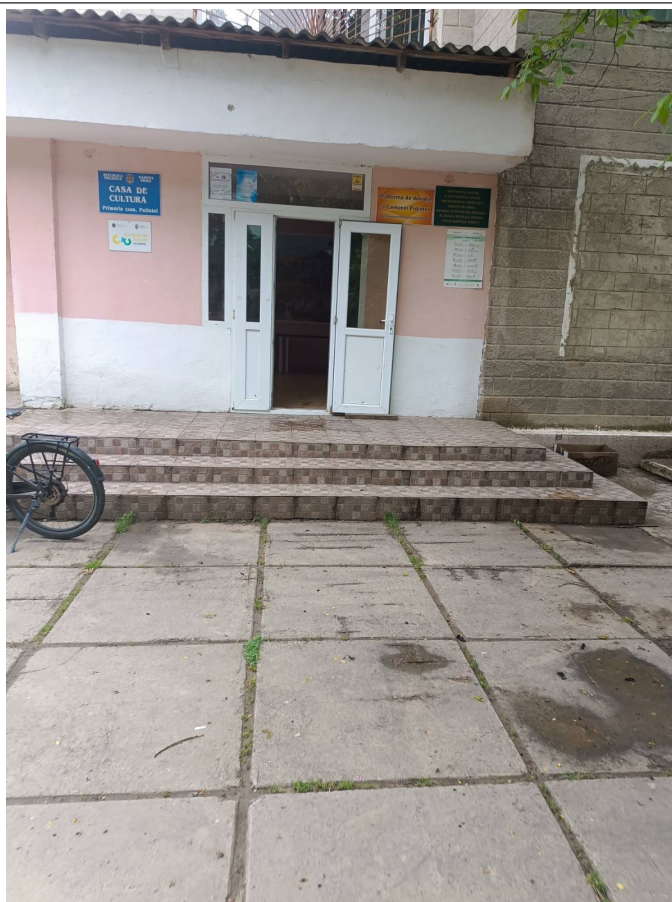
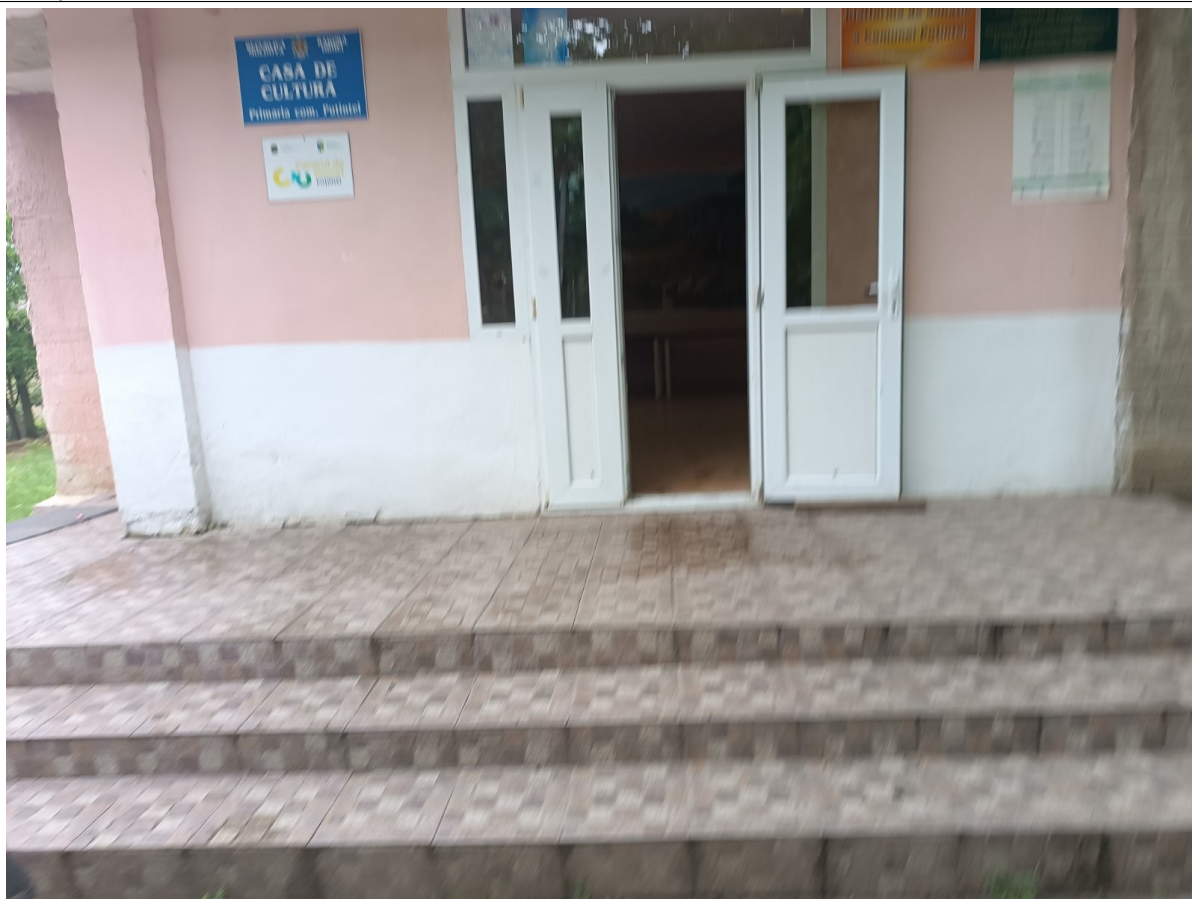
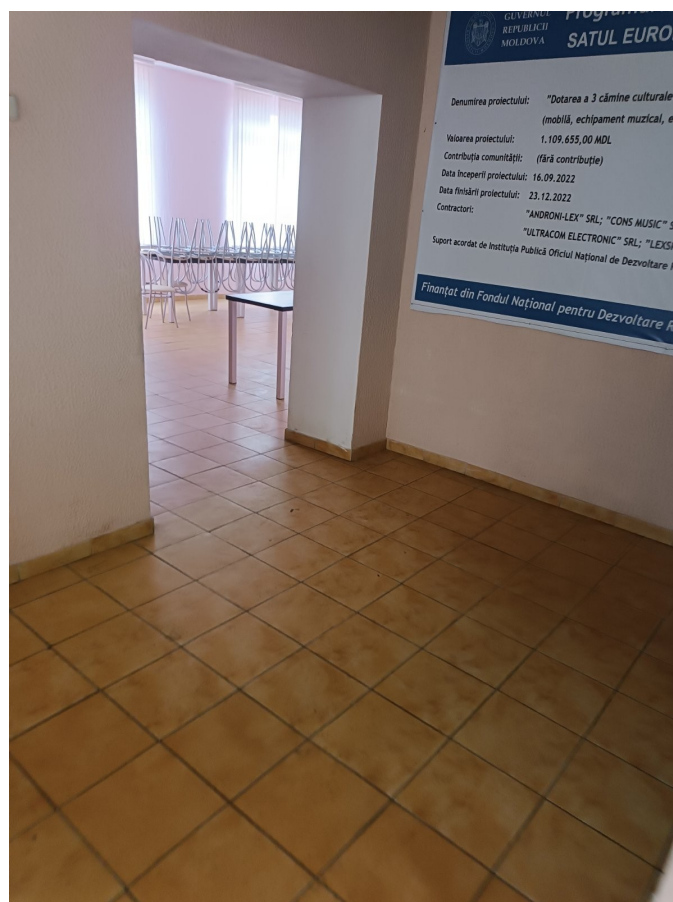
## Galerie - Intrare în clădire

| La intrare sunt trepte: | Da, 3 trepte , Înălțime totală a treptelor/scărilor (cm)45 cm |
| Înălțimea pragului ușii (de la nivelul solului până la nivelul superior al pragului): | 45 cm<br>Standard: Se aplica regula de 1:12 |

| Categorii | Indicatori | Date colectate |
|---|---|---|
| | Dimensiuni ușă de intrare: | Dublă: 70 cm + 30 cm<br><b>Standard: lumina ușii duble trebuie să fie de minim 90 cm</b><br>Ușa mică din cea dublă se deschide |
| | Prag ușă de intrare: | Un prag cu înălțimea: 5 cm<br><b>Standard: pragul trebuie să fie de maxim 2 cm</b> |

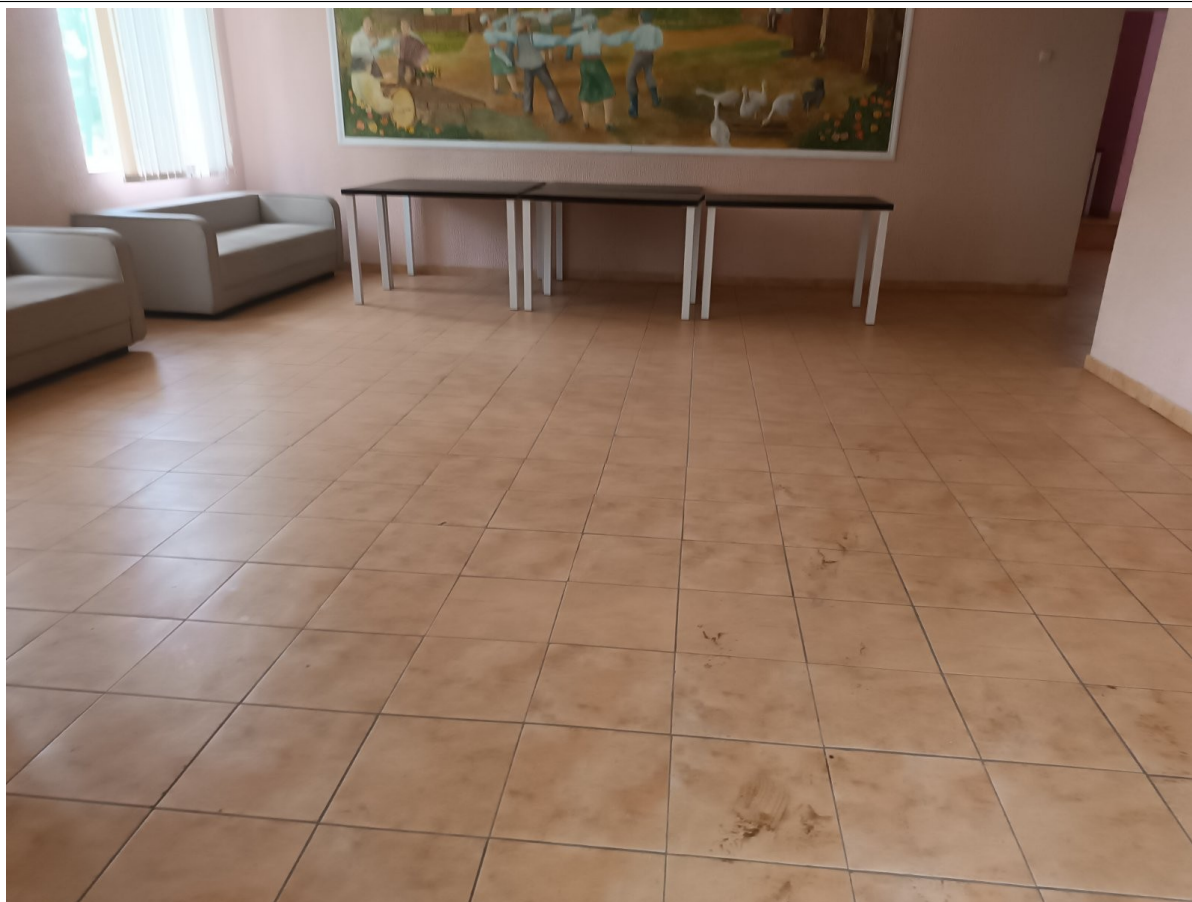
## **Galerie - Coridoare**

| Lățimea coridorului (în cel mai îngust loc) este peste 150 cm? | Da |
| Culori contrastante (este o diferență de culoare contrastantă (culori închise / culori deschise) între perete și podea): | Da |
