# Formular de evaluare a condițiilor de accesibilitate a clădirilor publice

| Categorii | Indicatori | Date colectate |
|---|---|---|
| Localitate, raion: | Discova (Orhei) | |
| Instituția: | BESV - 25/65 (Casa de Cultură) | |

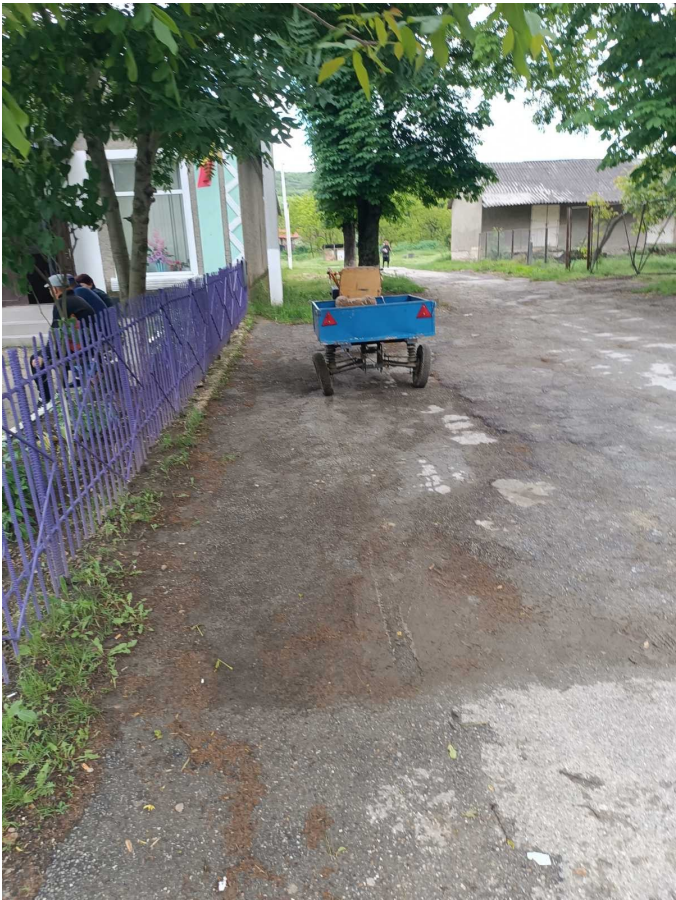
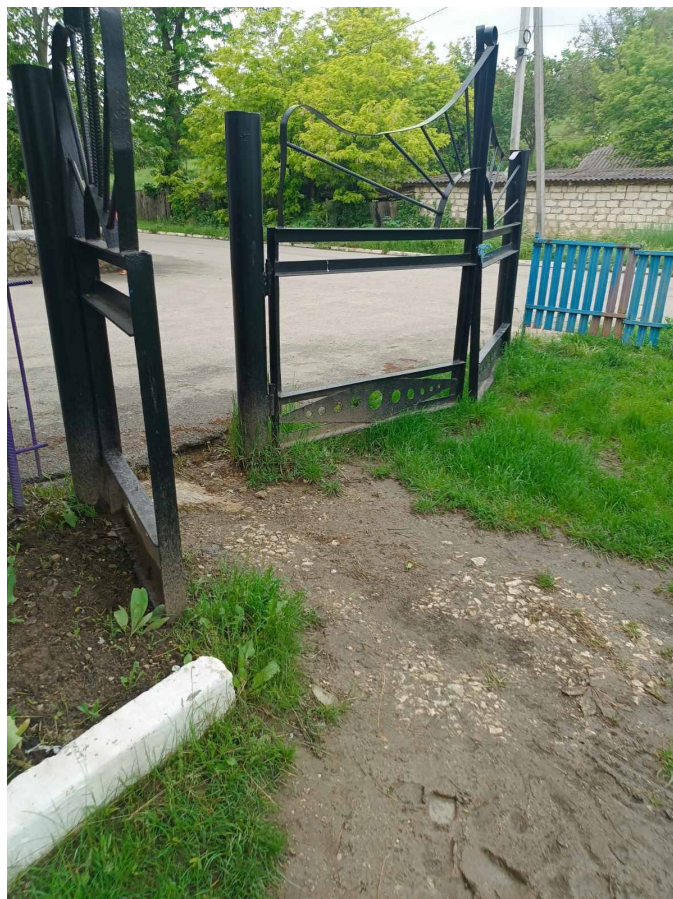
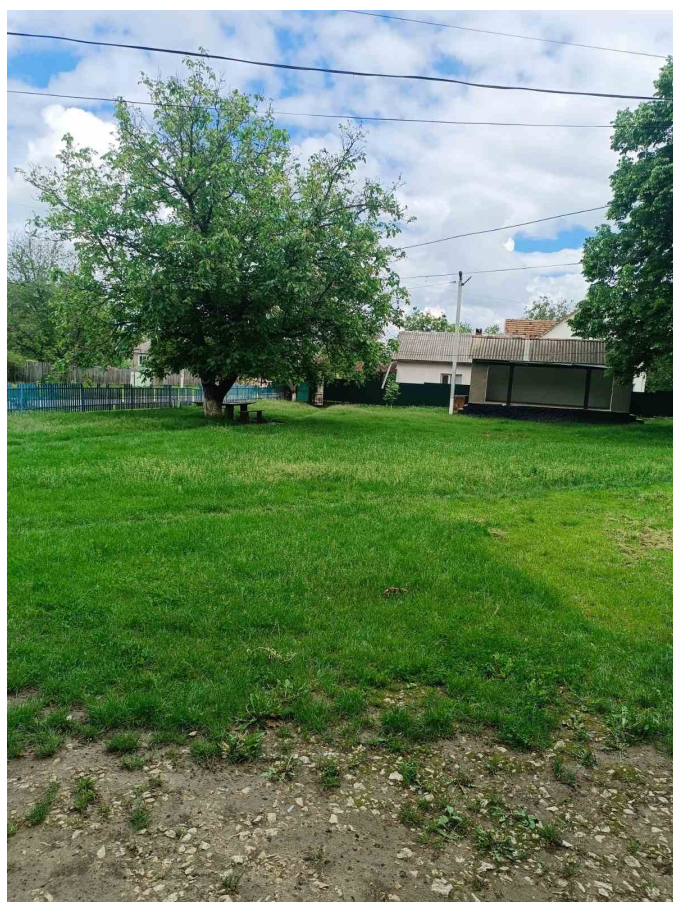
Galerie - Căi de acces către clădire

| Tip înveliș: | Asfalt |
| Drumurile/Căile de acces sunt: | Deteriorate |
| Trotuare: | Nu |

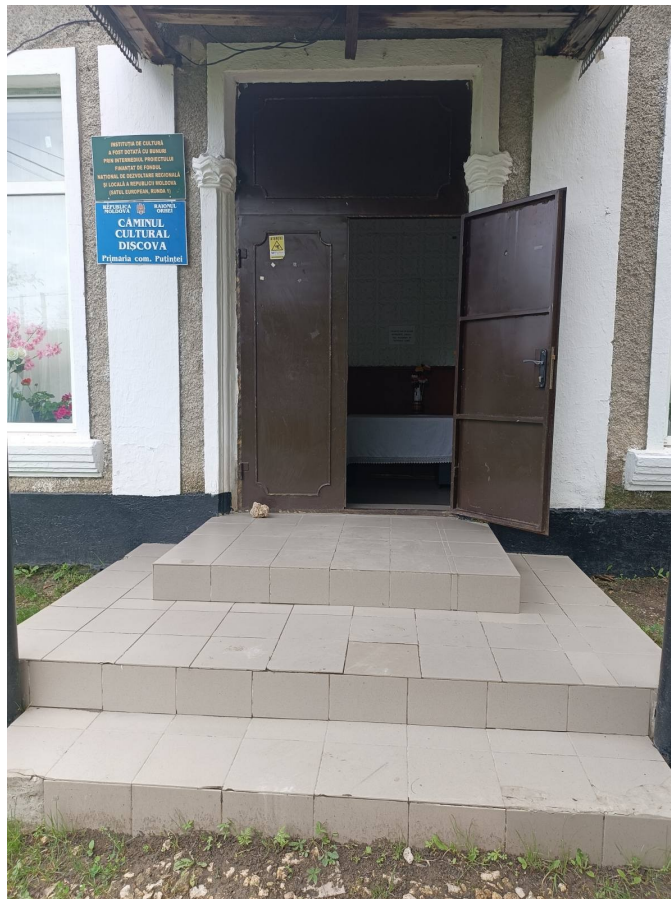
## Galerie - Intrare în clădire

| Intrarea în clădire este la nivelul solului: | Nu |
| La intrare sunt trepte: | Da, 3 trepte , Înălțime totală a treptelor/scărilor (cm)45 cm |
| Înălțimea pragului ușii (de la nivelul solului până la nivelul superior al pragului): | 45 cm<br>Standard: Se aplica regula de 1:12 |
| Dacă există trepte, sunt semnalate treptele cu elemente contrastante și/sau tactile: | Nu<br>Standard: prima și ultima treaptă trebuie semnalate în culori contrastante |
| Există rampă de acces: | Nu |

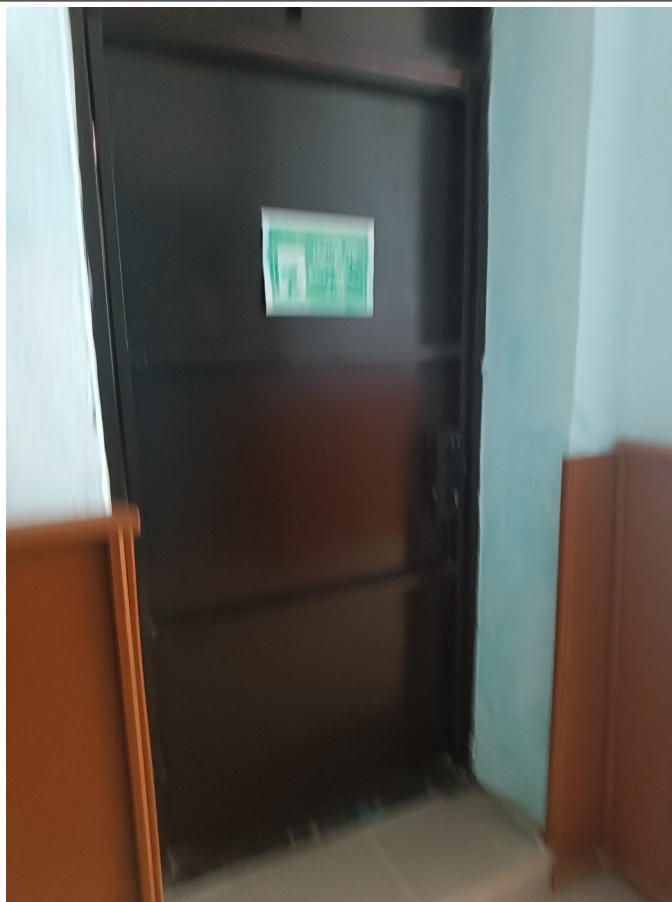
## Galerie - Uși

| Categorii | Indicatori | Date colectate |
|---|---|---|
| | Dimensiuni ușă de intrare: | Dublă: 96 cm + 50 cm<br>Standard: lumina ușii duble trebuie să fie de minim 90 cm<br>Ușa mică din cea dublă se deschide |
| | Prag ușă de intrare: | Un prag cu înălțimea: 5 cm<br>Standard: pragul trebuie să fie de maxim 2 cm |
| | Praguri de la ușile de interior: | Prag 1 cu înălțimea: 4 cm<br>Standard: pragul trebuie să fie de maxim 2 cm |
| | Ușile de la intrare și din interiorul clădirii sunt dotate/marcate corespunzător cu semne contrastante: | Nu<br>Standard: este o diferență de culoare contrastantă (culori închise / culori deschise) între perete și podea |
