# Formular de evaluare a condițiilor de accesibilitate a clădirilor publice

Data: 11-06-2025

| Categorii | Indicatori | Date colectate |
|---|---|---|
| Instituția: | BESV 20/34 (Centrul Comunitar, grădinița) | |

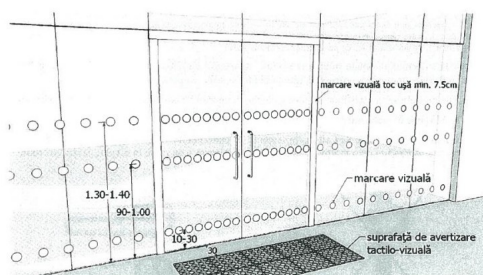
Fig. V.23. – Exemplu de conformare a suprafețelor vitrate în cadrul foi de ușă și realizarea contrastului vizual

| Categorii | Indicatori | Date colectate |
|---|---|---|
| | Ușile de la intrare și din interiorul clădirii sunt dotate/marcate corespunzător cu semne contrastante: | Nu<br>Standard: este o diferență de culoare contrastantă (culori închise / culori deschise) între perete și podea |

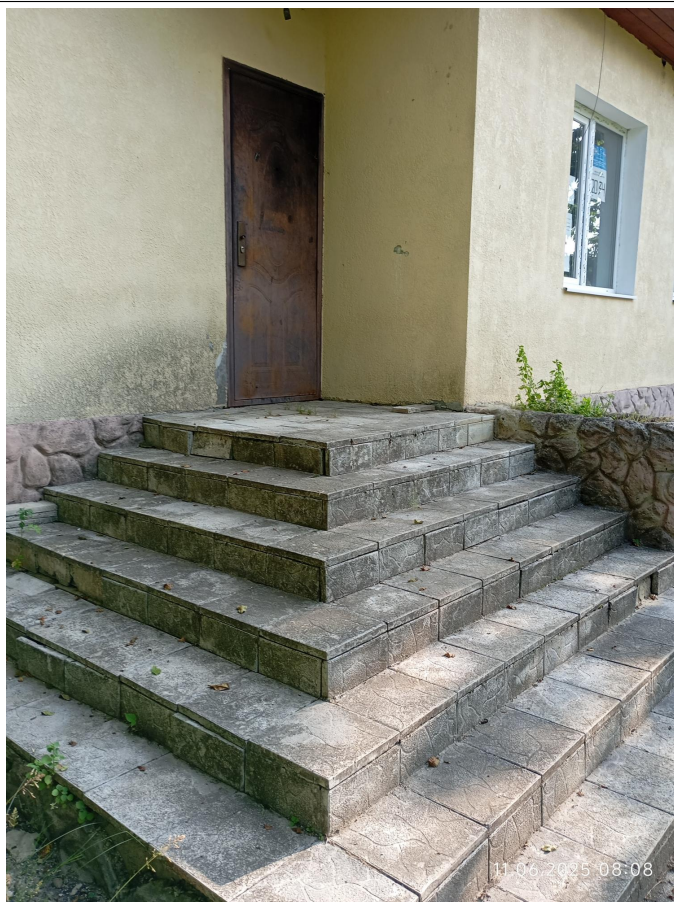
## Galerie - Uși

| Categorii | Indicatori | Date colectate |
|---|---|---|
| | Dimensiuni ușă de intrare: | Simplă: 78 cm<br>Standard: trebuie să fie de minim 90 cm<br>- |
| | Prag ușă de intrare: | Un prag cu înălțimea: 6 cm<br>Standard: pragul trebuie să fie de maxim 2 cm |

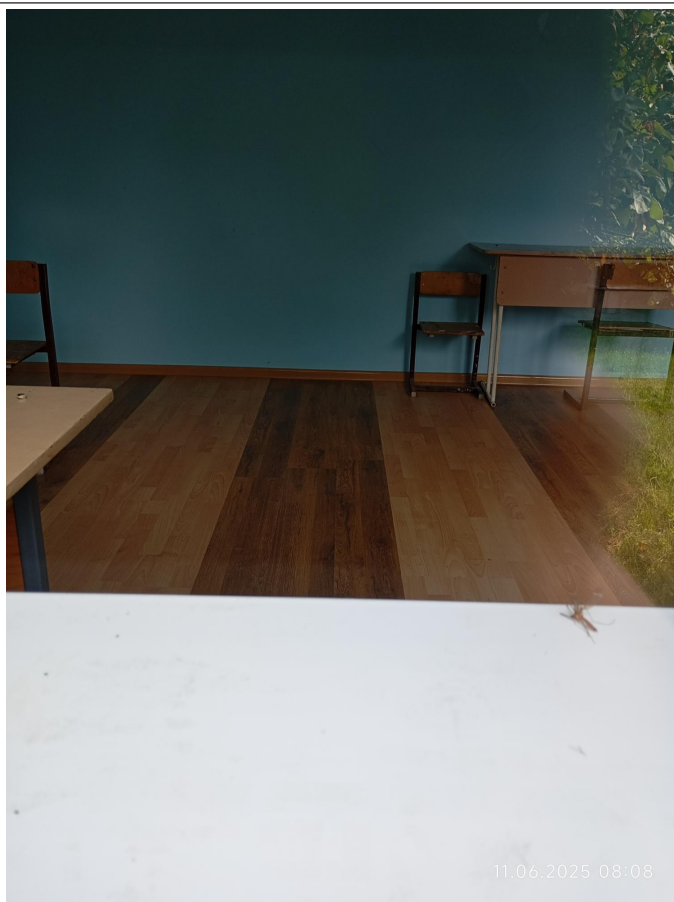
## Galerie - Sala de prestare a serviciului

| În sală este spațiu de manevră pentru un scaun rulant cu diagonala minimă de 140 cm: | Da |
| Culori contrastante pentru sală: | Da<br>Standard: este o diferență de culoare contrastantă (culori închise / culori deschise) între perete și podea |
