# Formular de evaluare a condițiilor de accesibilitate a clădirilor publice

| Categorii | Indicatori | Date colectate |
|---|---|---|
| Localitate, raion: | Breanova (Orhei) | |
| Instituția: | BESV - 25/51 (Clubul) | |

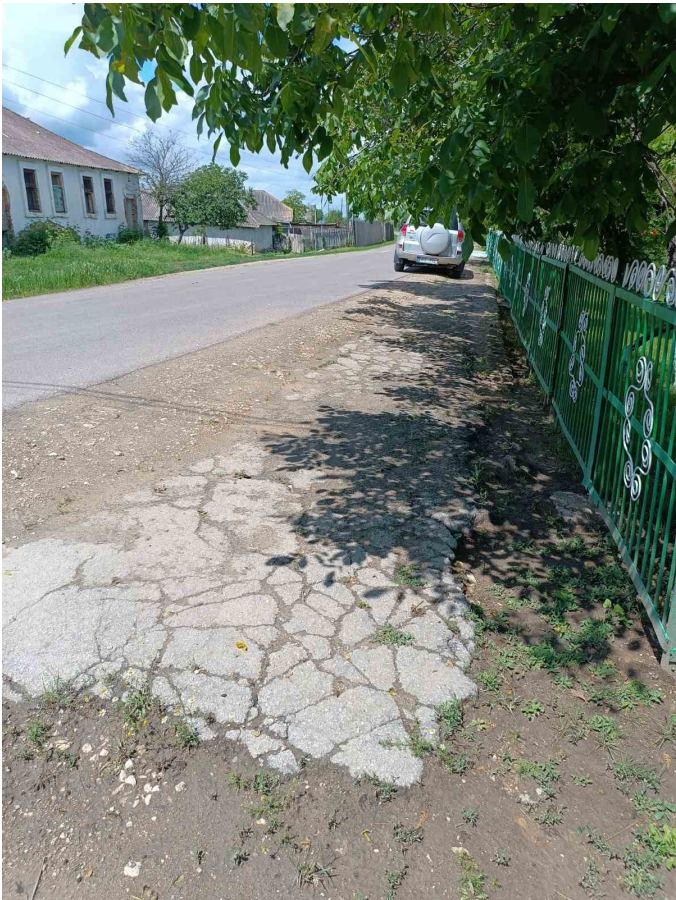
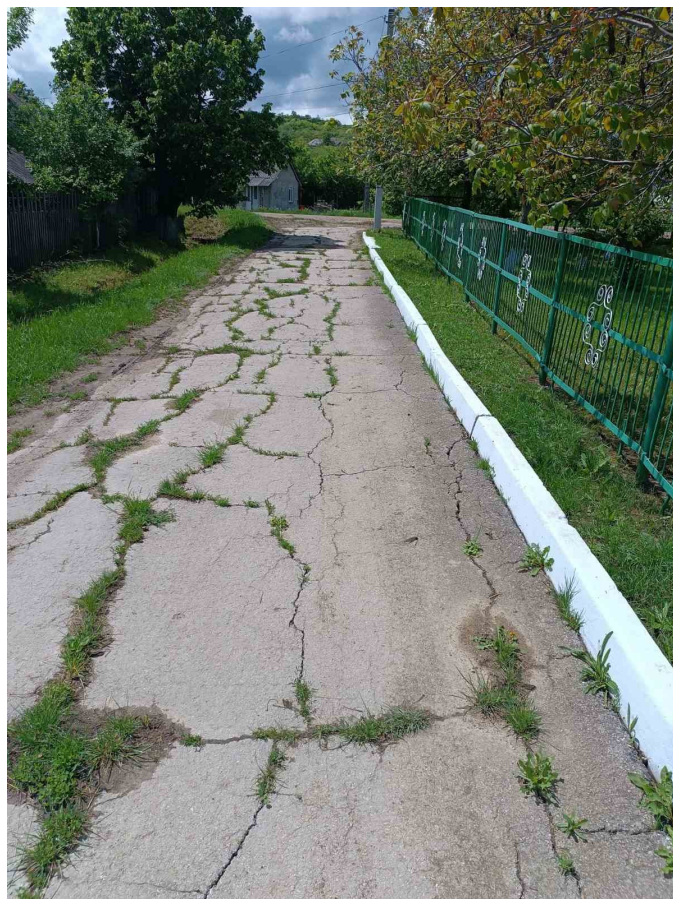
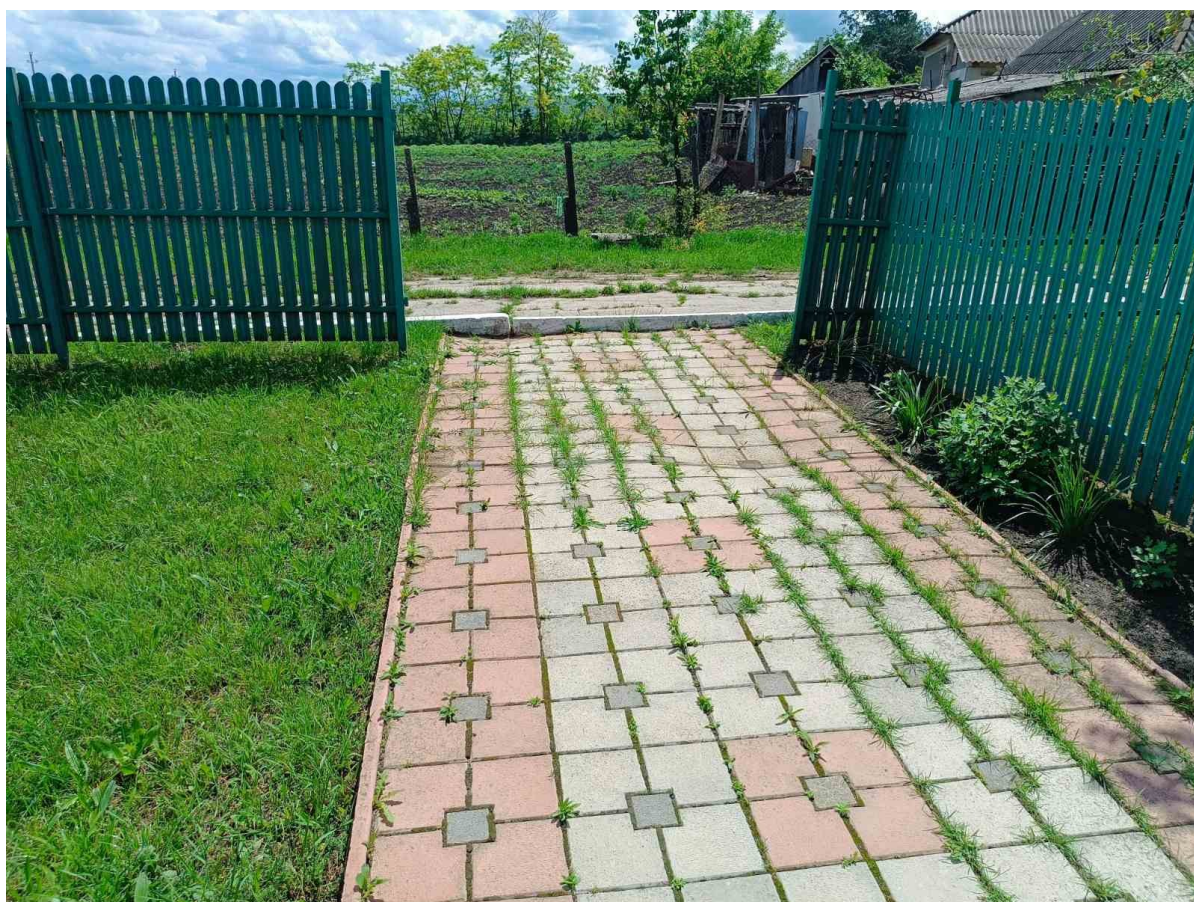
Galerie - Căi de acces către clădire

| Tip înveliș: | Asfalt |
| Drumurile/Căile de acces sunt: | Deteriorate |
| Borduri: | Da, 1 borduri , înălțimea:10 cm |

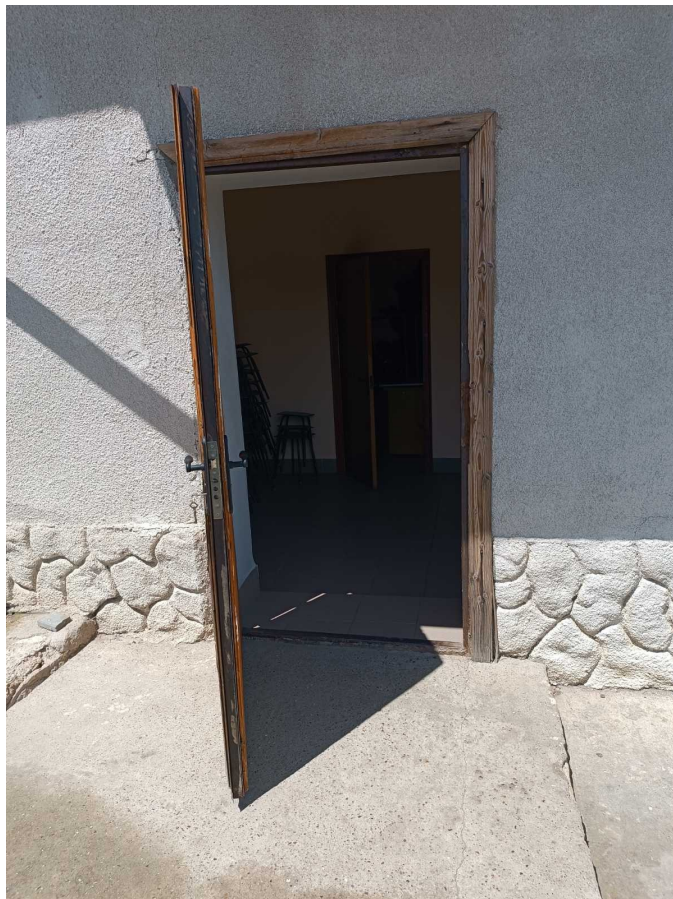
## **Galerie - Intrare în clădire**

| La intrare sunt trepte: | Da, 1 trepte , Înălțime totală a treptelor/scărilor (cm)12 cm |
| Înălțimea pragului ușii (de la nivelul solului până la nivelul superior al pragului): | 12 cm<br>Standard: Se aplica regula de 1:10 |
| Dacă există trepte, sunt semnalate treptele cu elemente contrastante și/sau tactile: | Nu<br>Standard: prima și ultima treaptă trebuie semnalate în culori contrastante |

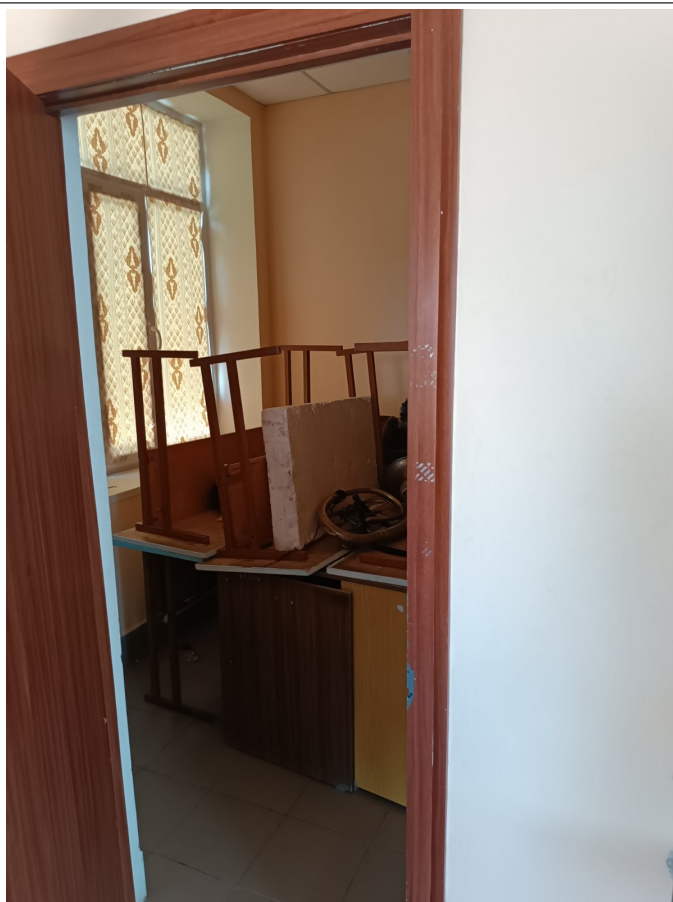
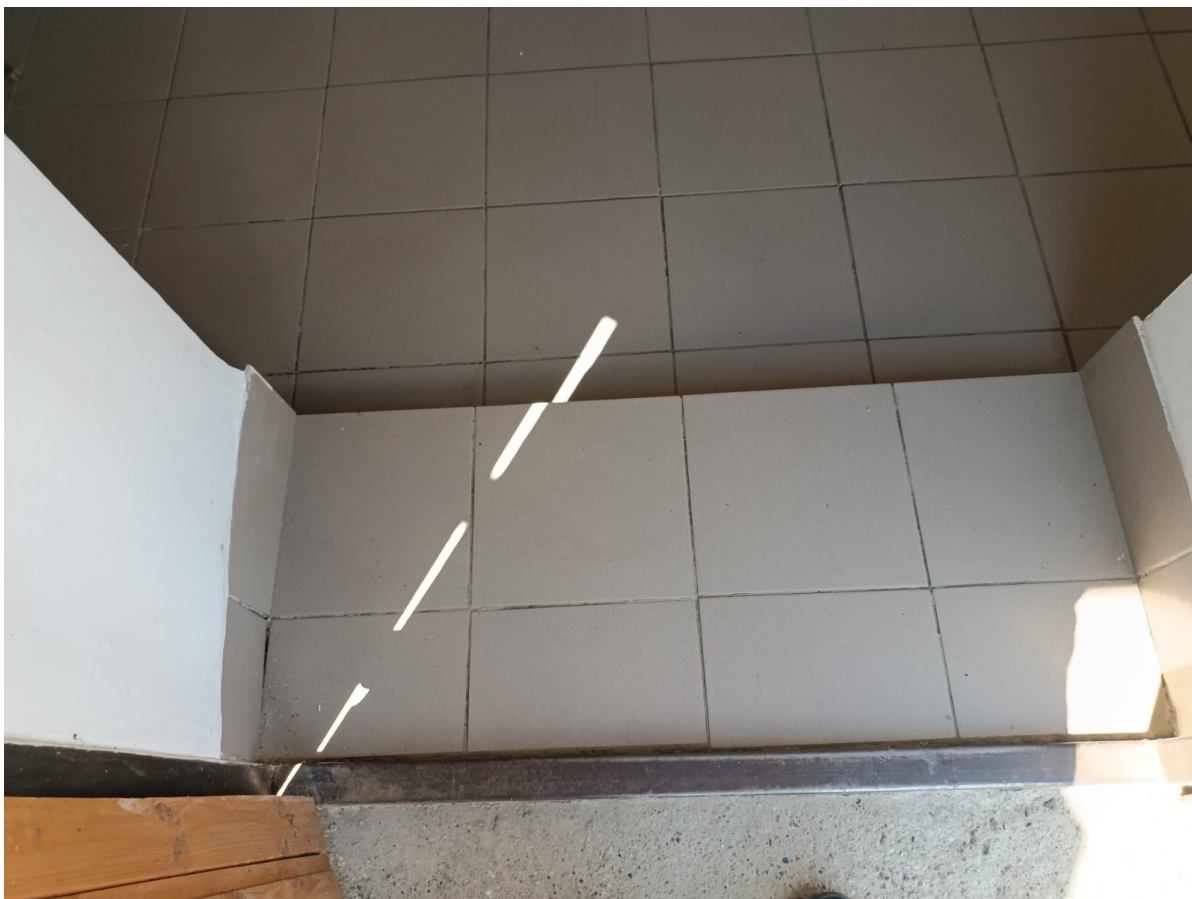
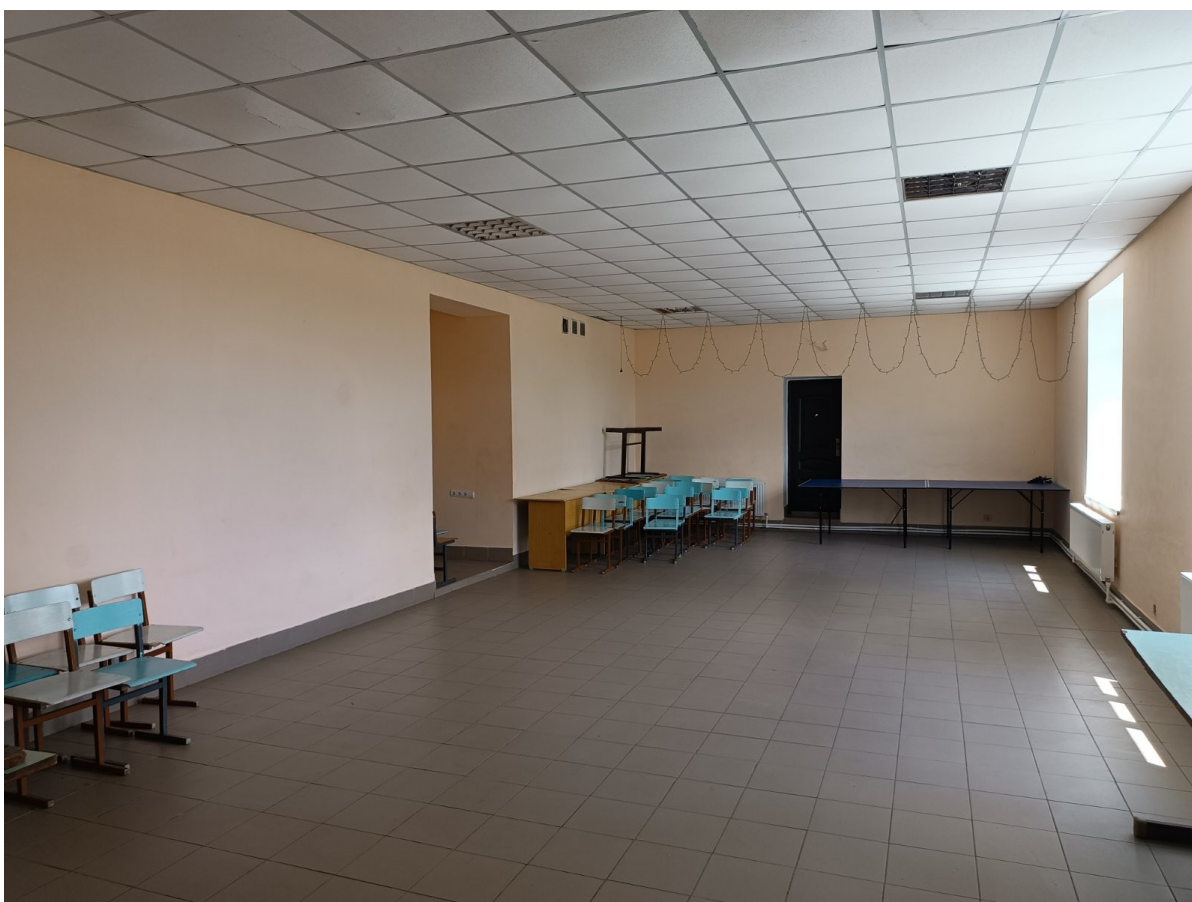
## **Galerie - Uși**

| Categorii | Indicatori | Date colectate |
|---|---|---|
| | Dimensiuni ușă de intrare: | Simplă: 90 cm<br>Standard: trebuie să fie de minim 90 cm |
| | Prag ușă de intrare: | Un prag cu înălțimea: 12 cm<br>Standard: pragul trebuie să fie de maxim 2 cm |
| | Praguri de la ușile de interior: | Prag 1 cu înălțimea: 4 cm<br>Standard: pragul trebuie să fie de maxim 2 cm |
| | Ușile de la intrare și din interiorul clădirii sunt dotate/marcate corespunzător cu semne contrastante: | Nu<br>Standard: este o diferență de culoare contrastantă (culori închise / culori deschise) între perete și podea |
